## RAPORT DE INVESTIGARE

privind accidentul feroviar produs în data de **28.02.2023**, pe raza de activitate a Sucursalei Regionale de Căi Ferate Brașov, între stația CFR Apața și halta de mișcare Augustin, prin deraierea celei de a treia osii în sensul de mers a vagonului nr.33535320819-2, poziționat al 8-lea în compunerea trenului de marfă nr.67815

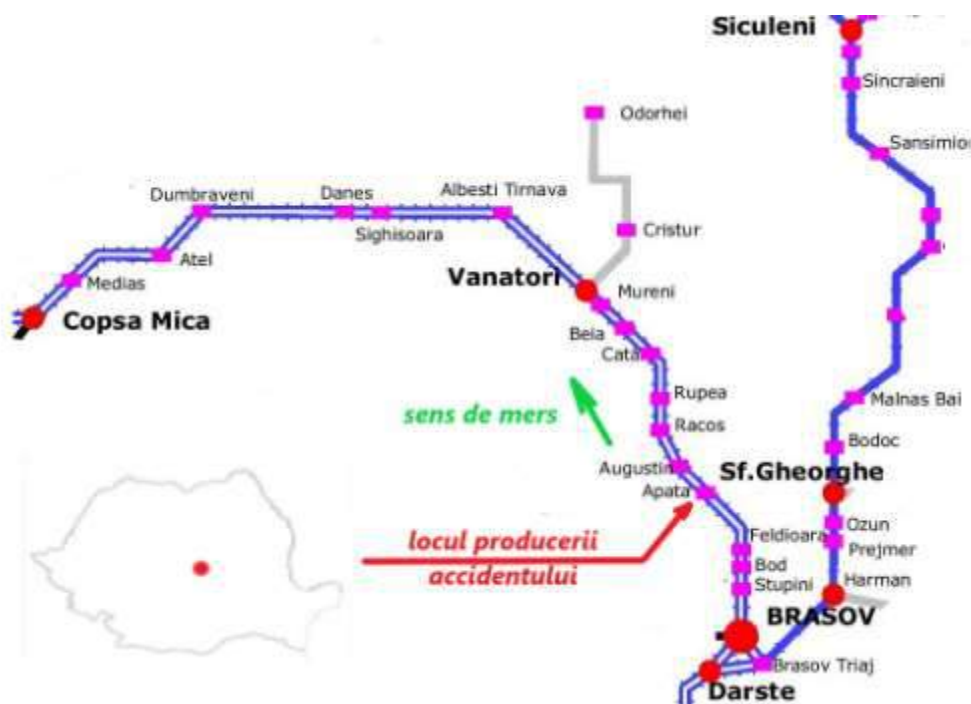
Figura nr.1

În data de **28.02.2023**, în timpul circulației trenului de marfă nr.67815 între stația CFR Apața și Hm Augustin – *figura nr.1*, pe o porțiune de linie în curbă cu deviație stânga în sensul de mers – *foto nr.1*, s-a produs frânarea de urgență a trenului ca urmare a descărcării aerului din conducta generală.

După oprirea imediată a trenului, ca urmare a verificărilor efectuate, s-a constatat că al 8-lea vagon din componere cu nr.33535320819-2 era deraiat de a treia osie în sensul de mers, roțile aflându-se la o distanță de circa 40 cm de șine.

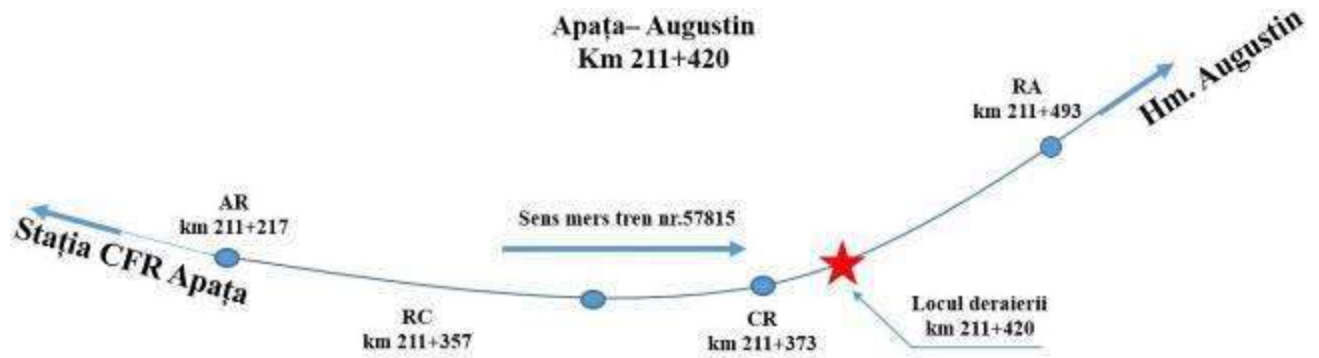
*Figura nr.3*

Porțiunea de linie pe care s-a produs accidentul: linie curentă dublă, pe firul II de circulație, firul I de circulație fiind închis pentru lucrări de reabilitare coridor IV Pan European, electrificată, înzestrată cu bloc de linie automat (BLA), cu următoarele caracteristici – *figura nr.3*:

Măsurătorile la ecartament și nivelul transversal al căii au fost efectuate cu tipar tipul „Geizmar” nr.40311 având verificarea metrologică în termen de valabilitate.

Valorile rezultate în urma măsurătorilor efectuate nu au scos în evidență defecte care să fi influențat în vreun fel producerea accidentului.
