RAPORT DE INVESTIGARE

al accidentului feroviar produs la data de 25.03.2023, ora 19:20, pe raza de activitate a Sucursalei Regionale CF Galați, în stația CFR Galați, la manevra de introducere a locomotivei EC 91530430**128-5** (aparținând SNTFC „CFR Călători” SA - Depoul Galați), la linia nr.4 ocupată cu vagonul de călători nr.50532616090-8, în vederea formării trenului de călători Regio nr.7576, prin tamponarea violentă a vagonului de călători de către această locomotivă

*Raport de investigare
13 februarie 2025*

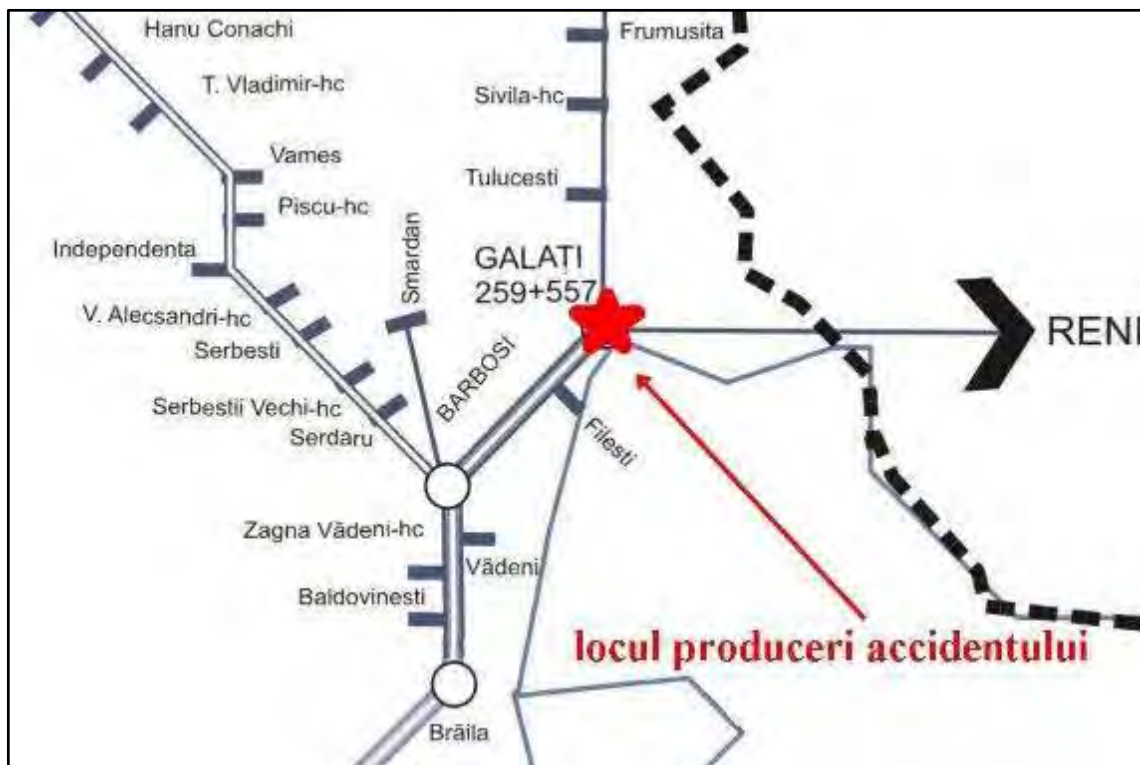
Fig. nr.1 - Locul producerii accidentului feroviar

La data de 25.03.2023, în jurul orei 19:20, pe raza de activitate a Sucursalei Regionale CF Galați, în stația CFR Galați (**Fig. nr.1**), la manevra de introducere a locomotivei EC 91530430128-5 (aparținând operatorului de transport feroviar SNTFC „CFR Călători” SA), la linia nr.4 ocupată cu vagonul de călători nr.50532616090-8, în vederea formării trenului de călători Regio nr.7576, s-a produs tamponarea violentă a vagonului de călători de către această locomotivă.

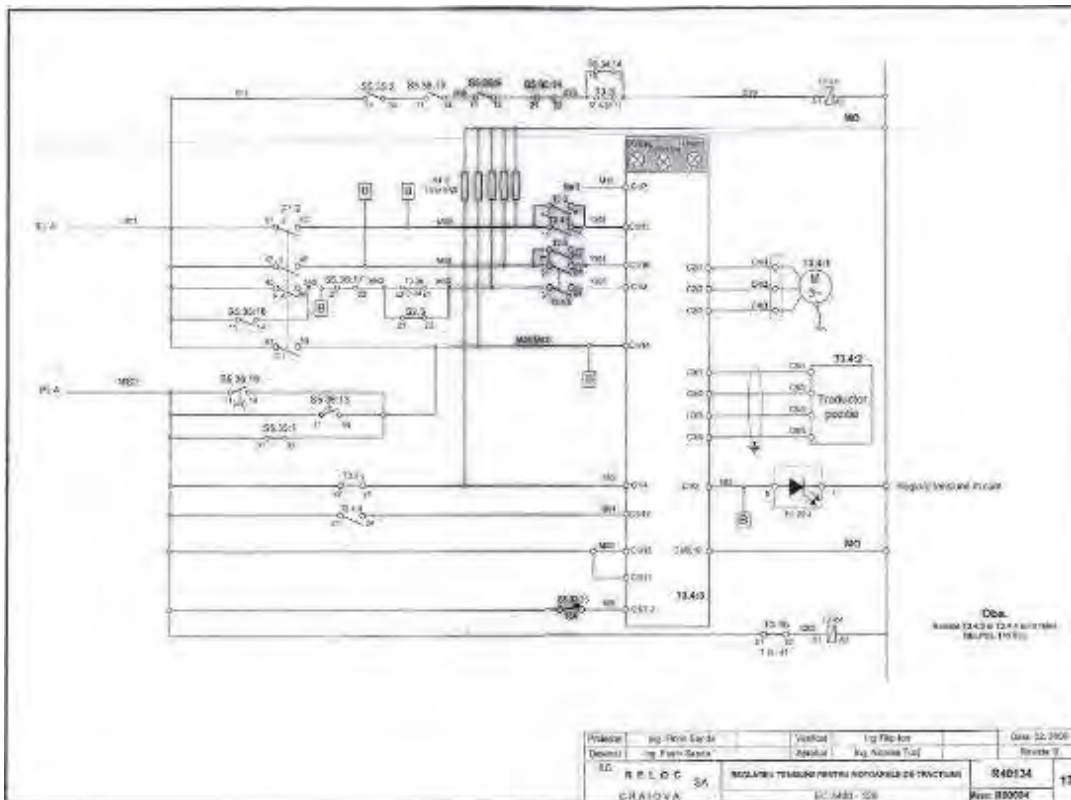
Fig. nr.3 - Schema de conectare a echipamentului SAGMA cu circuitele de comandă cod R40134

În urma verificărilor s-a constatat că modul de conectare a echipamentului SAGMA cu circuitele de comandă este conform cu schema cod R40134 anexată la cartea tehnică a locomotivei EC 128 (Fig. nr.3).

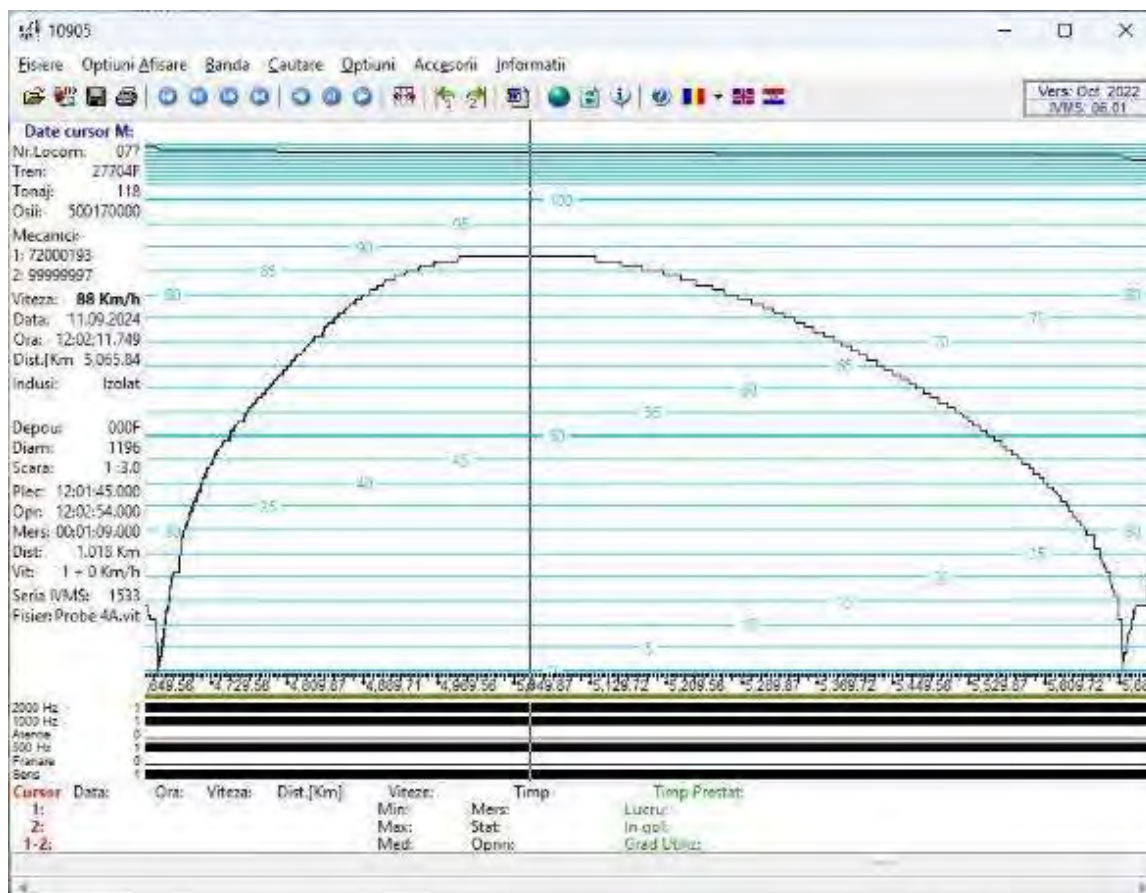
Diagrama vitezei corespunzătoare Probei nr.1

- s-a manipulat controlerul pe treapta „1” și locomotiva s-a pus în mișcare;
- după aproximativ 4 secunde, s-a manipulat controlerul pe poziția „2”, după care acesta a fost adus în poziția „0”, moment în care treptele graduatorului au crescut de la 1 până la treapta 41, crescând în tot acest timp și viteza;
- la viteza de aproximativ 28 km/h, a fost efectuată o frânare cu frâna directă, în cilindrii de frână introducându-se presiunea de aproximativ 3,6 bari;
- după atingerea treptei 41 a graduatorului, viteza locomotivei a continuat să crească, iar treptele graduatorului au început să descrească până la treapta „0”;
- viteza locomotivei a crescut până la valoarea maximă de 88 km/h, după care a scăzut până la „0”, locomotiva oprindu-se la ora 12:02:54”.

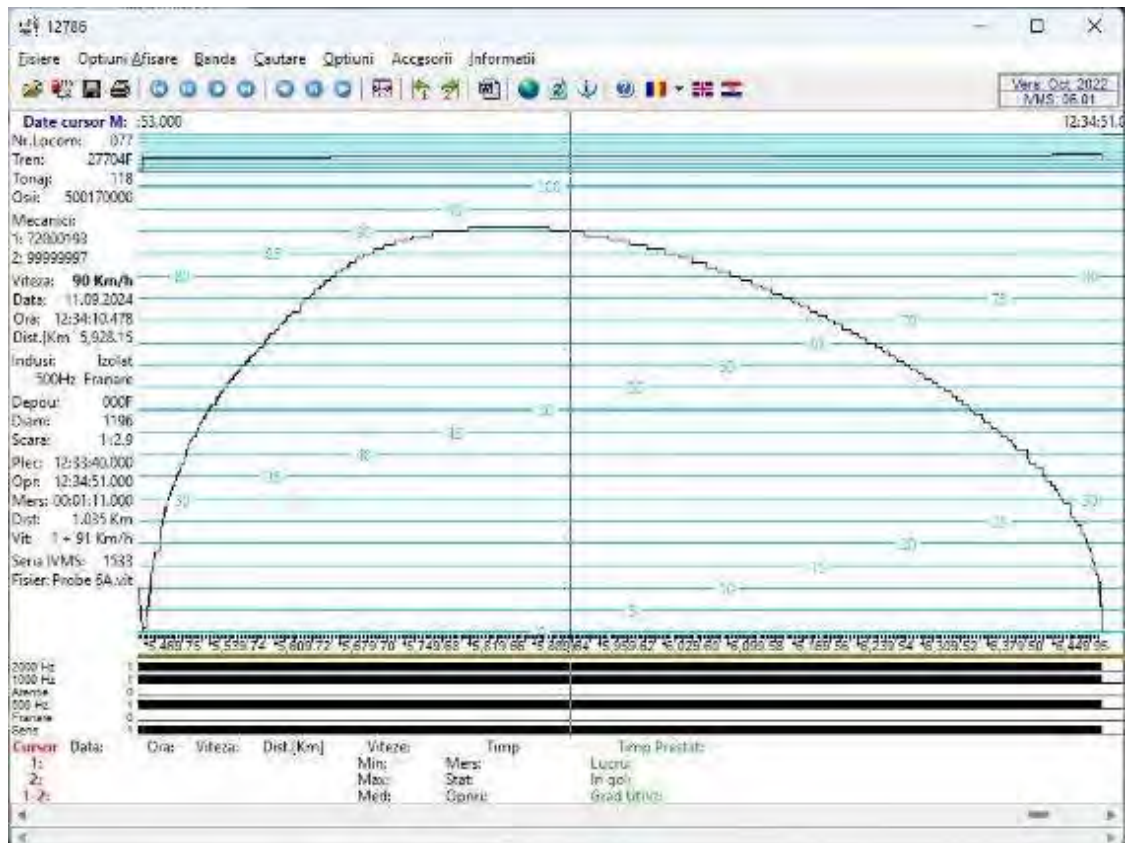
Diagrama vitezei corespunzătoare Probei nr.2

- s-a manipulat controlerul pe treapta „1” și locomotiva s-a pus în mișcare;
- după aproximativ 4 secunde s-a manipulat controlerul pe poziția „2”, după care acesta a fost adus în poziția „0”, moment în care treptele graduatorului au crescut de la 1 până la treapta 41, crescând în tot acest timp și viteza;
- la viteza de aproximativ 30 km/h a fost efectuată o frânare cu frâna directă, în cilindrii de frână introducându-se presiunea de aproximativ 3 bari;
- după atingerea treptei 41, graduatorul a început descreșterea, iar viteza locomotivei a continuat să crească până la viteza de 91 km/h, moment în care a început să descrească până la oprirea locomotivei.

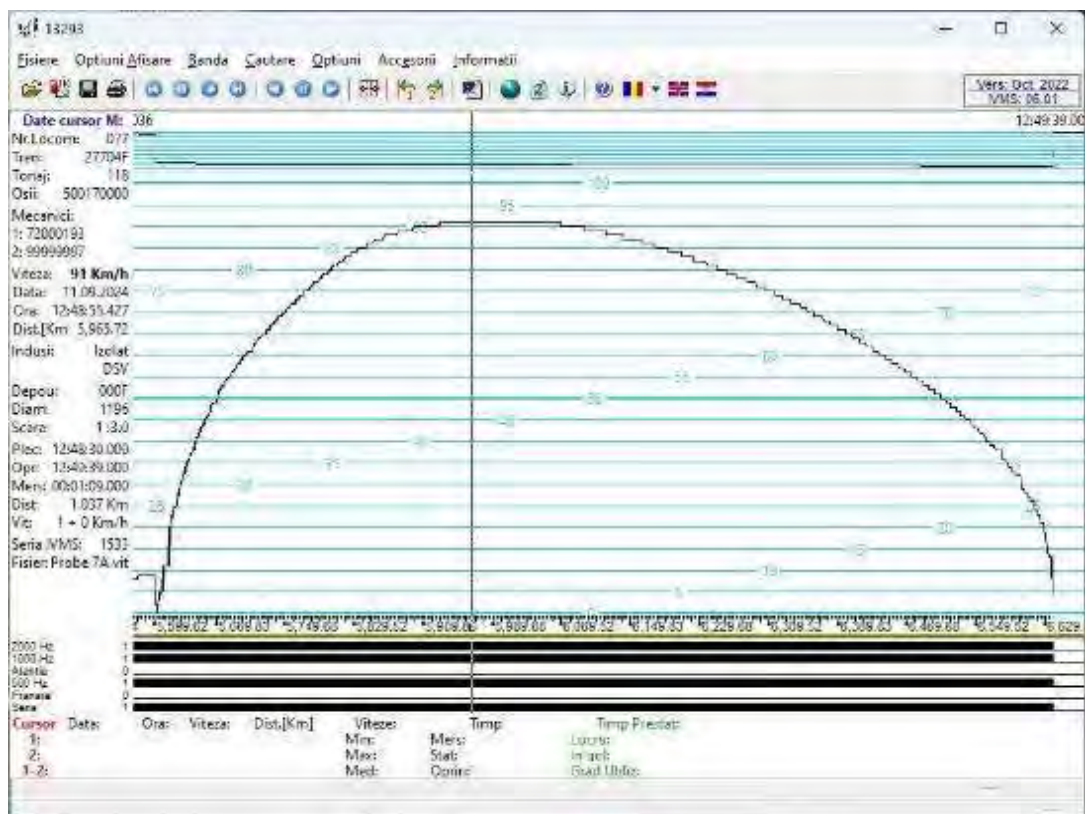
Diagrama vitezei corespunzătoare Probei nr.3

- s-a manipulat controlerul pe treapta „1” și locomotiva s-a pus în mișcare;
- după aproximativ 3 secunde s-a manipulat controlerul pe poziția „2” după care acesta a fost adus în poziția „0”, moment în care treptele graduatorului au crescut de la 1 până la treapta 41, crescând în tot acest timp și viteza;
- la viteza de aproximativ 35 km/h a fost efectuată o frânare cu frâna directă, în cilindrii de frână introducându-se presiunea de aproximativ 3,6 bari;
- după atingerea treptei 41 graduatorul a început descreșterea acestora, iar viteza locomotivei a continuat să crească până la viteza de 91 km/h, moment în care a început să descrească până la oprirea locomotivei.

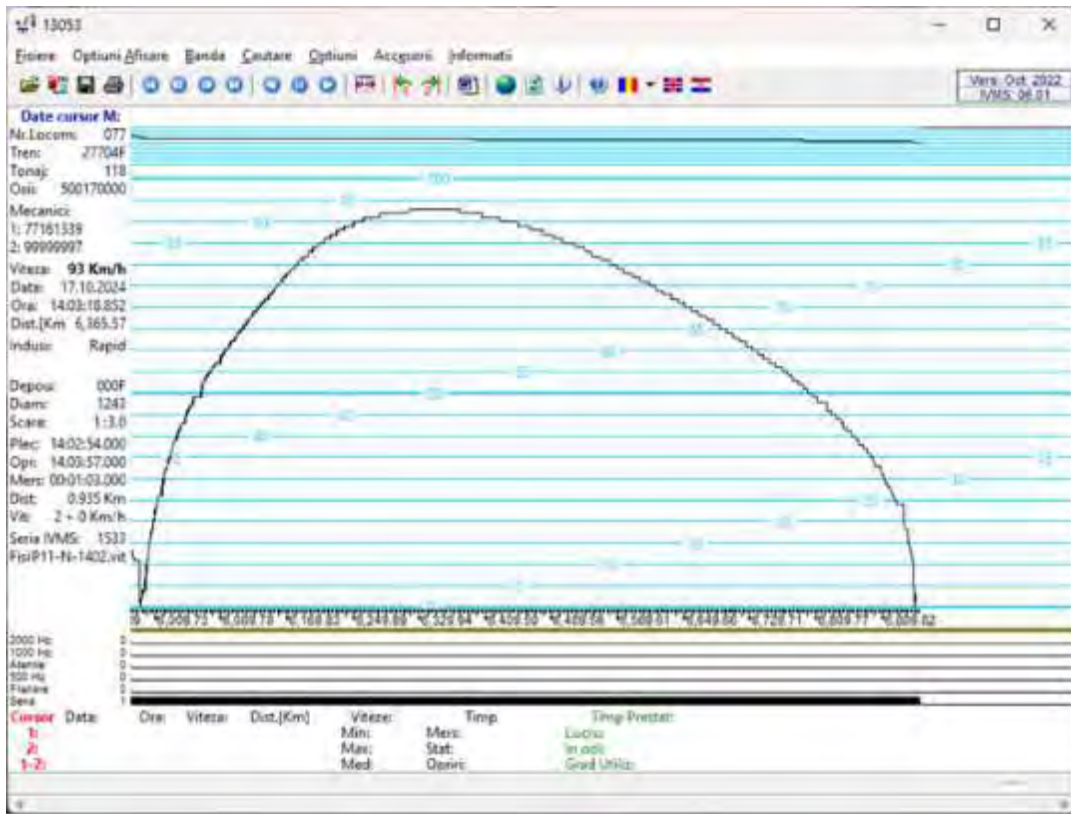
Diagrama vitezei corespunzătoare Probei nr.1

- viteza maximă a locomotivei a fost de 93 km/h;
- locomotiva a fost oprită la 14:03:57”.

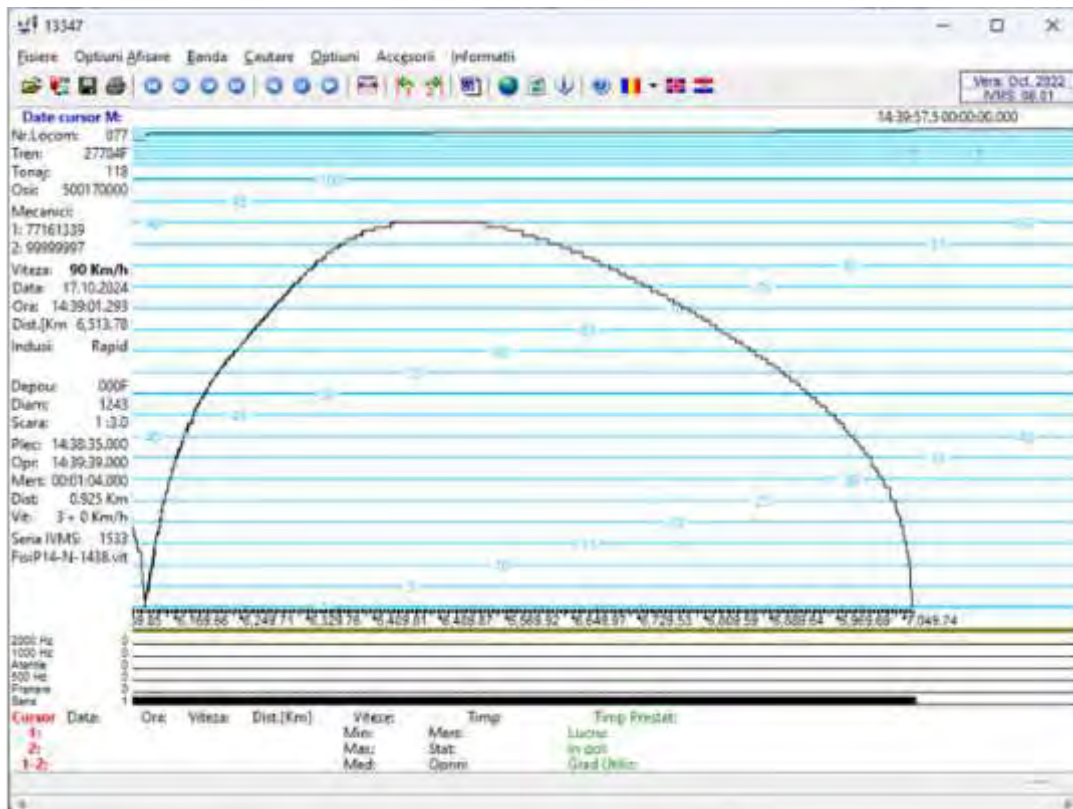
Diagrama vitezei corespunzătoare Probei nr.2

- s-a manipulat controlerul pe treapta 1 și locomotiva s-a pus în mișcare;
- după aproximativ 4 secunde, s-a manipulat controlerul pe poziția „Avans”;
- la viteza de aproximativ 28 km/h, a fost efectuată o frânare cu frâna directă, în cilindri de frână introducându-se presiunea de aproximativ 3,6 bari;
- graduatorul a atins treapta maximă 40, moment în care pe display a fost afișată pentru scurt timp patinarea motoarelor MT1 și MT2;
- la treapta maximă a graduatorului, s-a manipulat controlerul pe poziția zero;
- viteza maximă a locomotivei a fost de 90 km/h;
- locomotiva a fost oprită la 14:39:39”.

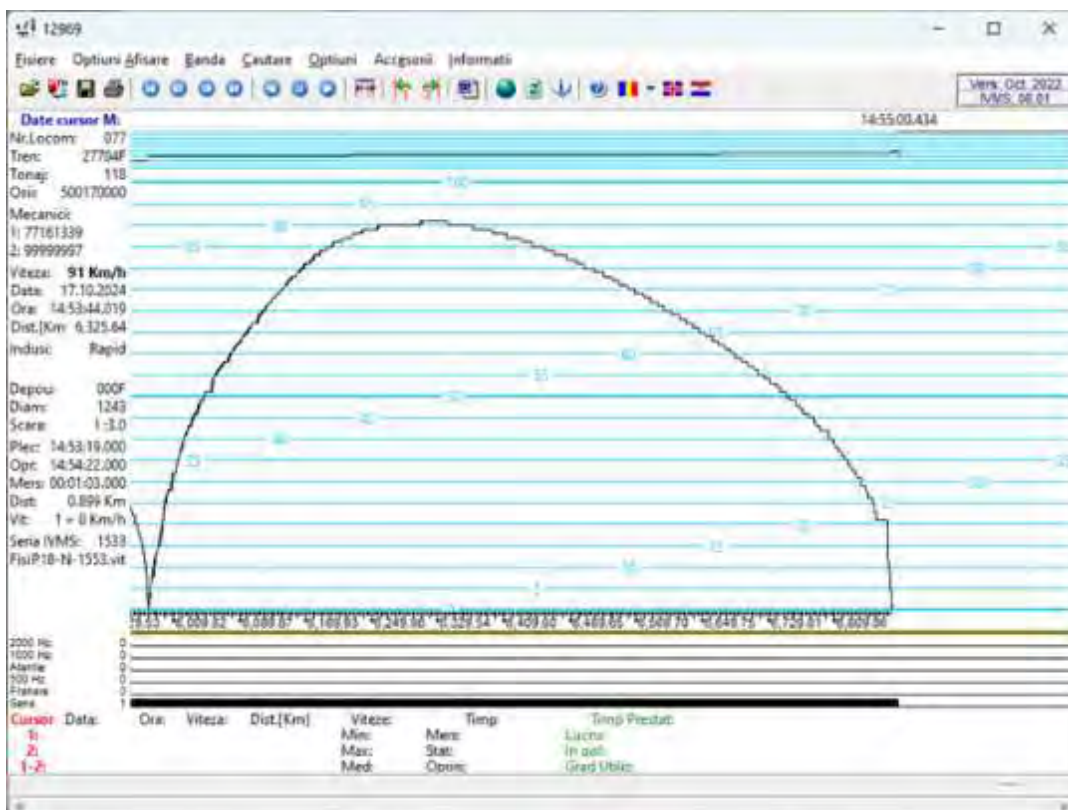
Diagrama vitezei corespunzătoare Probei nr.3

- s-a manipulat controlerul pe treapta 1 și locomotiva s-a pus în mișcare;
- după aproximativ 4 secunde s-a manipulat controlerul pe poziția „Avans”;
- la viteza de aproximativ 28 km/h a fost efectuată o frânare cu frâna directă, în cilindrii de frână introducându-se presiunea de aproximativ 3,6 bari;
- graduatorul a atins treapta maximă 39, moment în care pe display a fost afișată pentru scurt timp patinarea motoarelor MT1 și MT2;
- la treapta maximă a graduatorului s-a manipulat controlerul pe poziția zero;
- viteza maximă a locomotivei a fost de 91 km/h;
- locomotiva a fost oprită la 14:54:22”.

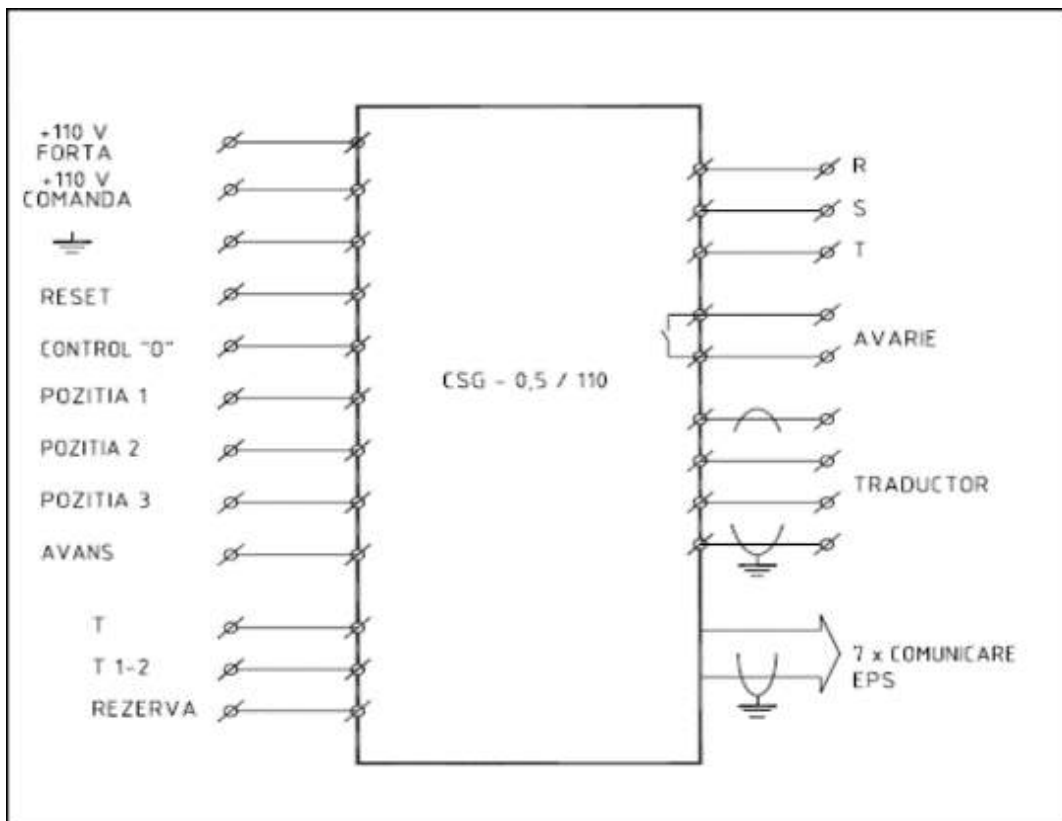
Figura. nr.4 - Schema electrică de conectare a „Echipamentului de acționare a graduatorului LE tip SAGMA 0,5/110”

Schema electrică de conectare a „Echipamentului de acționare a graduatorului LE tip SAGMA 0,5/110” este prezentată în **Figura nr.4**.

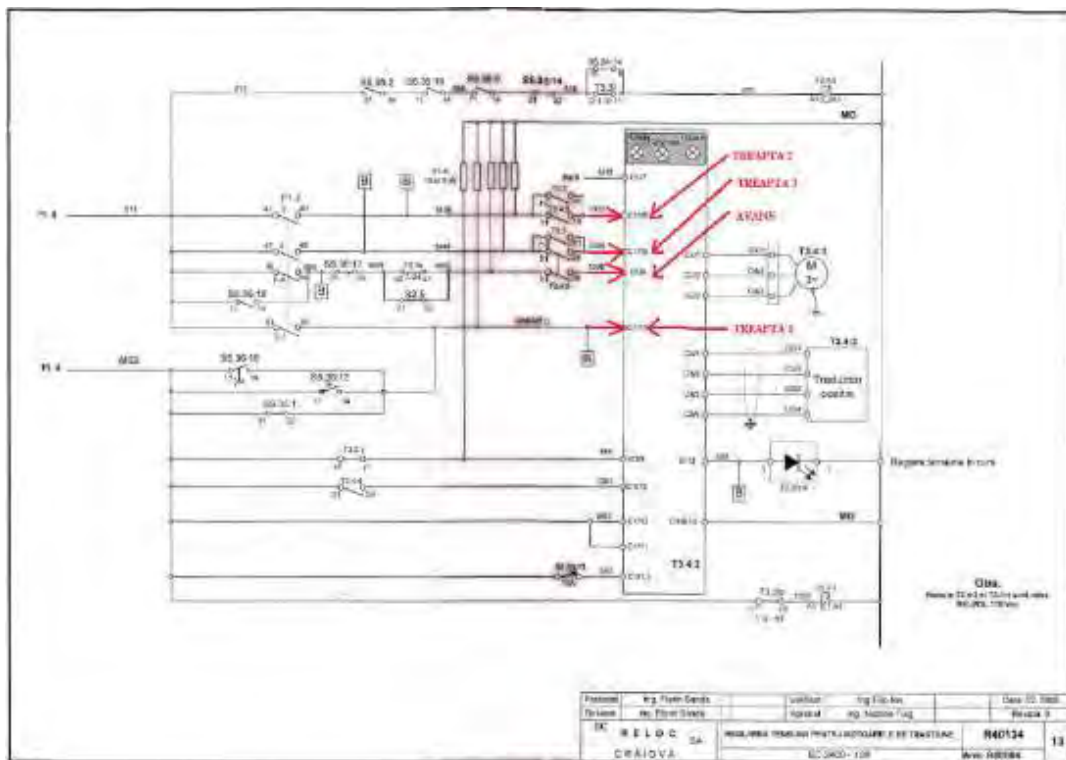
Fig. nr.5 – Schema echipamentului SAGMA 0,5/110, cod R40134, care a fost montat în circuitul de comandă al locomotivei EC 128

Echipamentul SAGMA 0,5/110 a fost montat în circuitul de comandă al locomotivei EC 128 în conformitate cu schema realizată de către SC RELOC SA Craiova - cod R40134, prezentată în (**Fig. nr.5**).

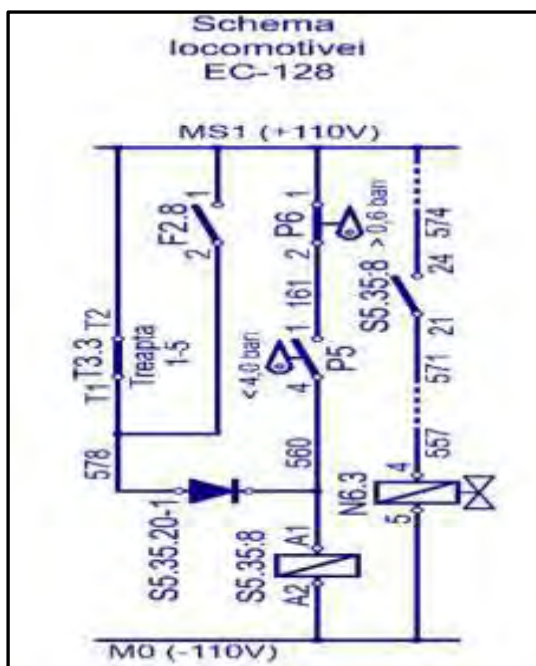
Figura nr.10. Schema circuitelor de protecție din instalația pneumatică

Locomotivele din seria 040-EC, din care face parte și locomotiva implicată în accident, au prevăzute circuite pentru întreruperea efortului de tracțiune în cazul în care este acționată frâna pneumatică a locomotivei. Întreruperea efortului de tracțiune se realizează prin deconectarea disjuncteurului dacă graduatorul este pe treapta nr.5 sau pe o treaptă superioară acesteia și dacă se constată existența unei presiuni de aer de minim 0,6 bari în circuitul pneumatic al frânei directe sau în conducta generală de aer o presiune mai mică sau egală cu 4,0 bari. În acest scop există în instalația pneumatică a locomotivei două presostate, P5 pentru conducta generală de frână și P6 pentru cilindrii de frână a căror micro-contacte sunt conectate în circuitul de comandă al disjuncteurului.

Schema electrică a acestui circuit este redată simplificat în **Fig. nr.10**
