RAPORT DE INVESTIGARE

privind accidentul feroviar produs la data de 03.10.2023, pe raza de activitate a Sucursalei Regionale de Căi Ferate Brașov, între haltele de mișcare Augustin și Racoș, prin deraierea de toate osiile a vagonului nr.88537980117-2 aflat al 23-lea vagon în componerea trenului de marfă nr.66633-002, aparținând SC Grup Feroviar Român SA

Ediție finală, 01 octombrie 2024

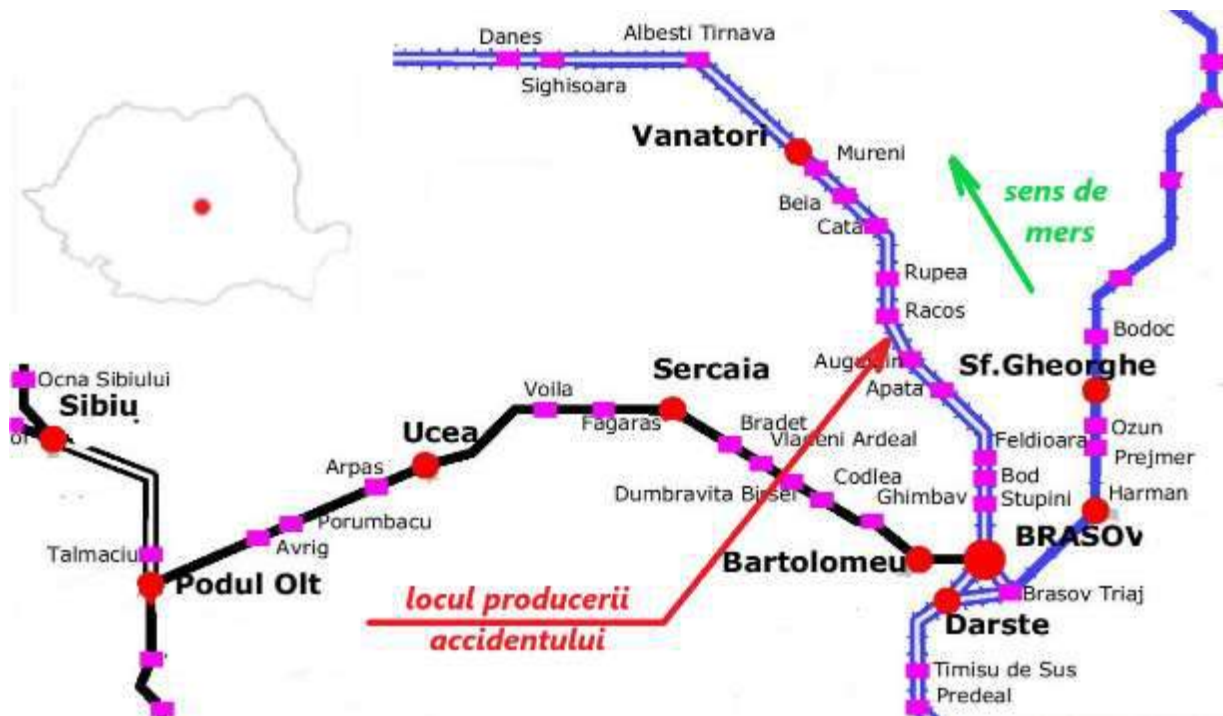
Figura nr. 1 – locul producerii accidentului

La data de **03.10.2023**, în timpul circulației trenului de marfă nr.66633-002, între Hm Augustin și Hm Racoș – *figura nr.1*, pe o porțiune de linie în pantă, curbă cu deviația dreapta în sensul de mers – *foto nr.1*, s-a produs frânarea de urgență a trenului ca urmare a descărcării aerului din conducta generală.

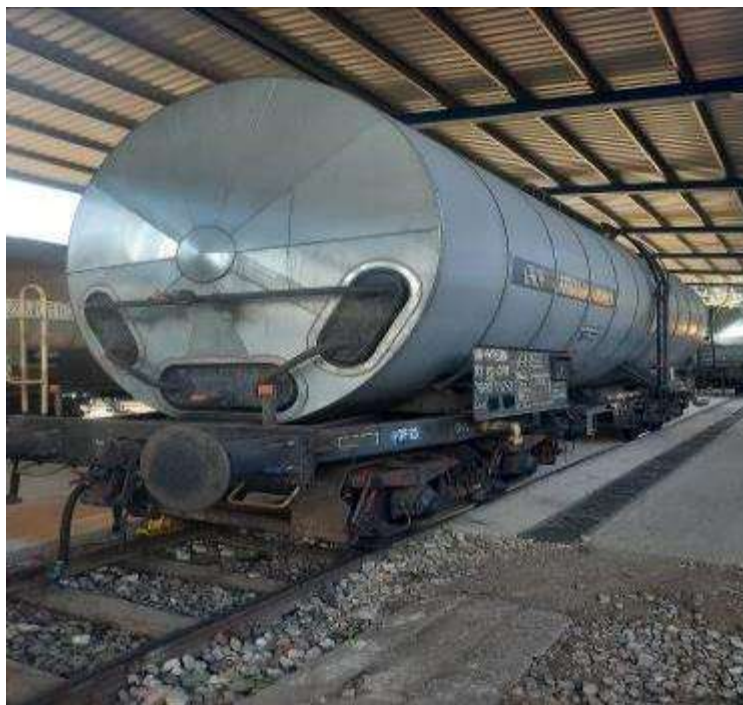
Foto nr.4 - vagonul implicat în accident

Vagonul nr.88537980117-2 (vagonul care a deraiat) – *foto nr.4* este un vagon seria Zaes tip cisternă, destinat transportului de gaze, aparținând GFR SA. Vagonul este dotat cu frână automata, tip KE-GP.

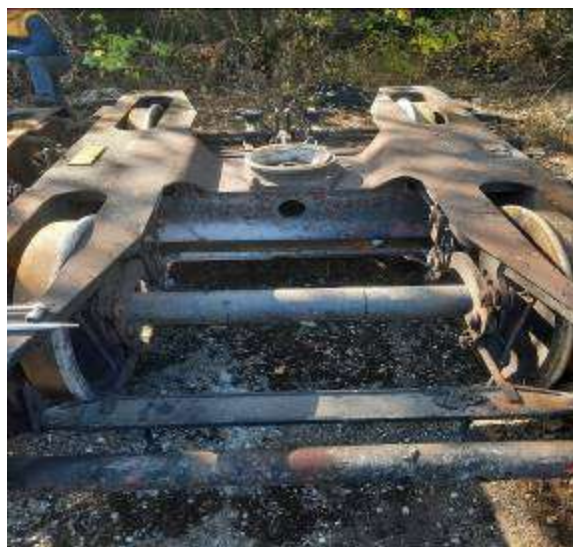
Foto nr.5 Boghiul cu roțile R5-R8

Au fost puse la dispoziție pentru verificare cele două boghiuri - *foto nr.5 și foto nr.6*, fiind verificată corespondența seriilor osiilor cu cele înscrise în PV nr. 610/5/1244/04.10.2023.

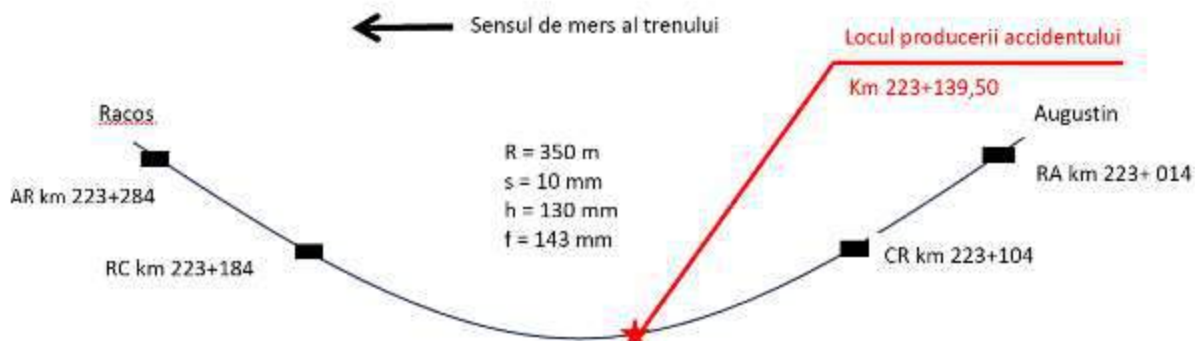
Figura nr.2 - Reprezentarea schematică a curbei pe care s-a produs accidentul feroviar

În zona producerii accidentului, proiecția în plan orizontal a traseului căii este curbă cu deviație dreapta în sensul de circulație al trenului și al creșterii kilometrajului, km 223+014 – 223+284.

Curba este compusă dintr-un arc de cerc cu rază constantă $R=350$ m, supraînălțare $h=130$ mm, supralărgire $s=10$ mm, săgeata $f=143$ mm, care se racordează cu aliniamentele adiacente prin intermediul a două curbe de racordare ale căror lungimi sunt de $LR1 = 90$ m, $LR2 = 100$ m. Deraierea s-a produs la km 223+139,5 pe curba circulară – *figura nr.2*.

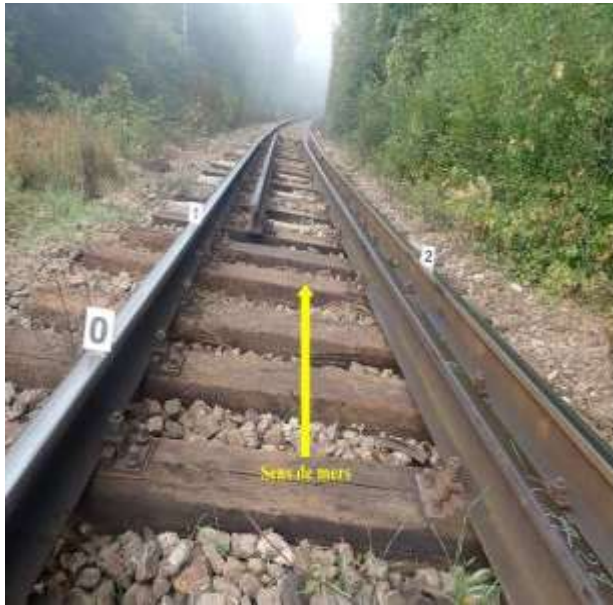
Foto nr.9 – Curbă cu deviația dreapta

Zona producerii accidentului se află pe secția de circulație Brașov - Sighișoara, linia magistrală 300, firul I de circulație, pe o porțiune de linie în curbă cu deviație dreapta în sensul de mers, profil mixt (rambleu/debleu), la km. 223+139,5 - *foto nr.9 și nr.10*. În zonă, linia în profilul longitudinal are o declivitate de 2,8 ‰, pantă în sensul de mers al trenului.

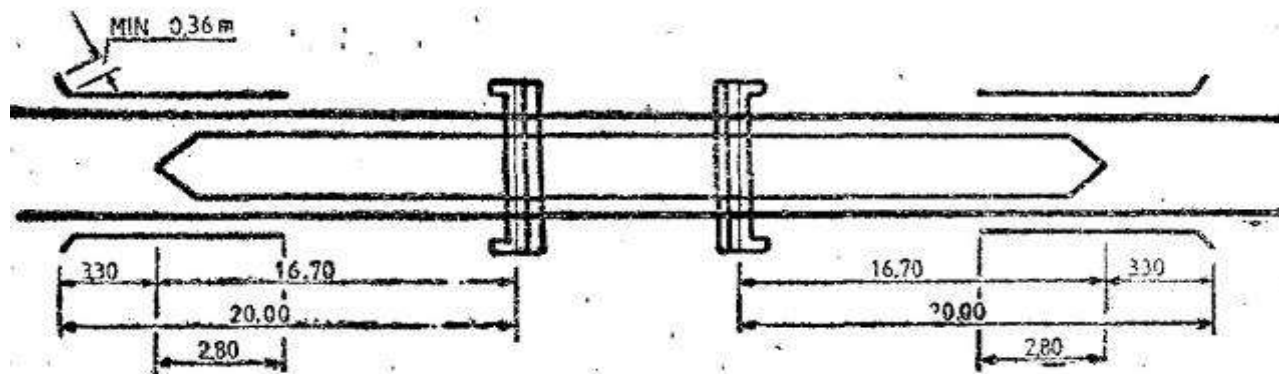
Figura nr.3 – Contrașine pe poduri

- ✓ **Contrașinele pe poduri se montează la toate podurile cu calea fără balast amplasată în aliniament cu lungime mai mare de 10 m sau în curbă cu lungime mai mare de 5 m.**
- ✓ **Contrașinele de pe pod se prelungesc și pe terasamente la capetele podului. – *figura nr.3*.**

Pe distanța pe care vagonul a circulat în stare deraiată, s-au constatat contrașine pe poduri montate necorespunzător - contrașina ne-îndeplinind rolul de ghidare a roților deraiate, respectiv de readucerea în cale a vehiculelor deraiate – *foto nr.12 ÷ 27*.
