RAPORT DE INVESTIGARE

al accidentului feroviar produs în data de 24.10.2023, în jurul orei 11:25, pe raza de activitate a Sucursalei Regionale de Căi Ferate Craiova, în linie curentă, între stațiile CFR Costești și Miroși, la km 138 + 830, prin deraierea primului boghiu în sensul de mers al vagonului de marfă nr.33539339897-9, aflat în compunerea trenului de marfă nr.66764

*Raport de investigare final
23 octombrie 2024*

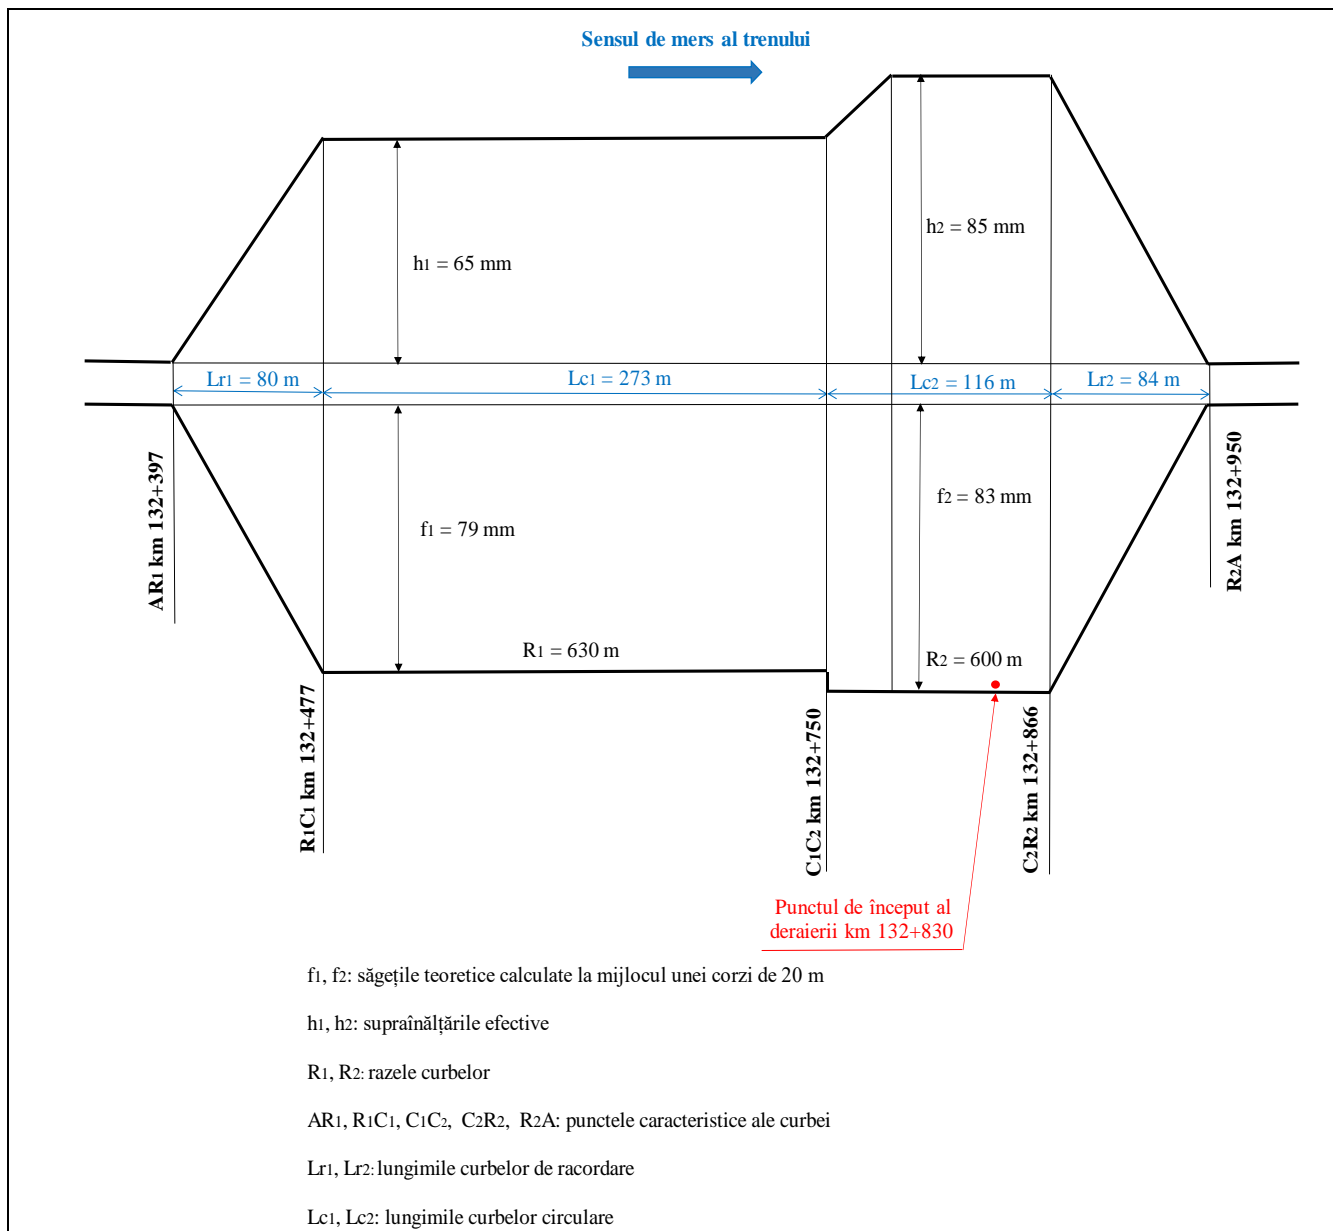
Figura nr.7 – reprezentarea grafică a curbei

Punctele caracteristice ale curbelor alăturate cu deviație stânga sunt amplasate la următoarele poziții kilometrice: $AR_1=132+397$, $R_1C_1=132+477$, $C_1C_2=132+755$, $C_2R_2=132+866$ și $R_2A_2=132+950$. Deraierea s-a produs la km 132+830, pe curba circulară cu raza $R_2=600$ m – figura nr.7.

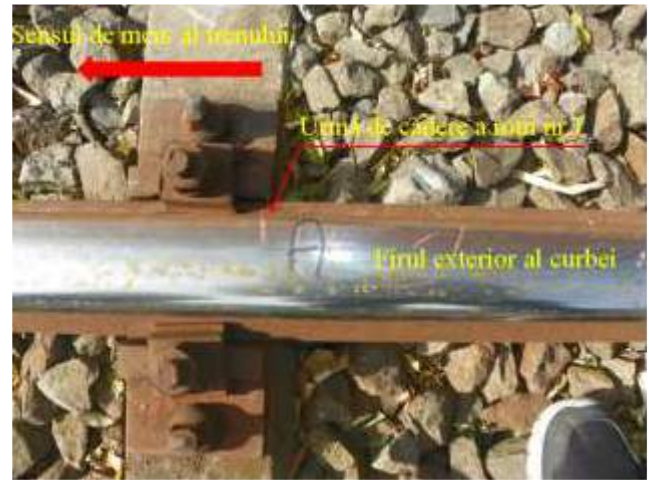
Foto. nr.5 – Punctul „A”

Din punctul „0”, roata nr.1 a rulat cu buza bandajului pe suprafața de rulare a șinei din partea dreaptă în sensul de mers al trenului, pe o lungime de 2,60 m după care a căzut de pe suprafața de rulare în exteriorul căii, punct marcat pe teren ca punctul „A” (foto nr.5). Concomitent, în același plan transversal cu punctul „A”, roata nr.2, corespondentă a osiei nr.1, a părăsit flancul activ al șinei din partea stângă și a căzut în interiorul căii, punct marcat pe teren ca punctul „C” (foto nr.6).

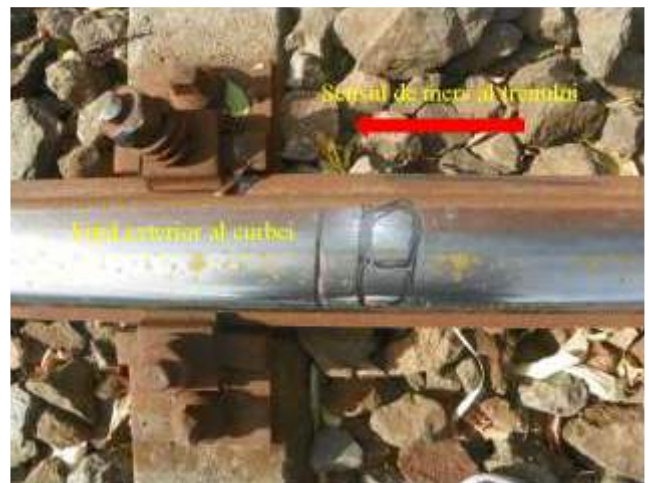
Foto. nr.7 – Punctul „B”

La o distanță de 0,60 m de punctul „A” s-a constatat a doua urmă de escaladare a flancului activ al șinei din partea dreaptă (firul exterior al șinei) de către roata nr.3 a osiei nr.2 aferente boghiului 1, acest punct a fost marcat pe teren ca punctul „B” (foto nr.7). Din punctul „B”, roata nr. 3 a rulat cu buza bandajului pe suprafața de rulare a șinei din partea dreaptă în sensul de mers al trenului, pe o lungime de 0,60 m după care a căzut de pe suprafața de rulare în exteriorul căii, punct marcat pe teren ca punctul „D” (foto nr.8). Concomitent, în același plan transversal cu punctul „D”, roata nr.4, corespondentă a osiei nr.2, a părăsit flancul activ al șinei din partea stângă și a căzut în interiorul căii, punct marcat pe teren ca punctul „E” (foto nr.9).

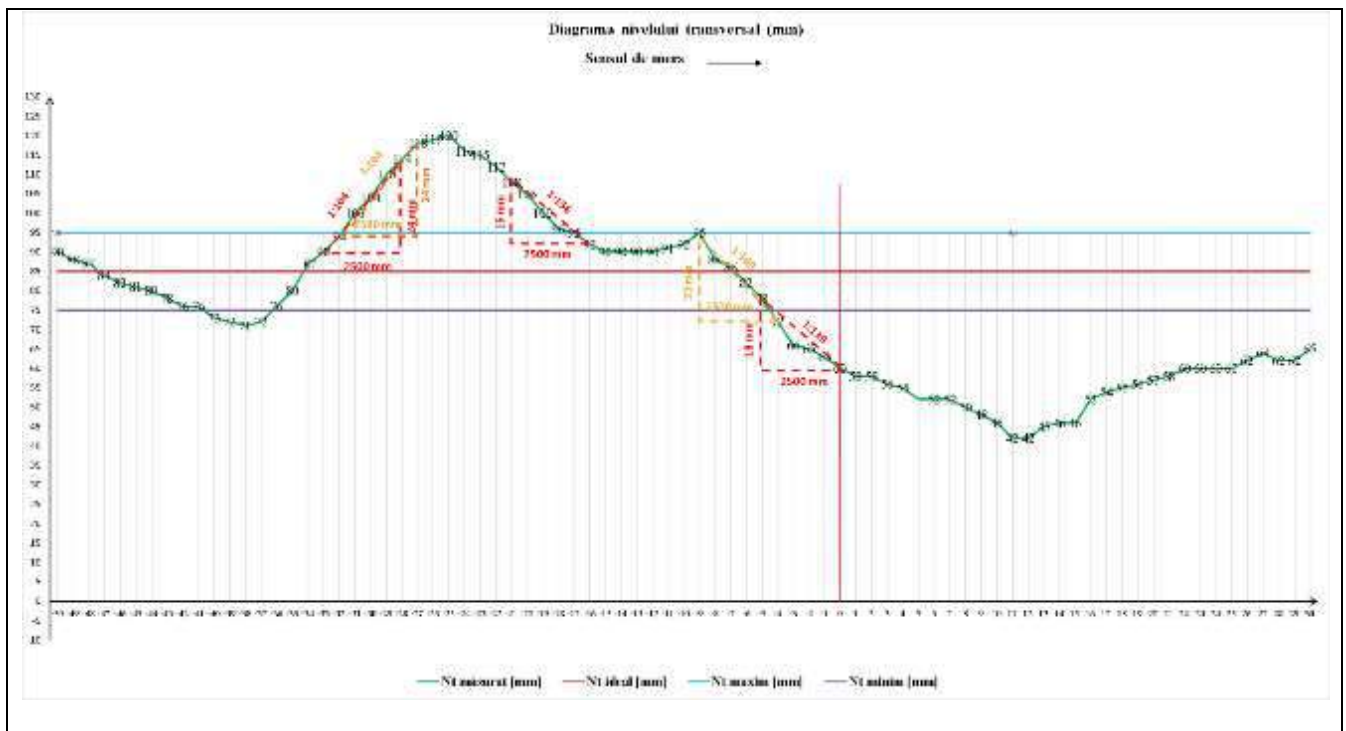
Figura nr.10 - Diagrama nivelului transversal

Până la punctul de producere al deraierii, în sensul de mers al trenului, între punctele „-38”÷ „-16” și „-9” ÷ „0”, valoarea torsionării căii depășea valoarea maximă a torsionării de 15 mm admisă pentru circulația trenurilor cu viteza $V \leq 10$ km/h, înclinările rampelor defectelor erau mai mari decât valoarea maximă admisă pentru circulația trenurilor (1:166). Astfel, așa cum este exemplificat în diagrama nivelului transversal – *figura nr.6*, între punctele „-33”÷„-28” și „-32”÷„-17” valoarea torsionării a fost de 24 mm, având înclinarea rampei defectului de 1:104, între punctele „-21”÷„-16” valoarea torsionării a fost de 16 mm, având înclinarea rampei defectului de 1:156, între punctele „-9”÷„-4” valoarea torsionării a fost de 23 mm, având înclinarea rampei defectului de 1:104 și între punctele „-5”÷„0” valoarea torsionării a fost de 18 mm, având înclinarea rampei defectului de 1:139.

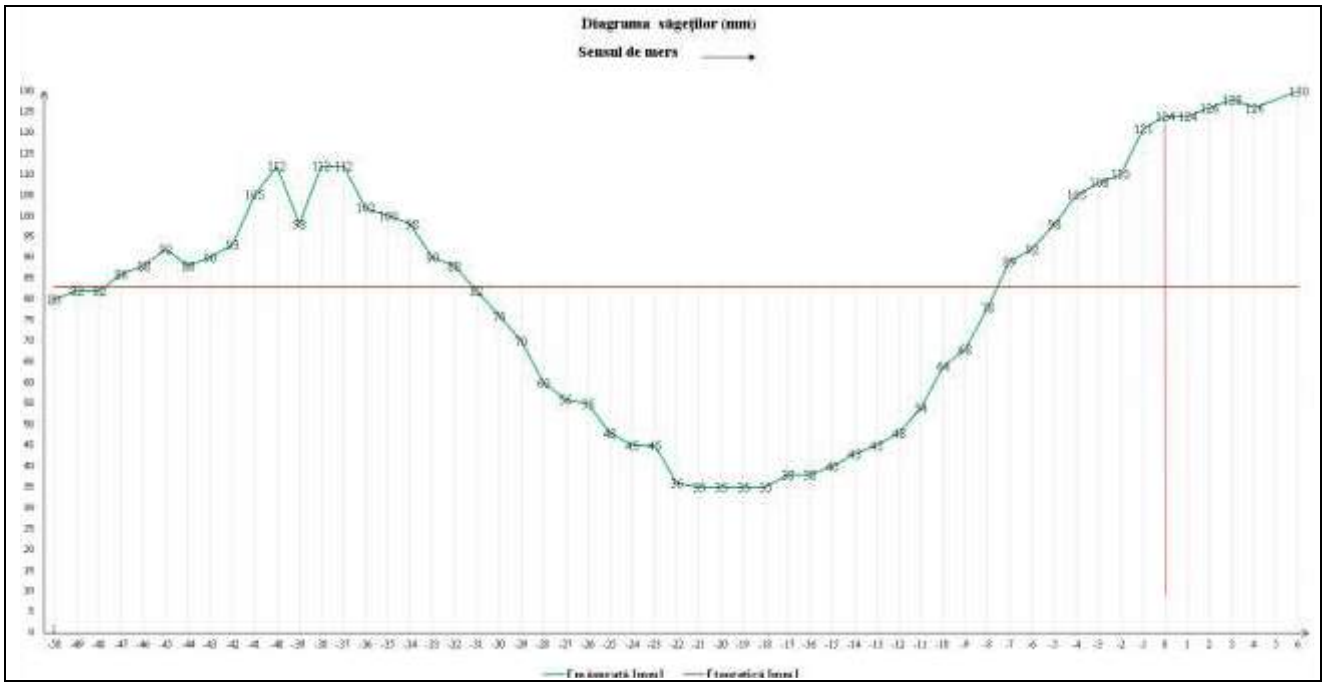
Figura nr.11 - Diagrama săgeților

Valorile săgeților sunt prezentate în *figura nr.11*.
