RAPORT DE INVESTIGARE

privind incidentul feroviar produs în data de 04.12.2023 pe raza de activitate a Sucursalei Regionale de Căi Ferate București, în stația CFR Azuga, în circulația trenului de călători Interregio nr.1742 aparținând SNTFC „CFR Călători” SA

*Raport investigare
02 decembrie 2024*

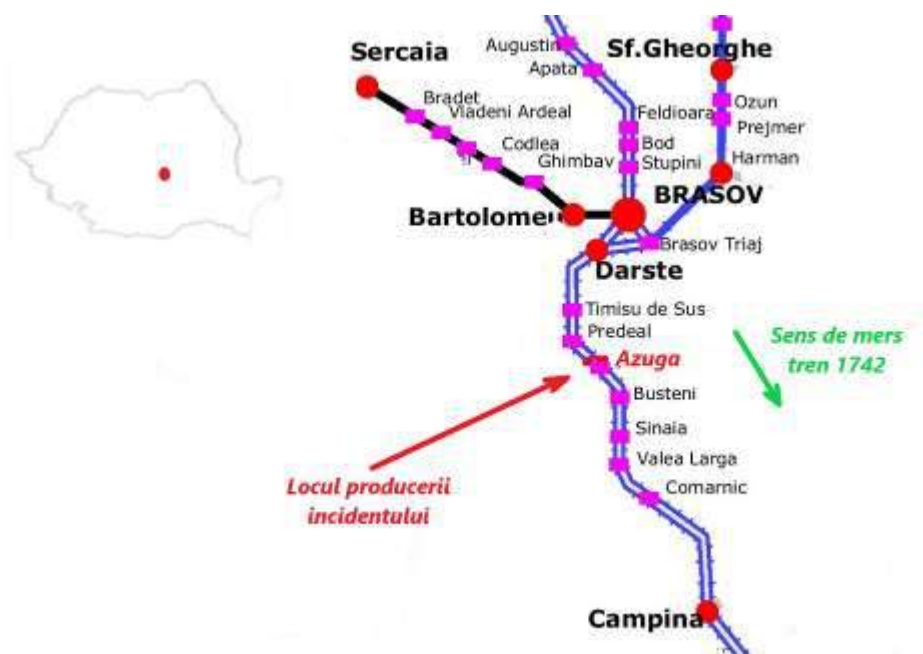
Figura nr.1 – locul producerii incidentului

La data de 04.12.2023, în jurul orei 06:45, pe raza de activitate a Sucursalei Regionale de Căi Ferate București, secția de circulație Ploiești – Brașov (linie dublă electrificată), în stația CFR Azuga în zona schimbătoarelor de cale 11/17, în circulația trenului de călători Interregio nr.1742 (aparținând operatorului de transport feroviar SNTFC „CFR Călători” SA), s-a produs ruperea pantografului activ al locomotivei EA 583 ce asigura remorcarea trenului. După rupere, pantograful a rămas cu săniile prinse de firul de contact, iar cu cadrul metalic, a lovit pereții laterali ai primelor trei vagoane, producând spargerea celui de-al șaselea geam de pe partea stângă în sensul de mers, al vagonului nr.61 53 21-76 035-2, primul de la locomotivă. În urma spargerii acestui geam s-a produs rănirea a trei persoane care au solicitat intervenție medicală.

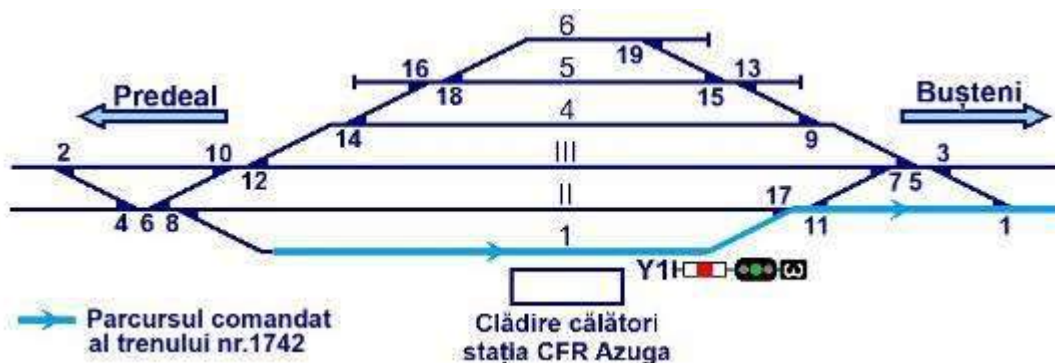
Figura nr.2 – schița stației CFR Azuga și parcurșul trenului de călători nr.1742

În zona producerii incidentului, în stația CFR Azuga, la km 136+100, parcurșul de circulație al trenului a fost în abatere, iar profilul în lung al căii are declivitatea maximă de 14,734 ‰ (pantă în sensul de mers al trenului).

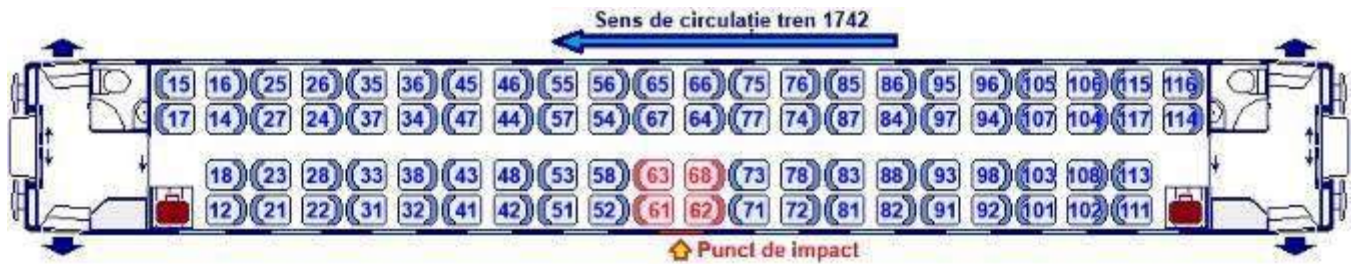
Figura nr.3 – vagonul nr.61 53 21-76 035-2 primul din componerea trenului de călători nr.1742

După ruperea pantografului nr.1 acesta a rămas suspendat cu săniile de firul liniei de contact în dreptul stâlpului LC SH 31 amplasat la km 136+100, iar cadrul metalic al acestuia (în timp ce trenul încă se deplasa din inerție) a lovit pereții laterali ai vagoanelor de pe partea stângă în sensul de mers al trenului, spărgând cel de-al șaselea geam de la vagonul nr.61 53 21-76 035-2 (primul de la locomotivă), respectiv cel din dreptul locurilor 61, 62, 63 și 68.

Cioburile rezultate din spargerea geamului de la vagonul nr.61 53 21-76 035-2 au fost împrăștiate în compartiment afectând trei călători, care ocupau locurile 62, 63 și 68.
