## RAPORT DE INVESTIGARE

privind accidentul feroviar produs la data de 13.12.2023, ora 12:35, pe raza de activitate a Sucursalei Regionale CF Cluj, secția de circulație Dej – Beclean pe Someș (linie dublă electrificată), la intrarea de pe fir I de circulație la linia 6 în stația CFR Beclean pe Someș, a trenului de marfă nr.661004 (aparținând operatorului de transport feroviar SNTFM „CFR Marfă” SA), prin deraierea a 5 vagoane din compunerea trenului.

*Raport de investigare  
10 decembrie 2024*

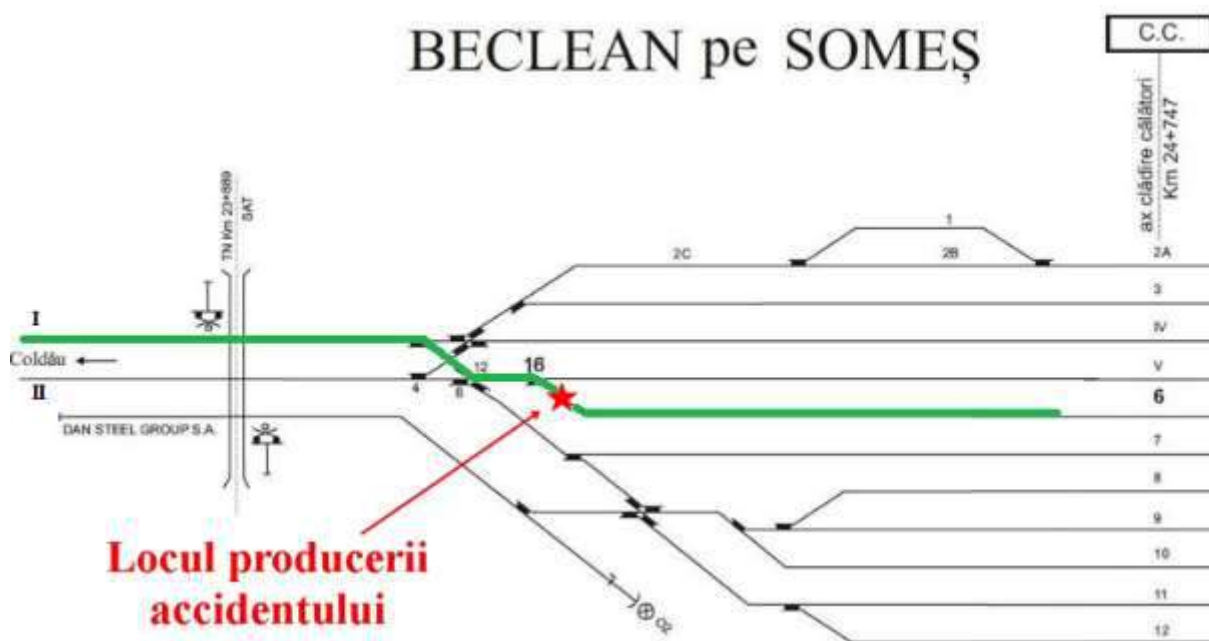
Imaginea nr. 9 – traseul trenului nr.661004

Linia 6 este linie de primiri - expedieri, delimitată de schimbătorii de cale nr.16 și TJD 7/11. Trenul a circulat în sensul kilometrării liniei.

Prima urmă de deraiere s-a produs la km 24+232, pe curba aflată după aparatul de cale nr.16, la o distanță de 1,45 m de joanta de capăt a schimbătorului.
