Prezentul Aviz face parte integrantă din Raportul de investigare al accidentului feroviar produs la data de 22.12.2023, ora 05:40, pe raza de activitate a Sucursalei Regionala CF București, halta de mișcare Zăvestreni, în circulația trenului de călători nr.9304 (aparținând operatorului de transport feroviar SNTFC „CFR Călători” SA), prin deraierea locomotivei de remorcare de osia nr.6 (prima în sensul de mers).

RAPORT DE INVESTIGARE

al accidentului feroviar produs la data de 22.12.2023,
pe raza de activitate a Sucursalei Regionala CF București, în halta de mișcare Zăvestreni,
în circulația trenului de călători nr.9304,
prin deraierea locomotivei de remorcare de osia nr.6 (prima în sensul de mers)

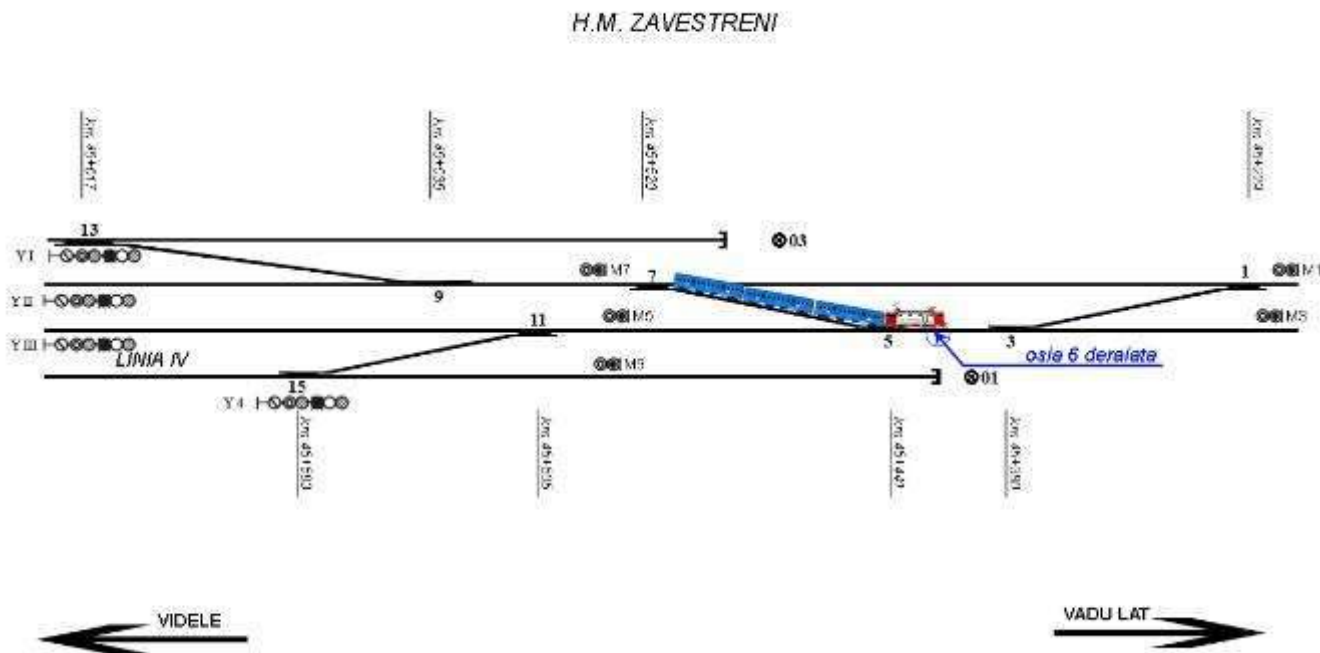
Figura nr.2 – Schița Hm Zăvestreni, cap X, unde s-a produs accidentul feroviar

În total, trenul a circulat cu locomotiva deraiată, o distanță de aproximativ 43 m, după care s-a oprit.

Profilul transversal al căii este tip rambleu, cu înălțimea de $h < 0,5\text{m}$ (platforma stației).

Viteza maximă de circulație a trenurilor, pe linia cuprinsă între schimbătorul de cale nr.5 și nr.7, este de 30 km/h limitată de circulația în abatere.

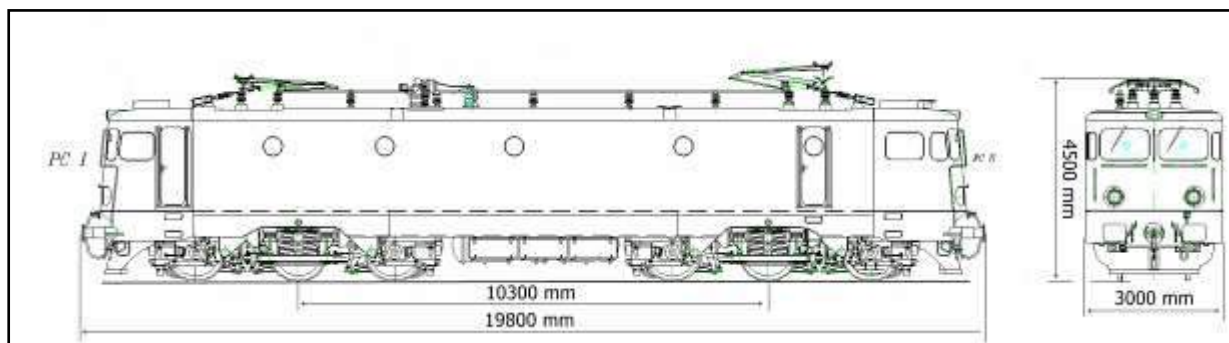
Figura nr.3 – schița locomotivei EA 767

Locomotiva electrică EA 767, are numărul de identificare 9153 0410 767-4, este înscrisă în Lista vehiculelor feroviare, conform punctului 4.4 din Certificatul unic de siguranță deținut de operatorul de transport feroviar de călători SNTFC și are următoarele caracteristici tehnice:

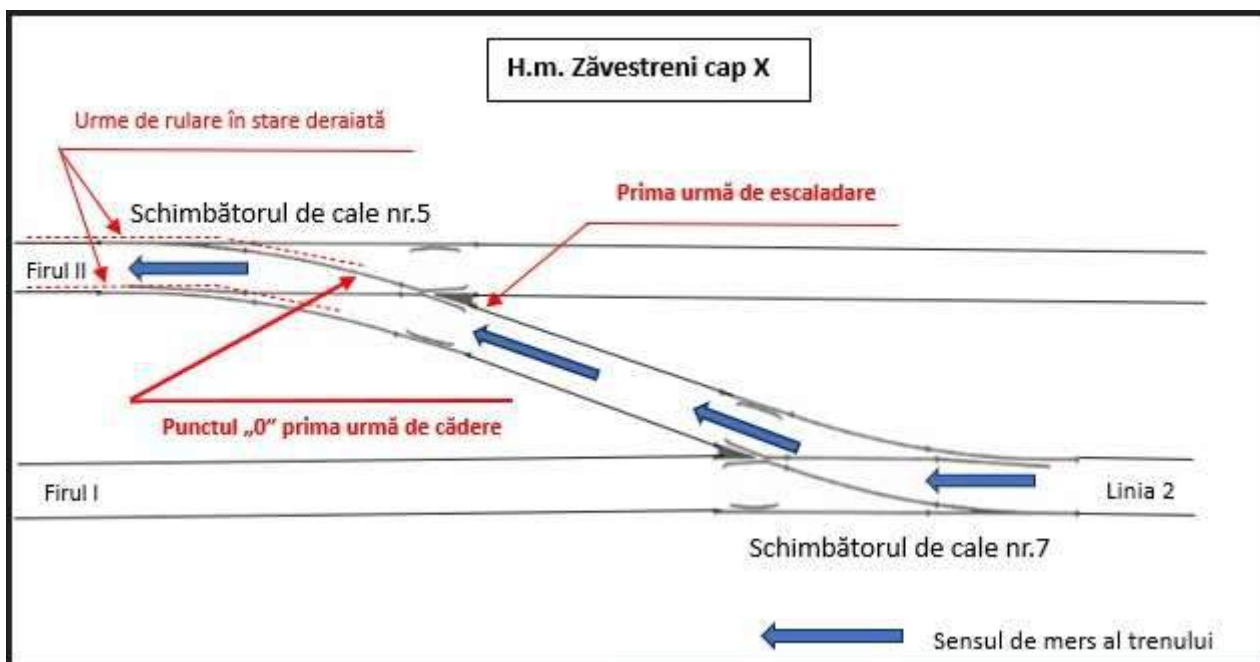
Figura nr.4 – Schița schimbătoarelor de cale nr.5 și nr.7

Accidentul feroviar s-a produs pe zona schimbătorului de cale nr.5 din Hm Zăvestreni, în parcursul asigurat de la linia II pe firul II de circulație către Hm Vadu Lat, parcurs asigurat peste schimbătorii de cale nr.7 (atacat de la vârful) și schimbătorul de cale nr.5 (atacat de la călcâi). Cei doi schimbători au fost manevrați în poziție „pe abatere” – *Figura nr.4.*

Schimbătorul de cale nr.5 este tip 60 și are următoarele caracteristici geometrice: raza $R=300$ m; tangenta $tg=1/9$; ace flexibile; deviație stânga. Acest schimbător este montat pe traverse de lemn, cu prindere indirectă de tip SKL și a fost introdus în cale în anul 2000.
