RAPORT DE INVESTIGARE

privind accidentul feroviar produs în data de 07.02.2024, pe raza de activitate a Sucursalei Regionale CF București, în stația CFR Pantelimon, prin tamponarea violentă dintre locomotiva izolată DA 180 care a circulat ca tren nr.86350 și ultimul vagon din compunerea trenului de marfă nr.58182106, aflat în staționare la linia 2

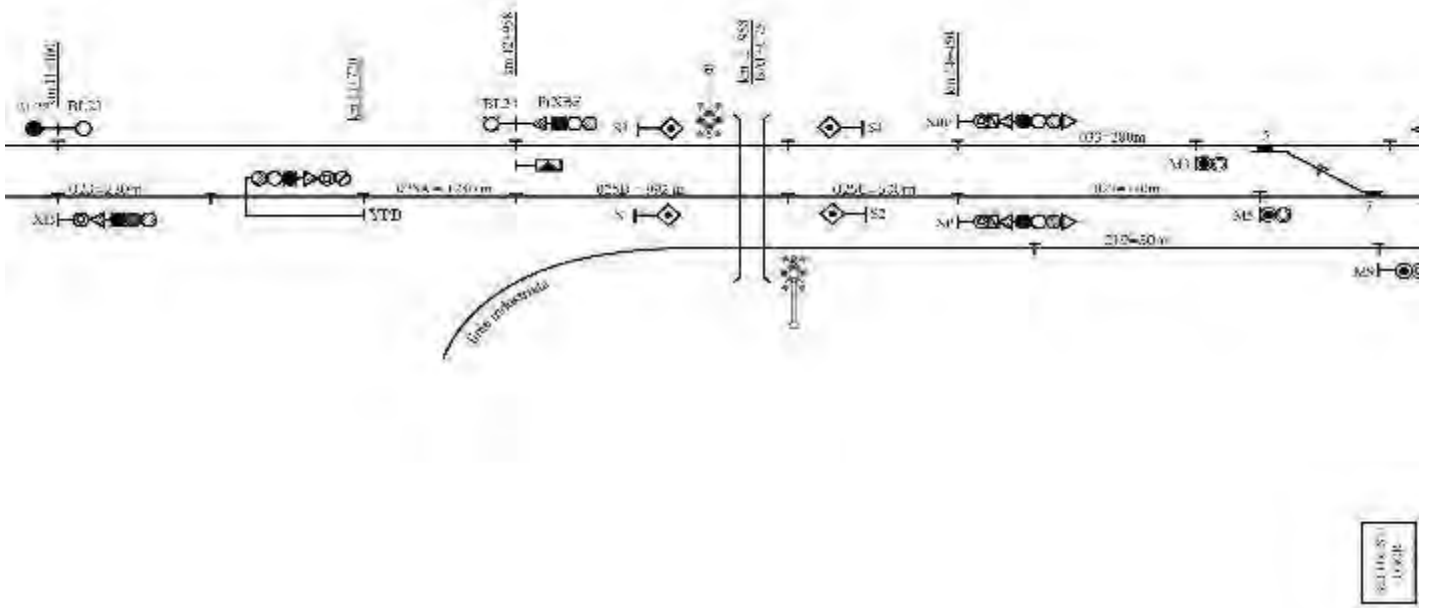
Figura nr.1 - Parcursul efectuat de la stația Băneasa la stația Pantelimon

La apropierea de semnalul de intrare XB al stației Pantelimon, acesta afișa spre tren o unitate luminoasă de culoare verde clipitor cu indicația „LIBER cu viteza stabilită. ATENȚIE! Semnalul următor este pe liber cu viteză stabilită” – *figura nr.1.*

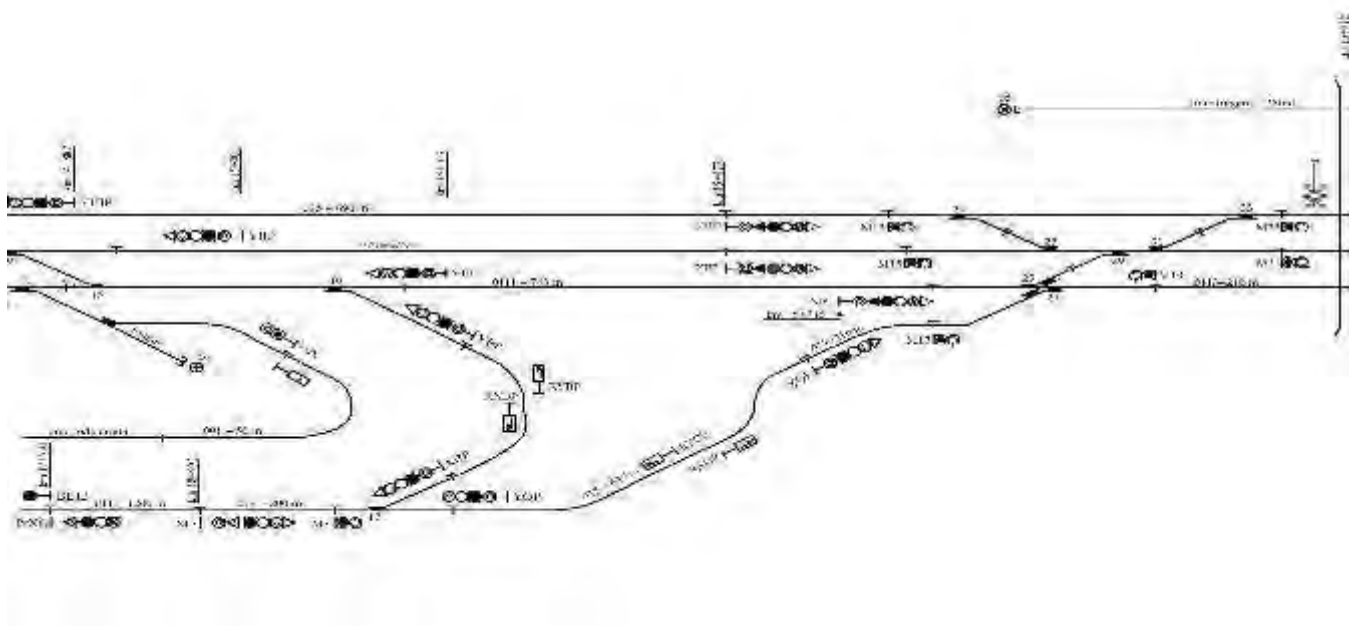
Figura nr.2 - Parcursul efectuat de la stația Băneasa la stația Pantelimon

Deplasările (mișcările) locomotivei izolate, după **gararea** în stație a trenului din care făceau parte, reprezentau operații de manevră Aceste operații trebuiau efectuate după un plan de manevră verbal comunicat mecanicului de locomotivă, în baza indicațiilor luminoase ale semnalelor din stație, pentru manevră – *figura nr.2.*

La apropierea de semnalul de parcurs XP al stației Pantelimon, acesta afișa spre tren o unitate luminoasă de culoare galben cu indicația „LIBER cu viteza stabilită. ATENȚIE! Semnalul următor ordonă oprirea.” – *figura nr.2.*

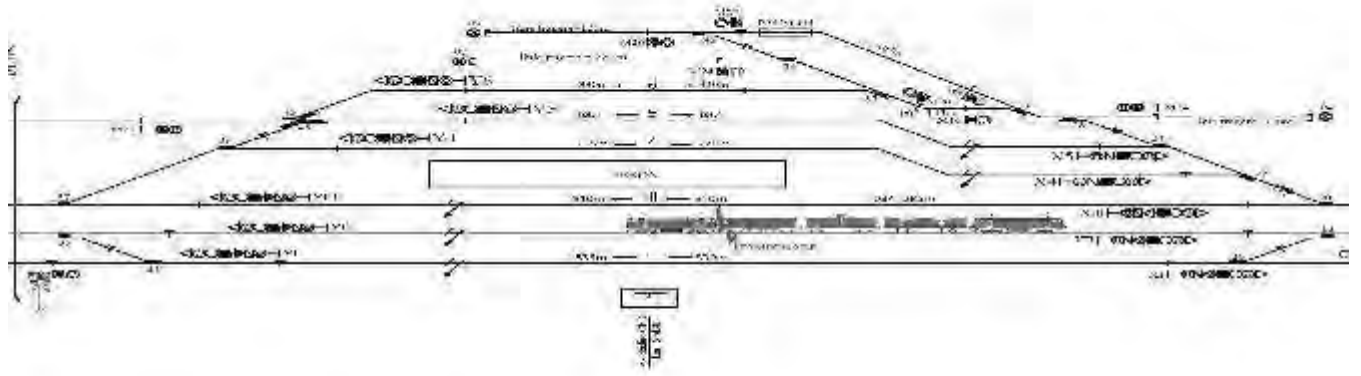
Figura nr. 3 - Parcursul efectuat de la stația Băneasa la stația Pantelimon

Până la semnalul de parcurs XIIP al stației CFR Pantelimon, trenul a circulat în bune condiții de siguranță circulației, cu respectarea vitezelor de circulație prevăzute și a indicațiilor semnalelor de circulație întâlnite – *figura nr.1+2+3*. Conform graficului de circulație, stația de destinație a trenului trebuia să fie stația CFR București Sud.

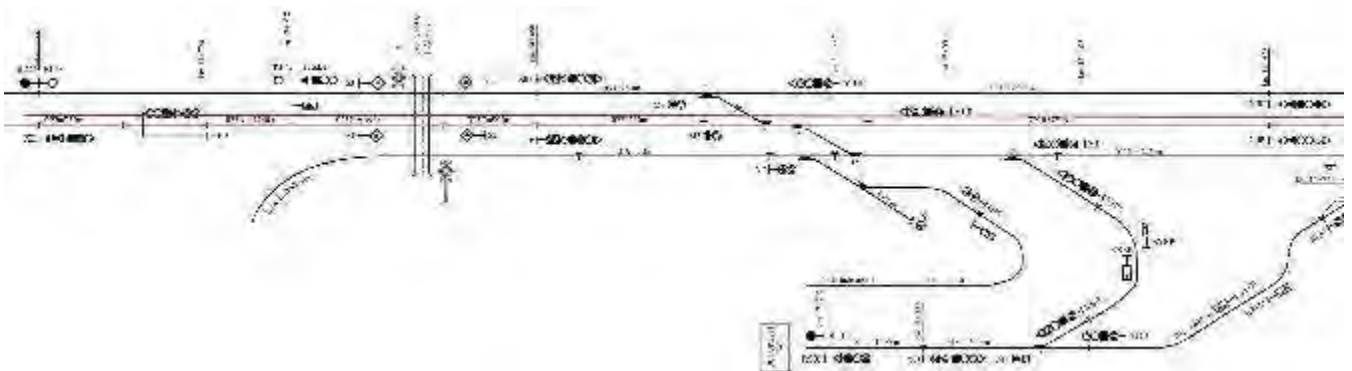
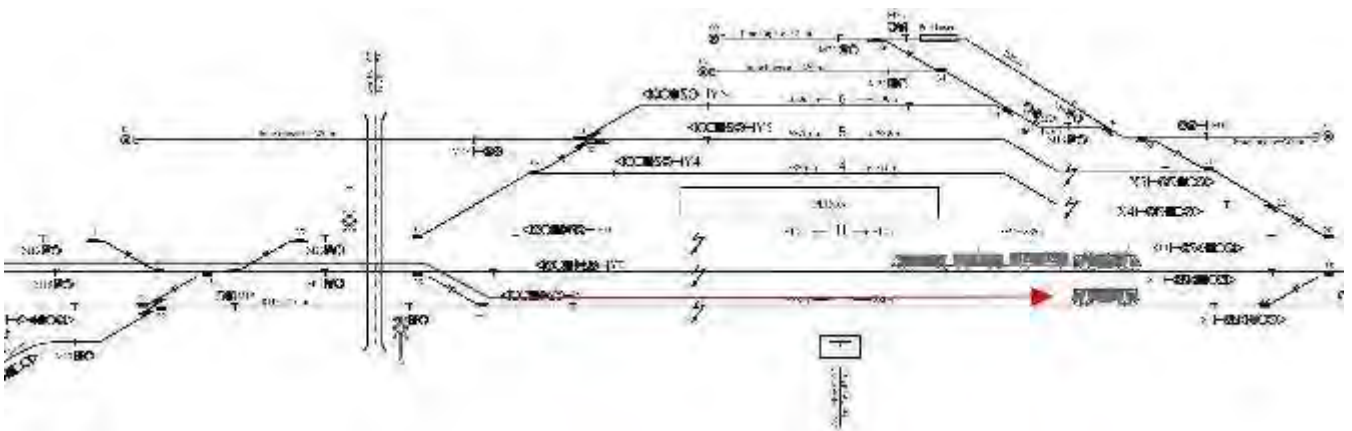
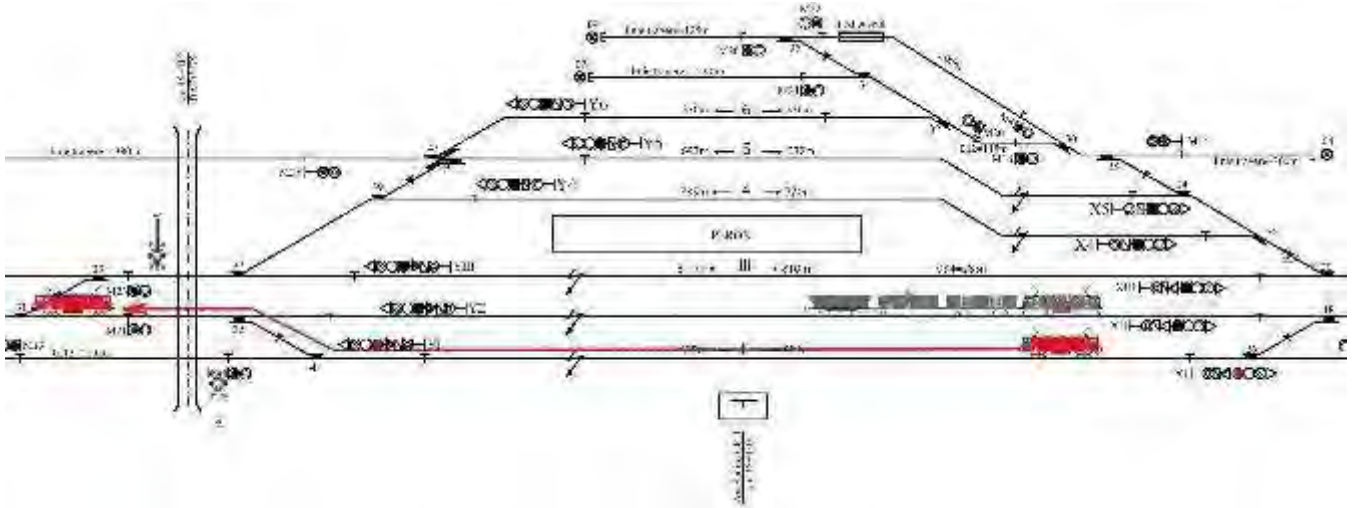
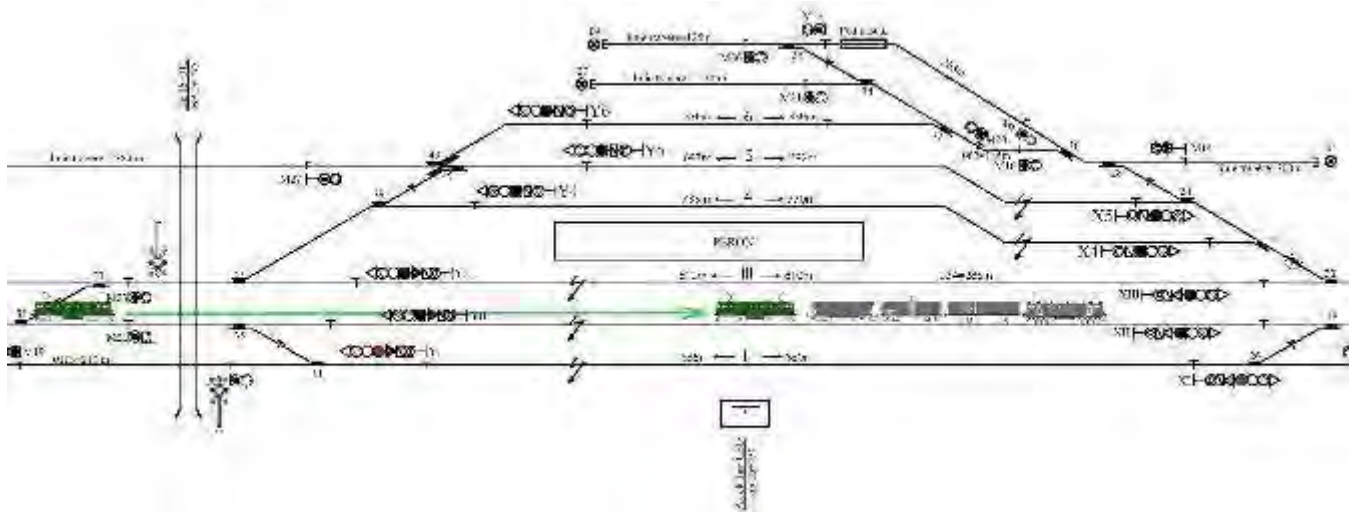
Pentru gararea unui tren de marfă la linia 2 ocupată din direcția Băneasa, IDM din stația CFR Pantelimon trebuia să efectueze parcurs în vederea garării la linia 1, cu semnalul XB verde clipitor, XP verde, XIIP galben, linia 1 a stației Pantelimon în fața semnalului de ieșire XI cu indicația roșu. După gararea trenului la linia 1 a stației, în fața semnalului de ieșire X1, trebuia efectuată manevra de regarare în baza planului de manevră comunicat verbal de către IDM al stației Pantelimon către mecanicul de locomotivă al trenului la linia 2 ocupată cu trenul de marfă nr.58182106, pe parcursul semnalul de ieșire Y1, cu indicație permisivă de manevră alb lunar, macazul 35/41 până dincolo de semnalul de manevră M21. După oprirea în fața semnalului de manevră M21, în baza indicației permisive de alb lunar, urma introducerea locomotivei DA 180 la linia 2 ocupată cu trenul de marfă nr. 58182106 s(fig.4+fig.5+fig.6+fig.+7).

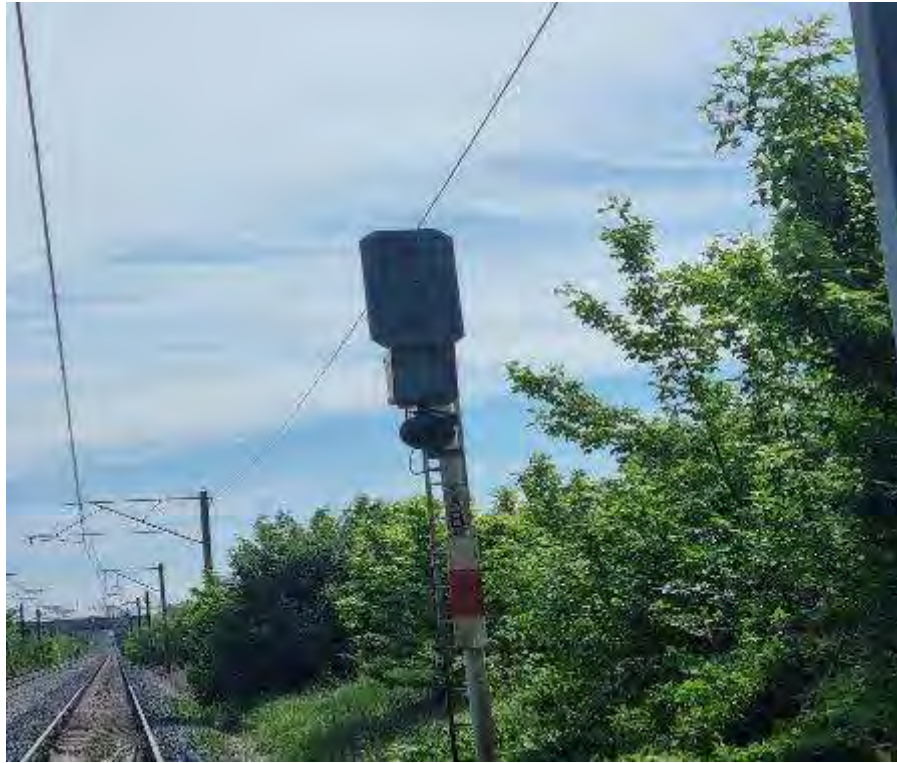
Figura nr. 7 - semnal de intrare de pe firul 1 din direcția București Băneasa

1. Semnalul luminos XB (fig.7), are funcția de semnal de intrare de pe firul 1 din direcția București Băneasa și poate da, în funcție de indicațiile semnalului de parcurs XP, următoarele indicații: Roșu, Galben, Verde, Verde clipitor, Verde clipitor cu indicator inferior de viteză cu indicația 3, alb clipitor (chemare). În stare normală dă indicația roșu.

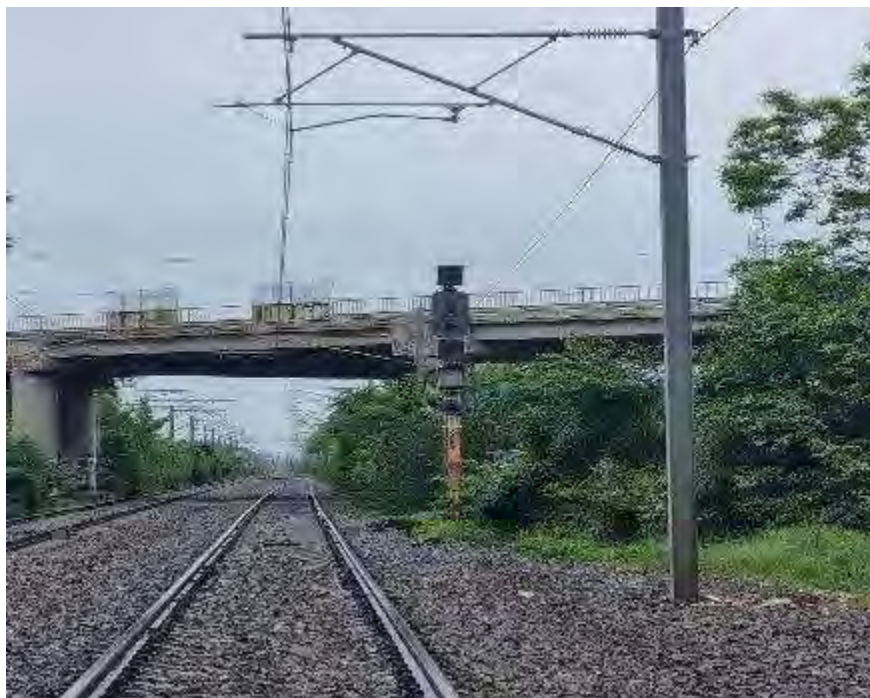
Figura nr.8 - semnal de parcurs XP din direcția București Băneasa fir 1

2. Semnalul luminos XP (fig nr.8), are funcția de semnal de parcurs din direcția București Băneasa fir 1, și poate da, în funcție de indicațiile semnalelor de parcurs XBP, XIP sau XIIP, următoarele indicații: Roșu, Galben, Verde clipitor, Verde clipitor cu indicator inferior de viteză cu indicația 3, Verde clipitor cu indicator inferior de viteză cu indicația 8, Galben cu indicator superior de viteză cu indicația 3, Verde cu indicator superior de viteză cu indicația 3, alb clipitor (chemare).
