## RAPORT DE INVESTIGARE

privind incidentul feroviar produs la data de 19.07.2024 în stația CFR București Nord, în cadrul manevrei de rebrusare a garniturii din care a fost compus trenul de călători Regio nr.11034, prin tamponarea violentă a locomotivei BB 576 cu ramele electrice reversibile din care a fost formată garnitura

*Raport de investigare final  
03 iulie 2025*

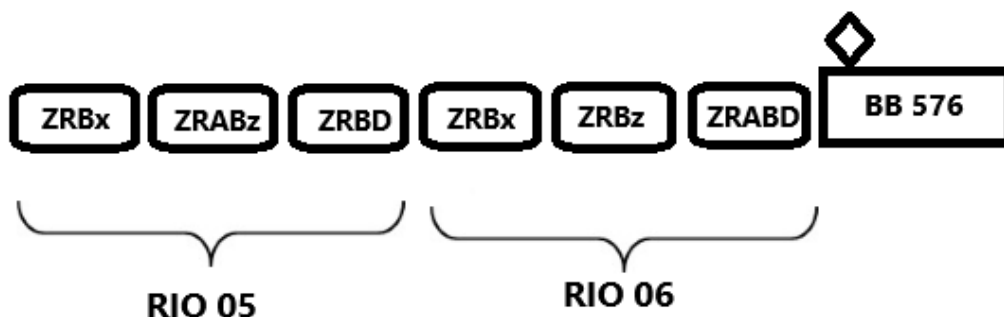
*Figura nr.3 – compunerea trenului nr.11034*

La sosirea în stația CFR București Nord, trenul nr.11034 a fost format regulamentar, din ramele **RIO 05** și **RIO 06** remorcate cu locomotiva **BB 576** – figura nr.3.

Trenul nr.11034 a avut următoarea compunere: 24 osii, 238 tone brute, masă frânată automat necesară după livret 250 t - de fapt 316 t, masă frânată de mână după livret 40 t - de fapt 48 t, cu o lungime de 184 m.

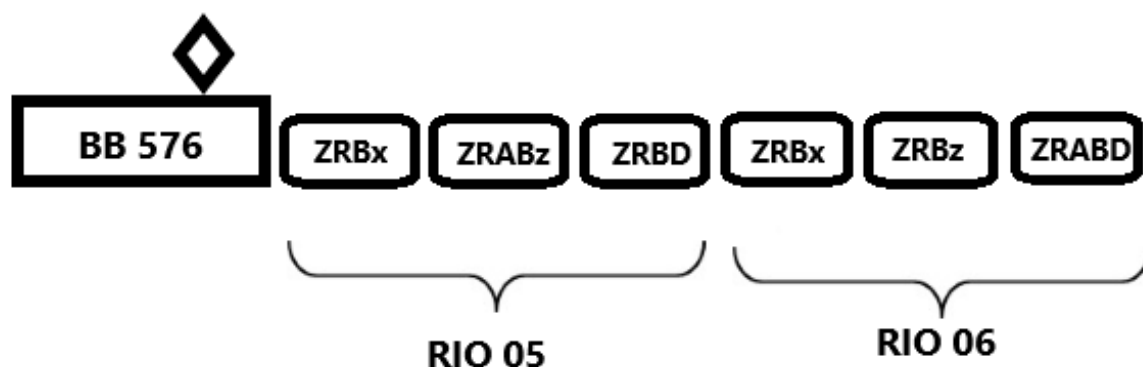
*Figura nr.5 – compunerea pe care trebuia să o aibă trenul nr.11037 la plecare din stația CFR București Nord*

În timpul efectuării operațiilor premergătoare remorcării trenului din postul de conducere al remorcii ramei **RIO 05**, mecanicul a constatat unele deficiențe în funcționarea compresorului. În urma verificărilor efectuate – privind pornirea compresorului și din locomotivă, acesta a dedus că era defectă comanda electrică din postul de conducere al ramei și, fără a declara rama defectă, a decis ca remorcarea trenului să fie efectuată cu locomotiva **BB 576**. Pentru acest lucru, trebuia efectuată manevra de „dare împrejur – rebrusare” a locomotivei, astfel ca aceasta să ajungă în capătul opus – *figura nr.5*.

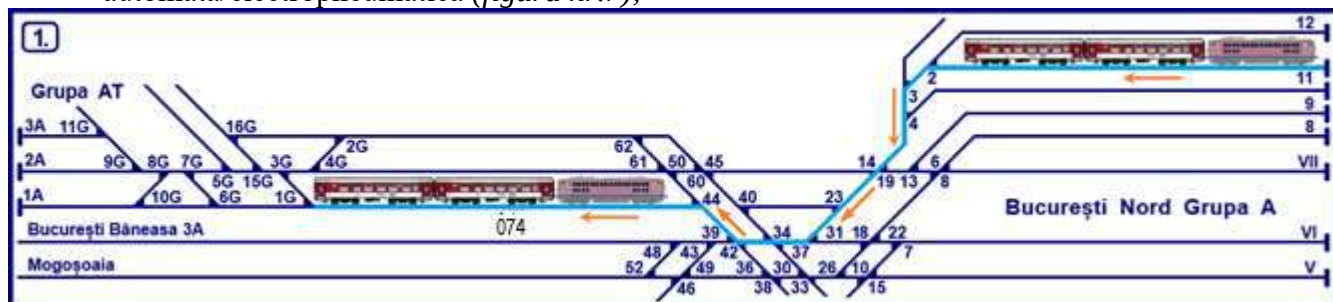
Figura nr.7 – manevra prin împingere a garniturii trenului nr.11034 de la linia nr.11 pe secțiunea 074 (în fața semnalului Y1G).

- ✓ împingerea garniturii trenului nr.11034 cu locomotiva **BB 576** de la linia nr.11, de garare din stația CFR București Nord, spre stația CFR București Grivița, cu oprire după depășirea de către locomotiva a semnalului Y1G, prin efectuarea unei frânări totale cu frâna automată/electropneumatică (figura nr.7);

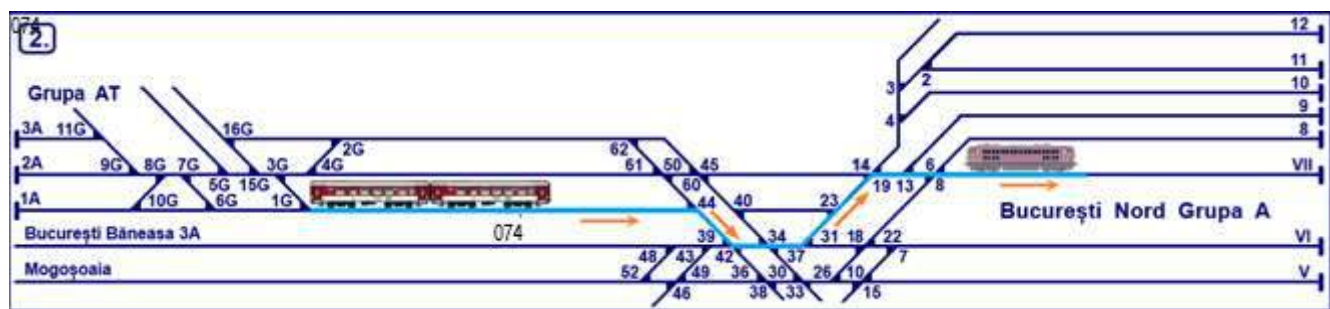
Figura nr.8 – detașarea locomotivei BB 576 de la garnitura trenului nr.11034 și deplasarea locomotivei la linia nr.7.

- ✓ ieșirea locomotivei **BB 576** izolată de pe garnitura trenului care se afla staționată pe secțiunea 074 între semnalele X1G și Y1G, până la linia nr.VII din stația CFR București Nord (cu parcurs peste schimbătoarele 44, 39/42, 34/37, 31, 23, 14/19, 13 și 6/8), și oprirea locomotivei prin acționarea frânei automate/electropneumatice din postul de conducere nr.I (figura nr.8);

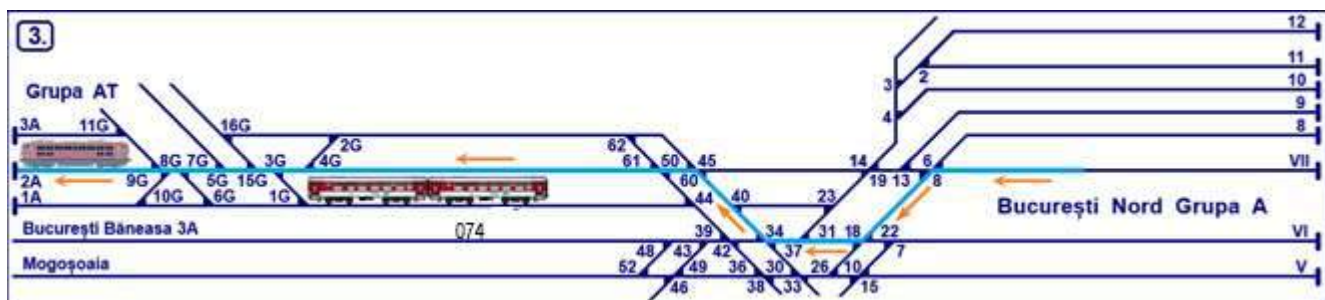
Figura nr.9 – manevrarea locomotivei BB 576 de la linia nr.7 la linia nr.2A.

- ✓ după schimbarea postului de conducere, locomotiva **BB 576** s-a deplasat izolat de la linia nr.VII (cu parcurs peste schimbătoarele 8/6, 22/18, 31, 37/34, 40, 45/60, 50/61, 4G, 3G, 15G, 5G, 7G, 8G și 9G) până pe linia nr.2AT a stației CFR București Grivița, unde a oprit prin acționarea frânei automate/electropneumatice (figura nr.9);
