## **RAPORT DE INVESTIGARE**

al accidentului feroviar produs în data de 24.07.2024, în jurul orei 11:10, pe raza de activitate a Sucursalei Regionale de Căi Ferate Craiova, în linie curentă, între stația CFR Berbești și Hm Popești, la km 18 + 600, prin deraierea locomotivei DA 913 aflată în remorcarea trenului de marfă nr.60566, aparținând SNTFM „CFR Marfă” SA

*Raport de investigare final  
15 iulie 2024*

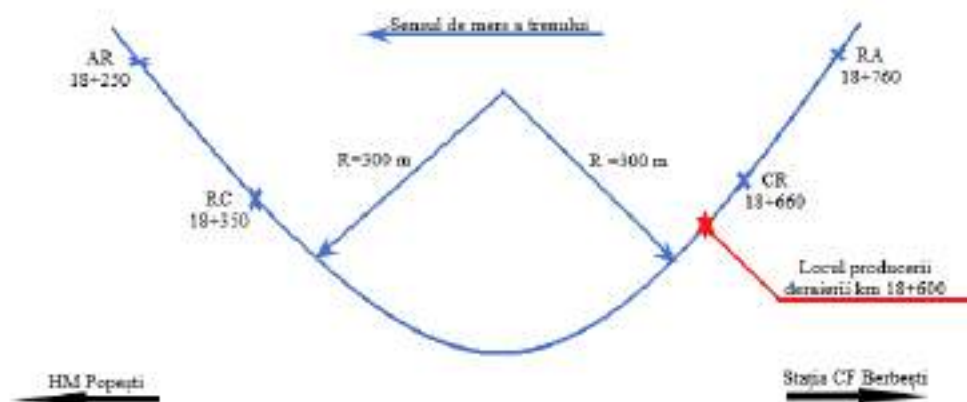
Figura nr.2: schița producerii accidentului la data de 24.07.2024

După plecarea trenului, în jurul orei 11:10, între stația CFR Berbești și Hm Popești pe o curbă circulară cu deviație dreapta în sensul de mers al trenului (Fig.nr.2), mecanicul locomotivei titulare a sesizat rulare însoțită de zgomote anormale a locomotivei după care a luat măsuri de frânare rapidă a trenului. După oprirea trenului, ca urmare a verificărilor efectuate, s-a constatat că, locomotiva DA 913 titulară a deraiat de osia nr.6 boghiul II, prima în sensul de mers (Foto nr.1).

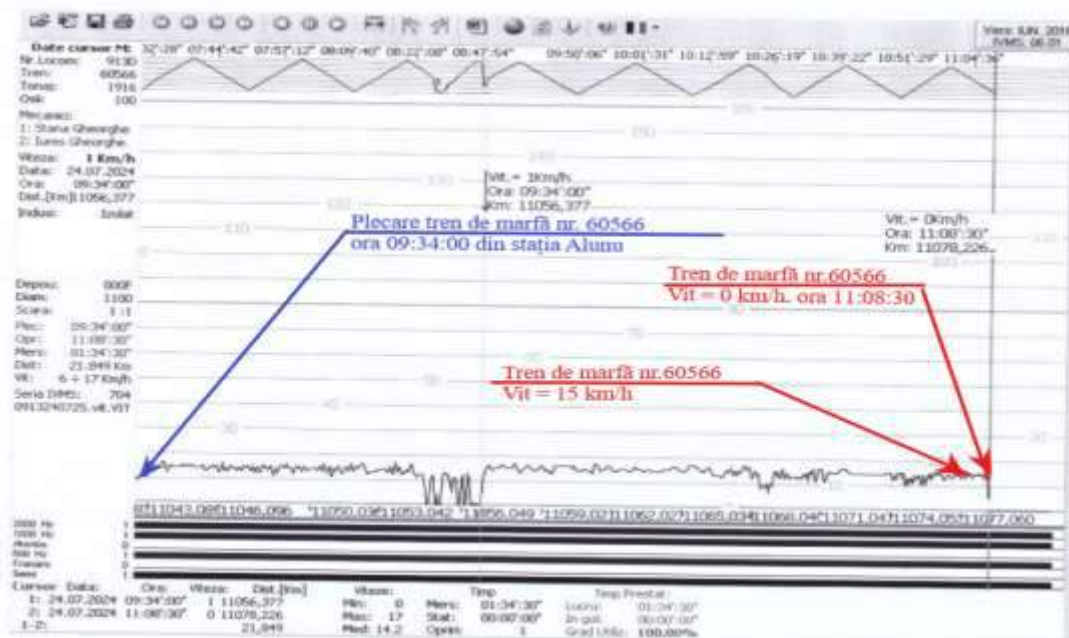
- în data de 24.07.2024, locomotiva a plecat, din stația CFR Alunu, cu trenul nr.60566, la ora 09:34':00", fără a efectua proba de eficacitate, și a circulat cu viteza de maxim 17 km/h, pe o distanță de 4976 metri și un interval de 20":32";
- de la 17 km/h locomotiva circulă cu viteza de 14-15-16-14-16-17-13-12 km/h pe o distanță de 5443 și un interval de timp de 22":04";
- de la 12 km/h locomotiva circulă cu viteza de 15-13-16-9-6-15-12-16-11-16-14-15 km/h pe o distanță de 7205 m și un interval de timp de 32":31";
- de la 15 km/h locomotiva circulă cu viteza de 12-15-10-12-15-12-16-15-13-15 pe o distanță de 4095 m și un interval de timp de 18":33";
- de la 15 km/h viteza locomotivei a scăzut la 0 ( zero ) km/h pe o distanță de 130 metri, și un interval de 51 de secunde trenul oprindu-se la ora 11:08':30" (Fig. nr.4).

Din analiza datelor înregistrate de instalația IVMS a rezultat că deraierea locomotivei DA 913 s-a produs la viteza de 15 km/h.

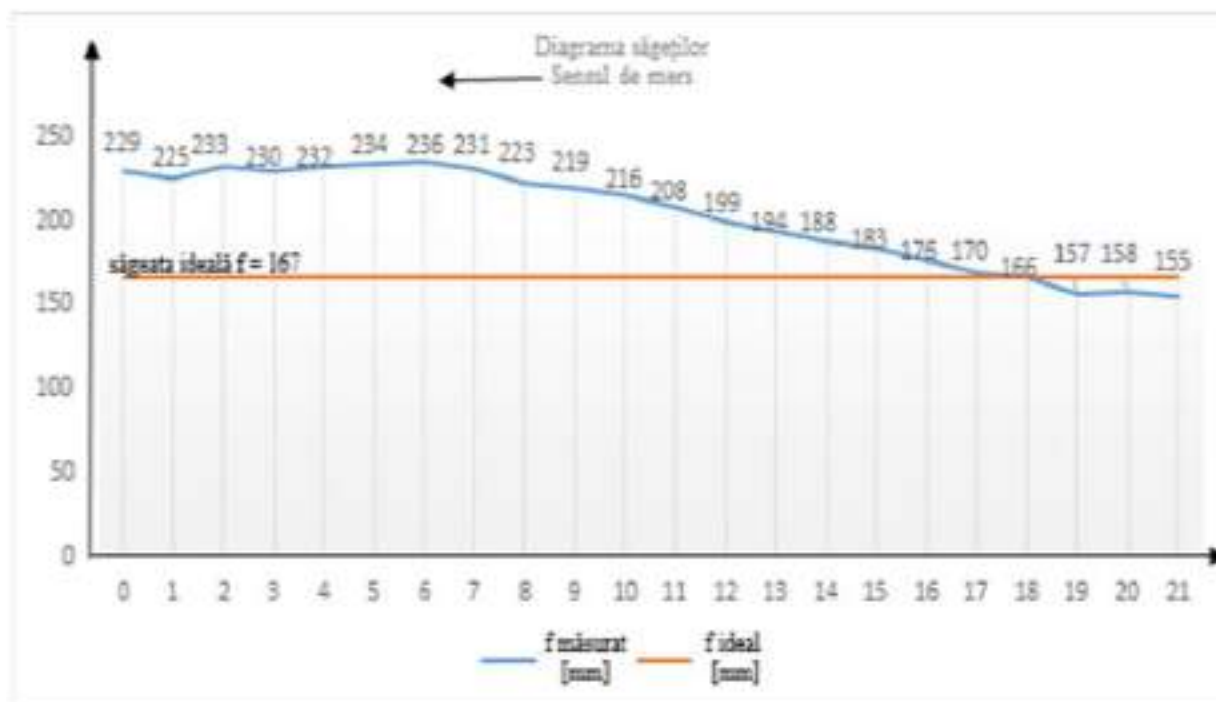
Figura nr.8: Diagrama săgeților

Valorile săgeților sunt prezentate în *figura nr.8.*
