## RAPORT DE INVESTIGARE

privind accidentul feroviar produs în data de **25.07.2024**, secția de circulație Aradu Nou – Periam, între stația CFR Aradu Nou și halta de mișcare Zădăreni, la km 1+095,50, în circulația trenului de marfă nr.66143 (aparținând operatorului de transport feroviar SNTFM „CFR Marfă” SA)

*Raport de investigare final  
14 iulie 2025*

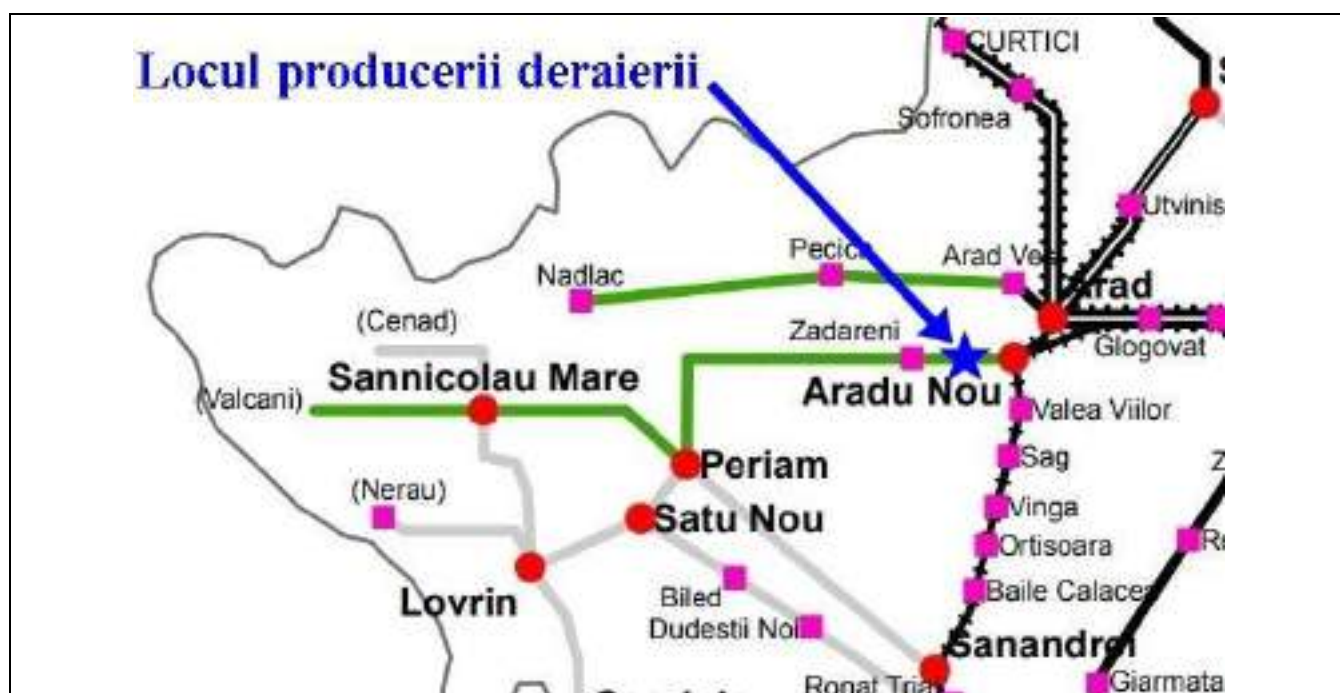
*Figura nr.1 – Locul producerii deraierii*

Locul producerii accidentului feroviar (*figura nr.1*) este situat pe raza de activitate a Sucursalei Regionale de Căi Ferate Timișoara, secția de circulație Aradu Nou – Periam (linie simplă neelectrificată), secție neinteroperabilă gestionată de către SC RC-CF Trans SRL Brașov.

Prima urma de părăsire a suprafeței de rulare a șinei a fost constatată la km 1+095,50 pe firul interior al curbei de la km 1+000÷1+200 (partea stângă în sensul de mers al trenului și al kilometrajului), fiind produsă de căderea roții din stânga a primei osii, în sensul de mers a vagonului nr.31537965681-4, între firele căii.

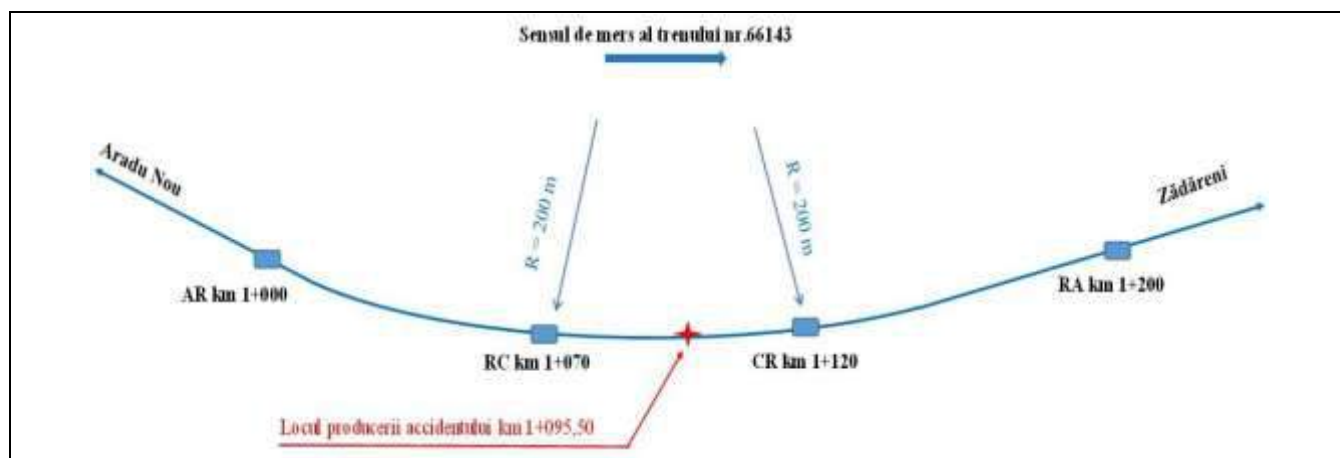
Figura nr.2 - Reprezentarea schematică a curbei pe care s-a produs accidentul feroviar

Prima urma de părăsire a suprafeței de rulare a șinei a fost constatată la km 1+095,50 pe firul interior al curbei (partea stângă în sensul de mers al trenului și al kilometrajului), fiind produsă de căderea roții din stânga a primei osii, în sensul de mers a vagonului nr.31537965681-4, între firele căii – *figura nr.2*.

Trenul a rulat în stare deraiată pe o distanță de aproximativ 130 m după care s-a oprit datorită măsurilor de frânare luate de către mecanicul de locomotivă.

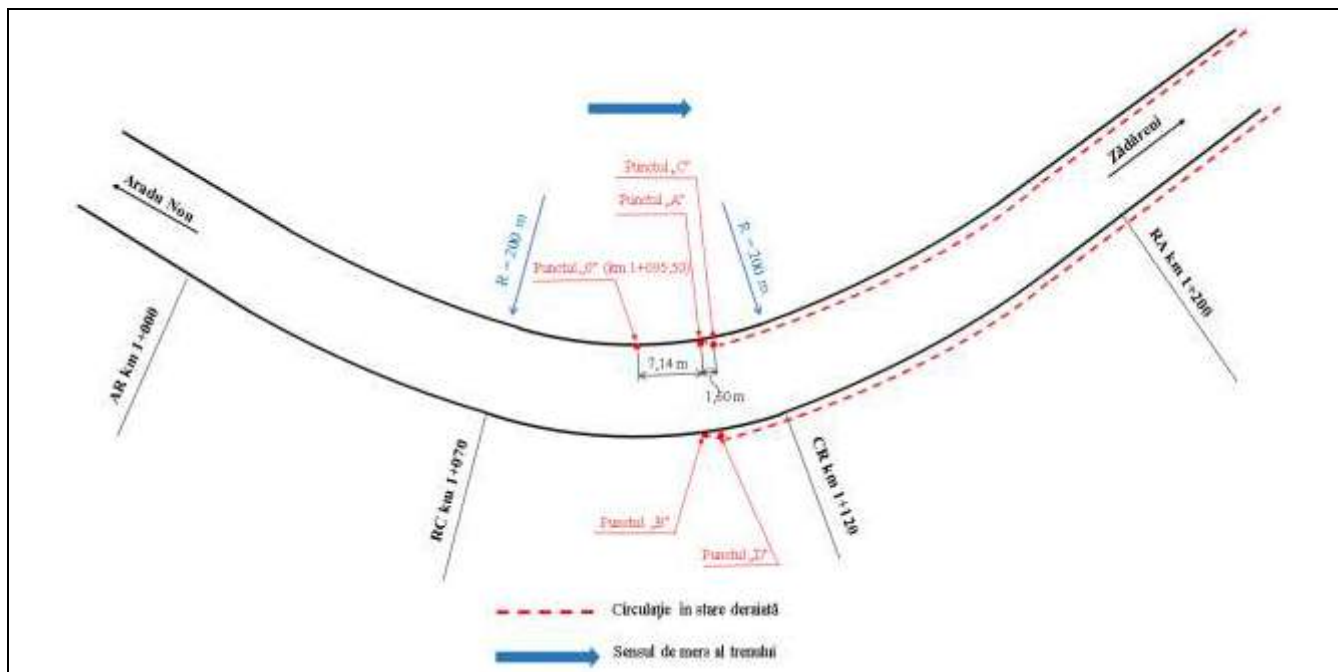
Figura nr.3 - Reprezentarea schematică a zonei pe care s-a produs accidentul feroviar

În zona producerii accidentului, proiecția în plan orizontal a traseului căii este curbă cu deviație stânga, în sensul de circulație al trenului și al creșterii kilometrajului, km 1+000÷1+200.

Curba pe care s-a produs deraierea este compusă dintr-un arc de cerc cu rază constantă  $R=200$  m, supraînălțare  $h=70$  mm, supralărgire  $s=20$  mm, săgeata  $f=56$  mm, care se racordează cu aliniamentele adiacente prin intermediul a două curbe de racordare ale căror lungimi sunt:  $L_1=70$  m și  $L_2=80$  m. Această curbă cu racordări are punctele caracteristice amplasate la următoarele poziții kilometrice: AR=1+000, RC=1+070, CR=1+120 și RA=1+200. Deraierea s-a produs la km 1+095,50, pe curba circulară – figura nr.3.

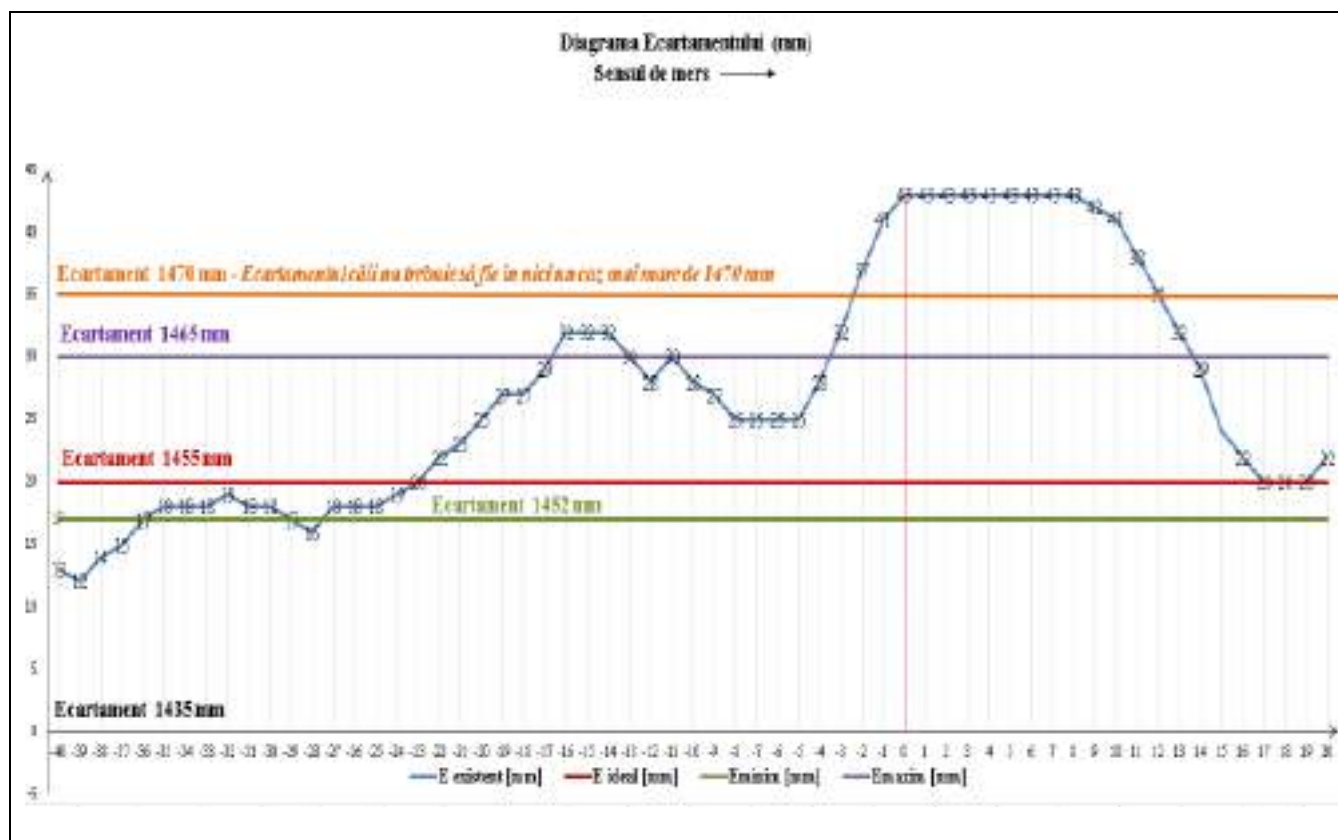
Figura nr.4 - Diagrama ecartamentului

În diagrama ecartamentului (figura nr.4) s-au reprezentat pe abscisă picheții marcați pe teren la echidistanța de 0,5 m, iar pe ordonată s-au reprezentat valorile măsurate cu tiparul de măsurat calea (exemplu: valoarea de 0 mm corespunde ecartamentului de 1435 mm).

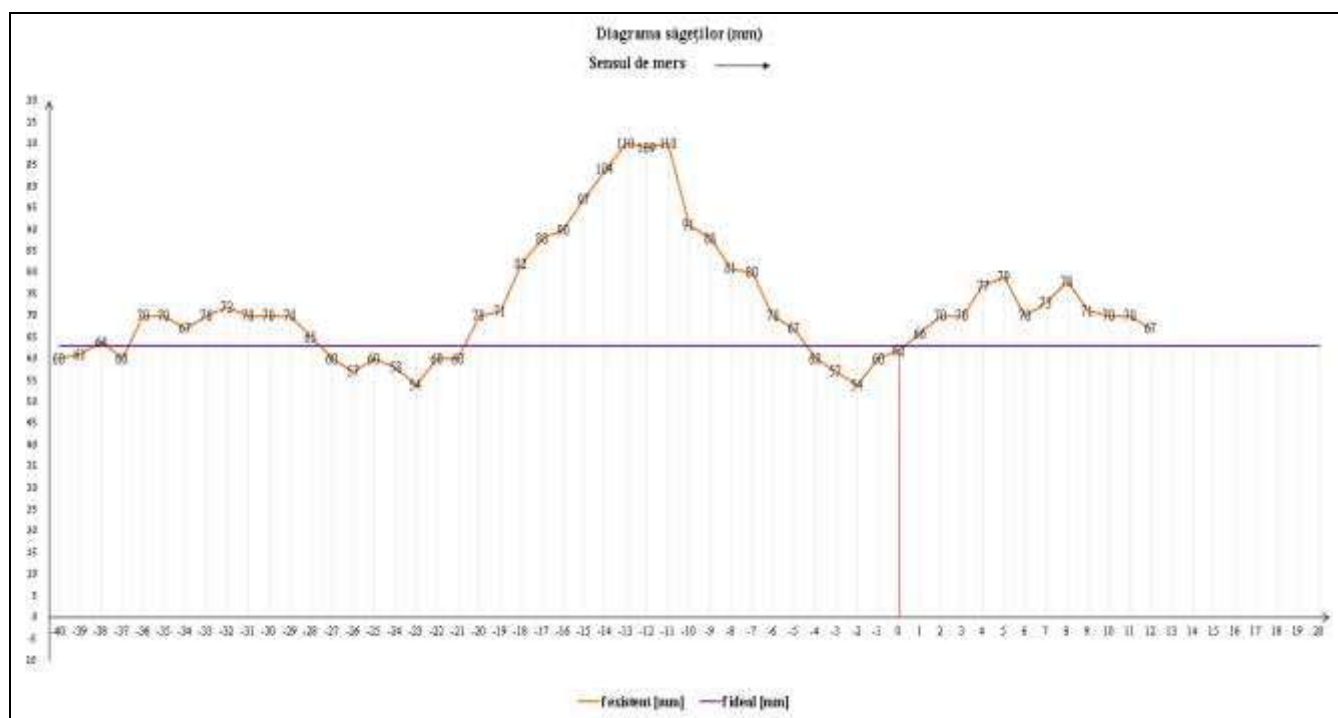
Figura nr.6 - Diagrama săgeților

Săgețile au fost măsurate pe porțiunea de curbă pichetată între punctele „-40” și „12” la mijlocul corzii de 10 m, din 5 m în 5 m.

Valorile săgeților sunt prezentate în figura nr.6.
