## RAPORT DE INVESTIGARE

privind accidentul feroviar produs la data de 07.09.2024, ora 15:30, pe raza de activitate a Sucursalei Regionale CF Constanța, secția de circulație Medgidia – Constanța (linie dublă, electrificată), în halta de mișcare Valu lui Traian, la km 215+350, în circulația trenului de marfă nr.68502006, prin deraierea vagonului nr.37809341143-7, de primul boghiu în sensul de mers.

Raport de investigare final  
02.09.2025

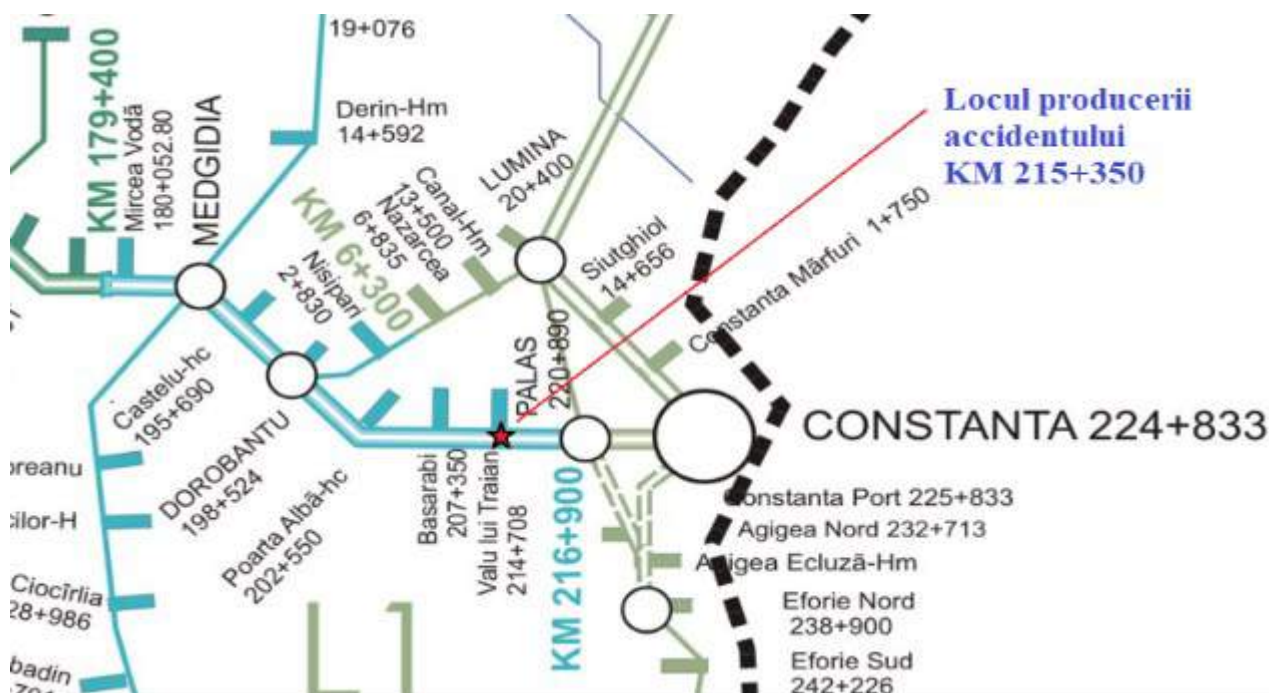
Figura nr.1-locul producerii accidentului

Locul producerii accidentului feroviar este situat pe raza de activitate a Sucursalei Regionale CF Constanța, secția de circulație Medgidia-Constanța (linie dublă electrificată), aflată în administrarea CNCF „CFR” SA, în Hm. Valu lui Traian (Figura nr.1).

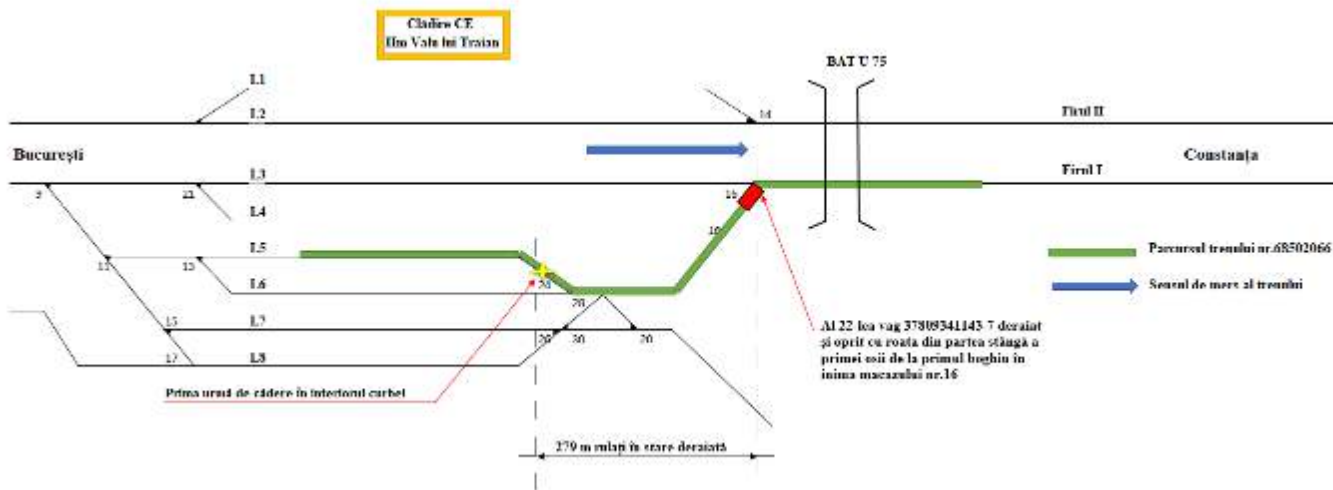
Figura nr.2 - Schița accidentului

Trenul a circulat în stare deraiată o distanță de aproximativ 279 m, după care s-a oprit ca urmare a întreruperii continuității conductei generale de aer și producerii frânării automate a trenului. Vagonul deraiat nr.37809341143-7 s-a oprit cu roata din partea stângă a primei osii a boghiului deraiat în inima schimbătorului de cale nr.16 (Foto nr.1 și 2), cap Y parcurs spre firul I în direcția Palas, la km 215+350.
