## AVIZ

## RAPORT DE INVESTIGARE

privind accidentul feroviar produs în data de **17.02.2025**, pe raza de activitate a Sucursalei Regionale de Căi Ferate Brașov, în halta de mișcare Bicsadu Oltului, prin deraierea ambelor osii ale primului boghiu de la primul vagon din compunerea trenului de călători Regio nr.4504 aparținând operatorului de transport feroviar SNTFC „CFR Călători” SA.

*Varianta finală*  
12 decembrie 2025

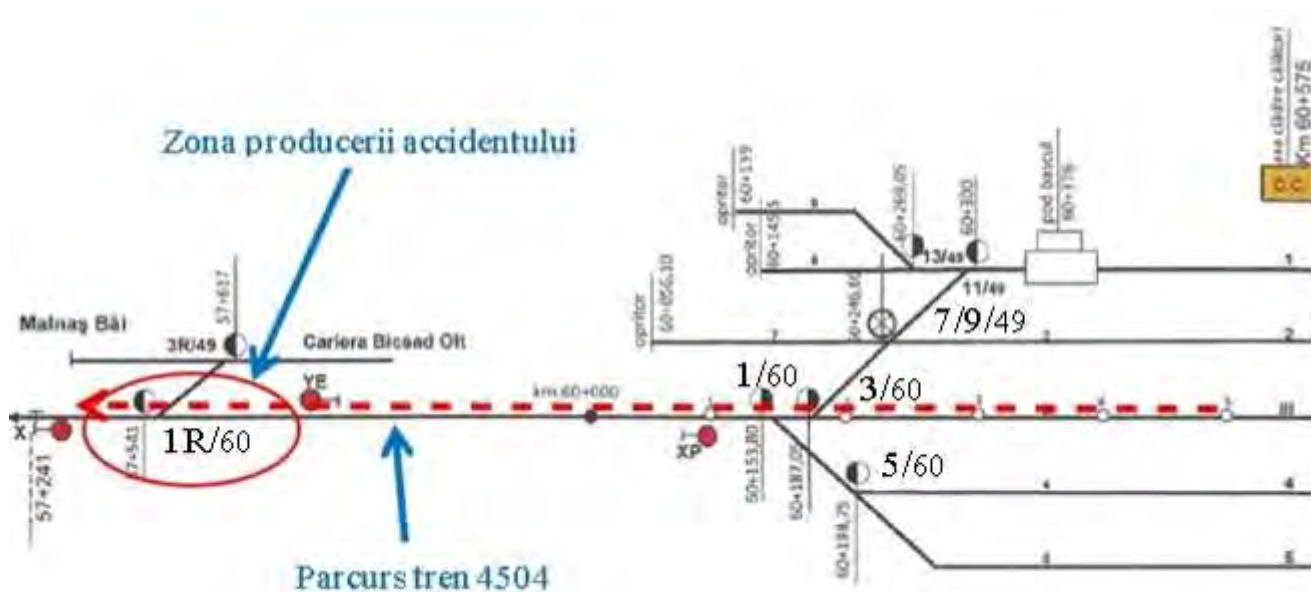
Foto nr.3 – dispozitivul de linii al Hm Bicsadu Oltului cap X

Deraierea s-a produs la ieșirea trenului de pe linia III directă din Hm Bicsadu Oltului, cu parcurs peste schimbătorii de cale nr.3, nr.1 și nr.1R, în momentul în care trenul se afla pe schimbătorul 1R, atacat pe la „ultima joantă” km.57+574 – *foto nr.3*. Trenul a circulat în sensul invers creșterii kilometrajului liniei, vârful schimbătorului nr.1R având poziția kilometrică 57+541. – *foto nr.4*.
