RAPORT DE INVESTIGARE

al accidentului feroviar produs la data de 13.07.2025, pe raza de activitate a Sucursalei Regionala CF București, în stația CFR Bucureștii Noi, în circulația trenului de marfă nr.66528, prin deraierea locomotivei de remorcare LEMA 014 de prima osie în sensul de mers

*Ediție Finală
Raport de investigare
25 iunie 2026*

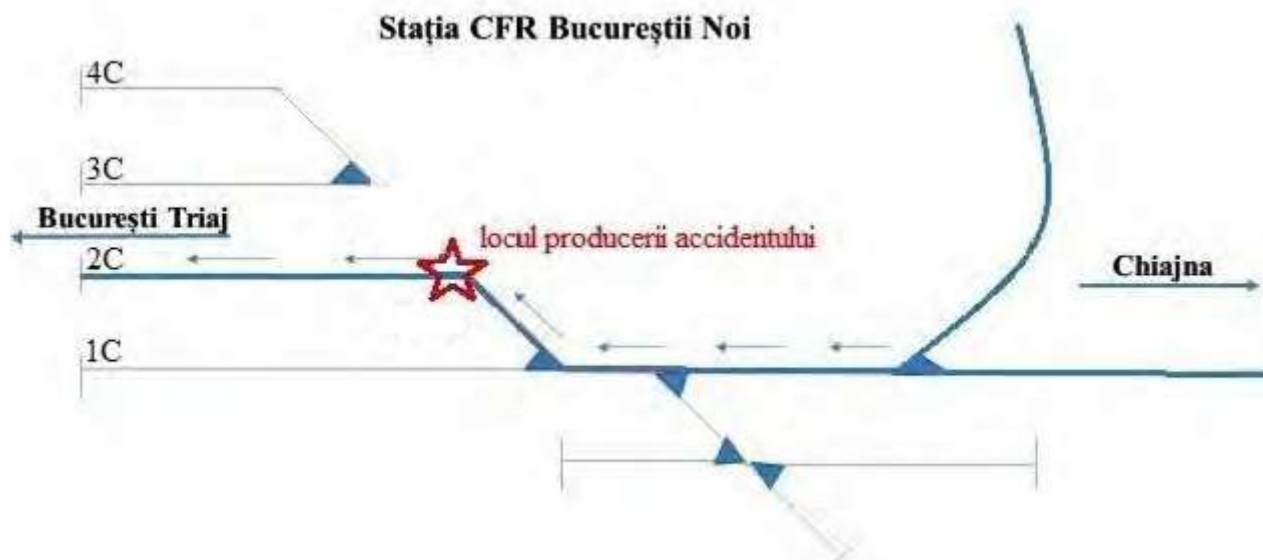
Figura nr.2 – Schița stației Bucureștii Noi, cap Y, unde s-a produs accidentul feroviar

La data de 13.07.2025, ora 15:10, pe raza de activitate a Sucursalei Regionale CF București, secția de circulație București Nord - Videle (linie dublă electricată), în stația CFR Bucureștii Noi, pe linia 2C, la km 0+483,5, s-a produs deraierea de prima osie în sensul de mers a locomotivei LEMA 014 care asigură remorcarea trenului de marfă nr.66528.

Trenul a circulat cu locomotiva deraiată, o distanță de aproximativ 13,7 m, după care s-a oprit.

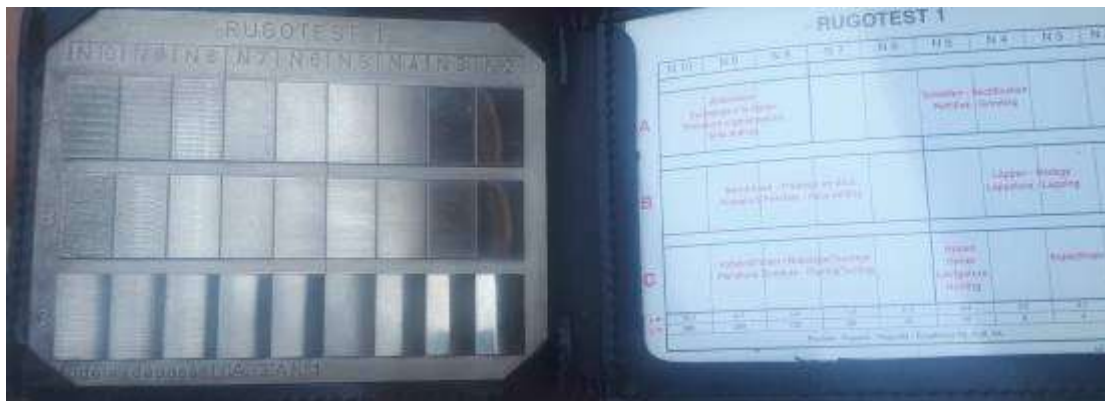
Foto nr.4 – RUGOTEST Nr*1

- a fost măsurată rugozitatea suprafețelor roților cu RUGOTEST Nr*1 - NF/E05-051-ISO/DIS/2632 și s-a constatat prin comparație (vizuală) că rugozitatea pe zonele care nu au fost afectate de rularea roților (contact roată-șină) la toate cele 6 osii a fost mai mare de 12,5 μm.
- pe restul suprafețelor ale profilului de rulare, rugozitatea a fost mai mică de 12,5 μm, datorită contactului roată-șină, fapt ce a dus la diminuarea rugozității inițiale.

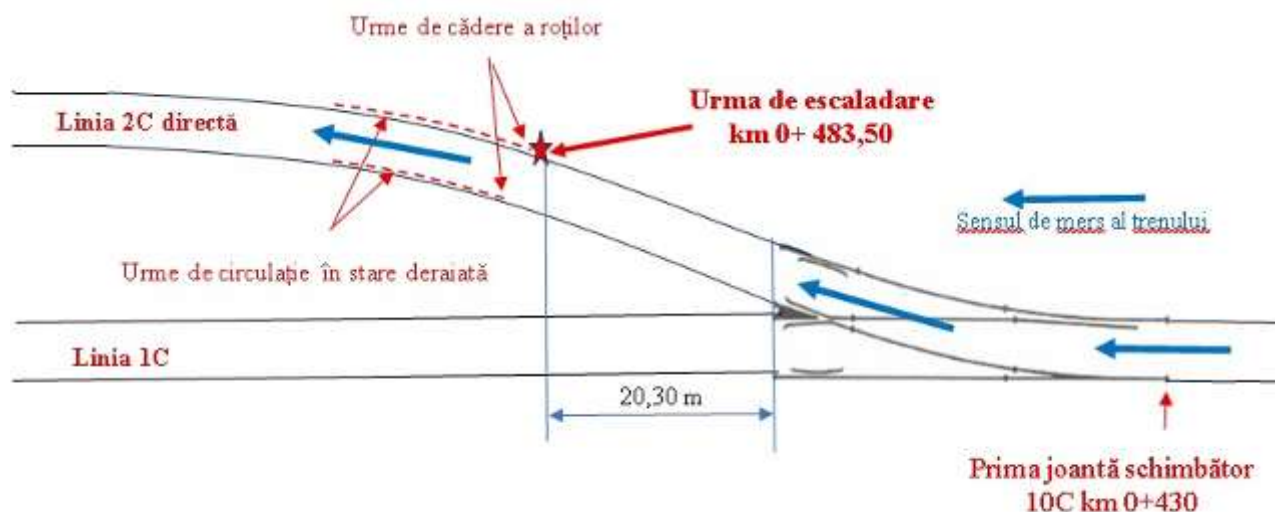
Figura nr.3 – Schița schimbătorului de cale nr.10C cu acces la liniile 1C și 2C

- schimbătorul de cale nr.10C a fost manevrat în poziție „pe abatere” – Figura nr.3, cu acces la linia 2C.

Deraierea din stația CFR Bucureștii Noi s-a produs la intrarea trenului pe linia 2C cu parcurs peste schimbătorul de cale nr.10C atacat de la vârf, prin escaladarea firului exterior al curbei după schimbătorul de cale nr.10C, a flancului activ al șinei, de către roata din partea dreaptă a primei osii în sensul de mers a locomotivei LEMA 014 – roata atacantă. Punctul de escaladare a fost notat cu „0” – foto nr.7 și foto nr.8.
