RAPORT DE INVESTIGARE

al accidentului feroviar produs la data de **14.09.2017**, pe raza de activitate a **Sucursalei Regionale CF Constanța**, în stația CF Capu Midia, la expedierea trenului de marfă nr.80464 (aparținând SC GFR SA) de la linia 1, prin deraierea de un boghiu(al 2-lea in sensul de mers) al celui de-al 31-lea vagon (nr. 335379633035), pe secțiunea 047.

*Raport de investigare ediția finală
12 septembrie 2018*

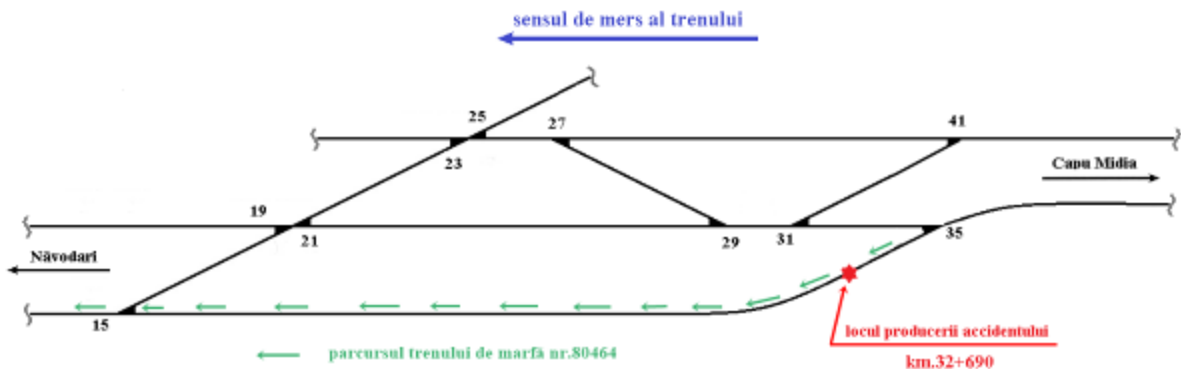
Fig. nr.2- parcursul trenului

Traseul căii unde a avut loc accidentul este situat între aparatele de cale nr. 15 – 35, în proiecția sa în plan orizontal este constituită dintr-o curbă circulară, cu deviație dreapta (în sensul de mers al trenului).
