RAPORT DE INVESTIGARE

privind accidentul feroviar produs la data de 16.11.2017, pe raza de activitate a Sucursalei Regionale de Căi Ferate București, în stația București Triaj, prin deraierea unui vagon din componența trenului de marfă nr. 70966,

*Raport final
08 august 2018*

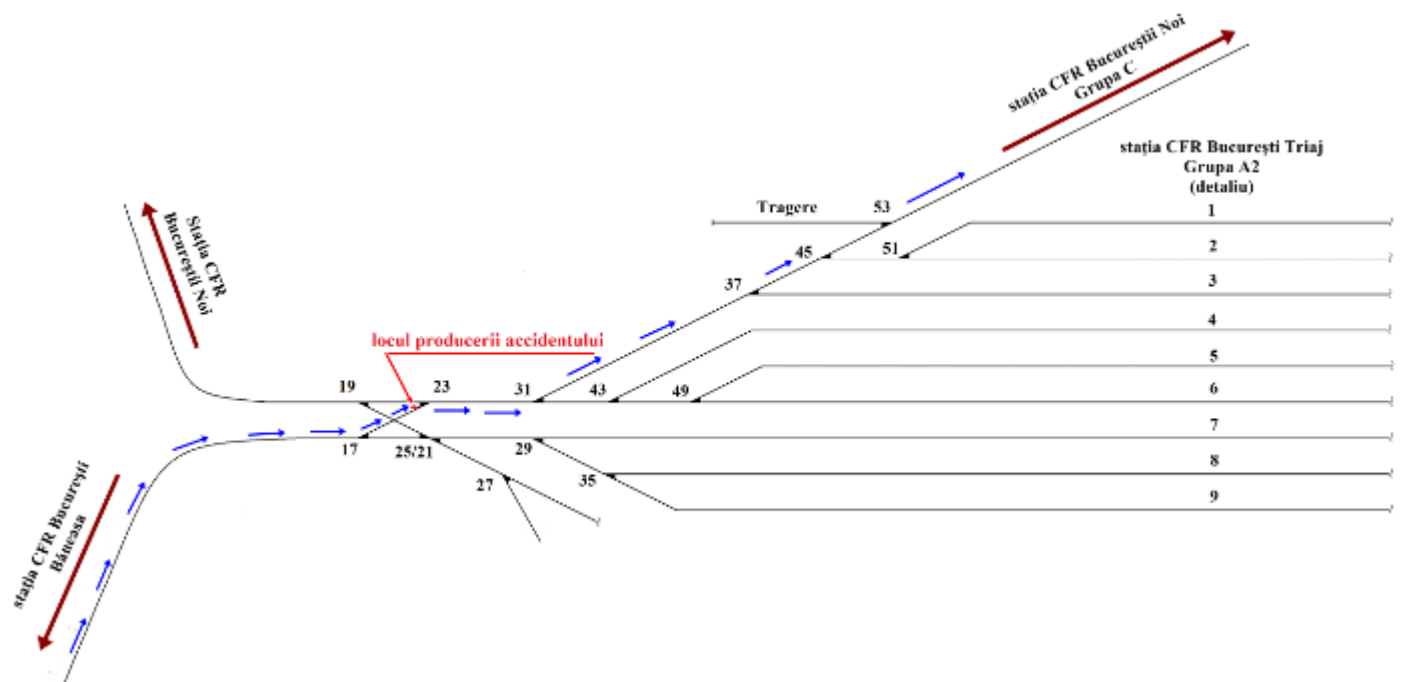
Deraierea s-a produs în capătul X al stației București Triaj-Post 17, în cuprinsul schimbătorului de cale nr.23 (atacat pe la călcâi), manevrat în poziție „pe abateră”, în zona macazului propriu-zis, la o distanță de 9,88 m de prima joantă a schimbătorului, distanță măsurată de la prima joantă în sens invers de mers al trenului. (figura 2)

Figura 2 – parcursul trenului de marfă nr.70966

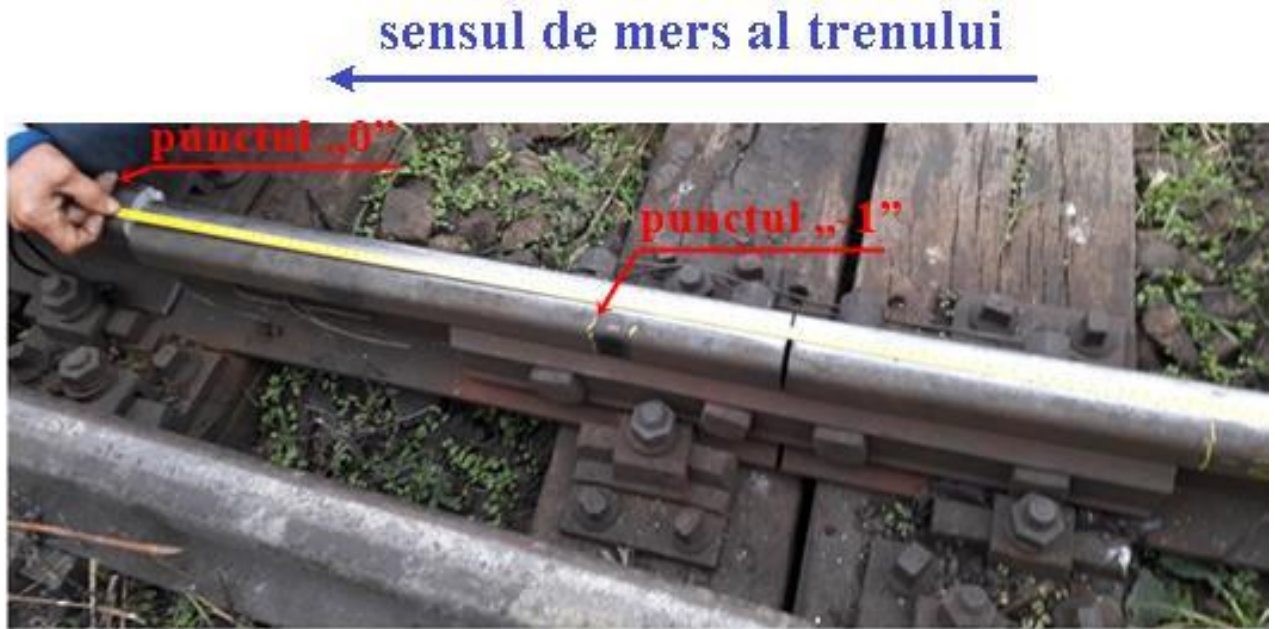
Figura nr.8

Diferențele de nivel între firul stâng și firul drept de circulație ale schimbătorului de cale nr.23, valori analizate în baza longitudinală de măsurare a torsionării căii de 2,5 m, au scos în evidență că atât între punctele „-6” și „-1” cât și între „-5” și „0” (înclinări ale rampei defectului cu valori de 1:119 și 1:147), **constatându-se că au fost depășite valorile maxime admise ale torsionării căii (1:166), pentru circulația trenurilor conform prevederilor art.7A.4. din Instrucția de norme și toleranțe pentru construcția și întreținerea căii-linii cu ecartament normal, nr.314/1989.**
