AGENȚIA DE INVESTIGARE FERROVIARĂ ROMÂNĂ - AGIFER

RAPORT DE INVESTIGARE

privind accidentul feroviar produs la data de 16.11.2017, pe raza de activitate a Sucursalei Regionale de Căi Ferate București, în stația București Triaj, prin deraierea unui vagon din componerea trenului de marfă nr. 70966,

*Raport final
08 august 2018*

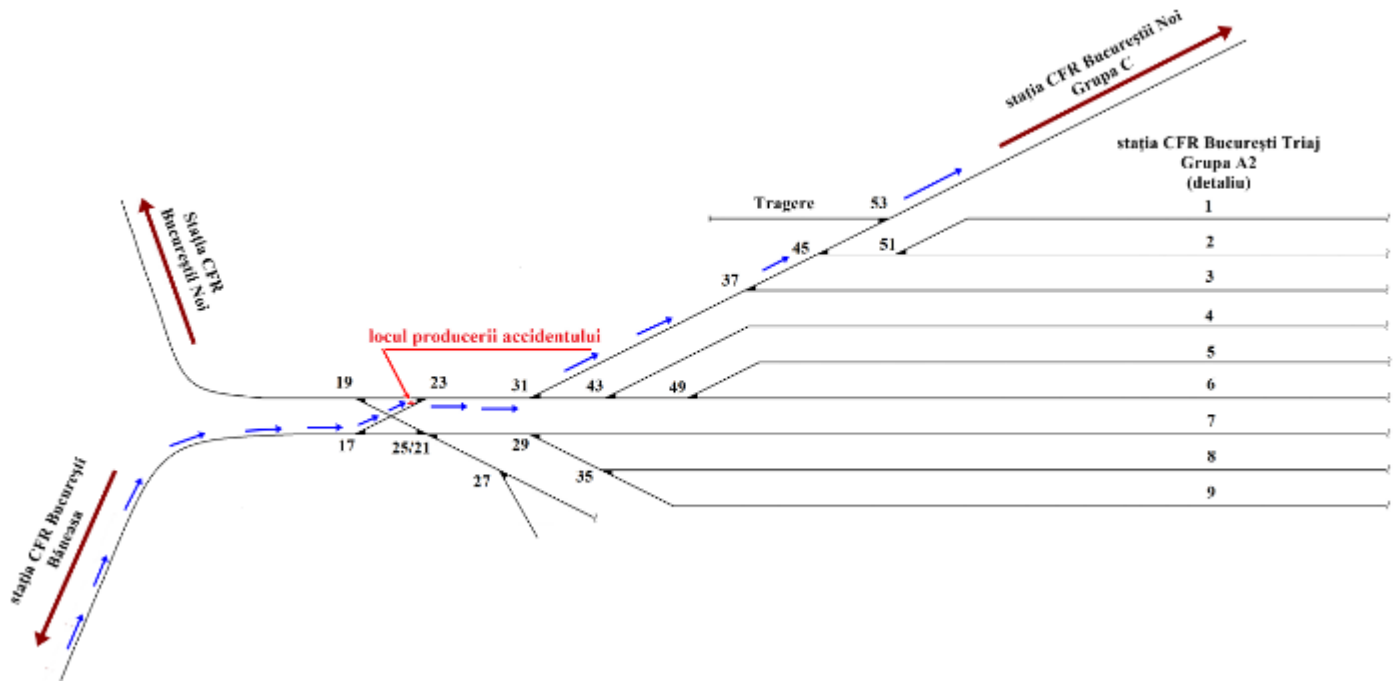
Figura 2 – parcursul trenului de marfă nr.70966

Deraierea s-a produs în capătul X al stației București Triaj-Post 17, în cuprinsul schimbătorului de cale nr.23 (atacat pe la călcâi), manevrat în poziție „pe abateră”, în zona macazului propriu-zis, la o distanță de 9,88 m de prima joantă a schimbătorului, distanță măsurată de la prima joantă în sens invers de mers al trenului. (figura 2)

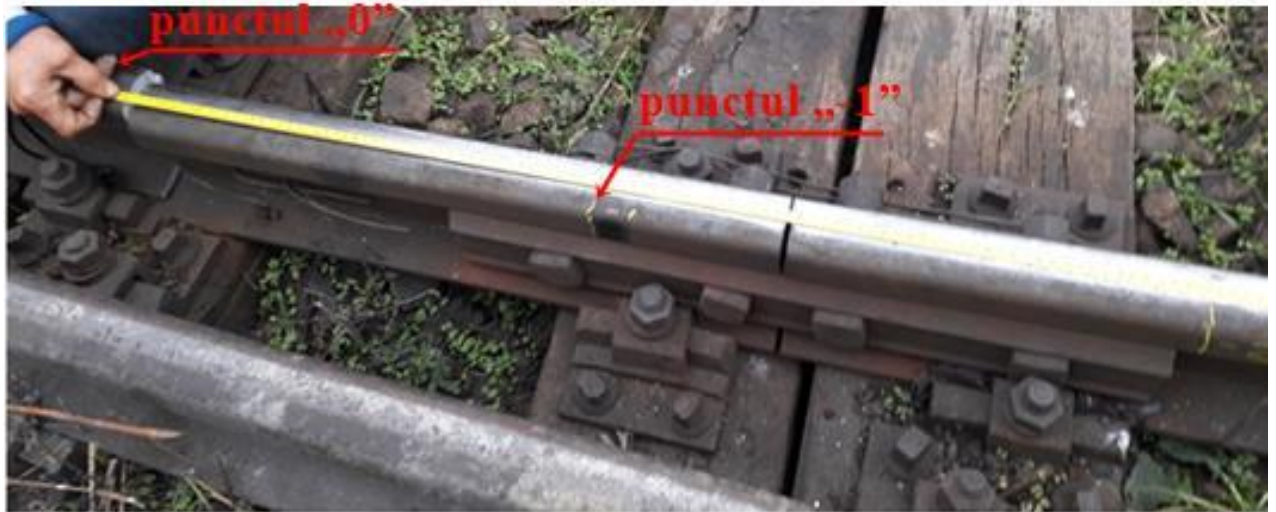
Figura nr.8

Diferențele de nivel între firul stâng și firul drept de circulație ale schimbătorului de cale nr.23, valori analizate în baza longitudinală de măsurare a torsionării căii de 2,5 m, au scos în evidență că atât între punctele „-6” și „-1” cât și între „-5” și „0” (încalinări ale rampei defectului cu valori de 1:119 și 1:147), **constatându-se că au fost depășite valorile maxime admise ale torsionării căii (1:166), pentru circulația trenurilor conform prevederilor art.7A.4. din Instrucția de norme și toleranțe pentru construcția și întreținerea căii-linii cu ecartament normal, nr.314/1989.**
