## RAPORT DE INVESTIGARE

al accidentului feroviar produs la data de 13.12.2017, pe raza de activitate a Sucursalei Regionale Căi Ferate Craiova, pe secția de circulație Golești-Bradul de Sus, la km 2+090, în circulația trenului de marfă nr.31700-1 aparținând SNTFM "CFR Marfă" SA

EDIȚIE FINALĂ  
13 NOIEMBRIE 2018

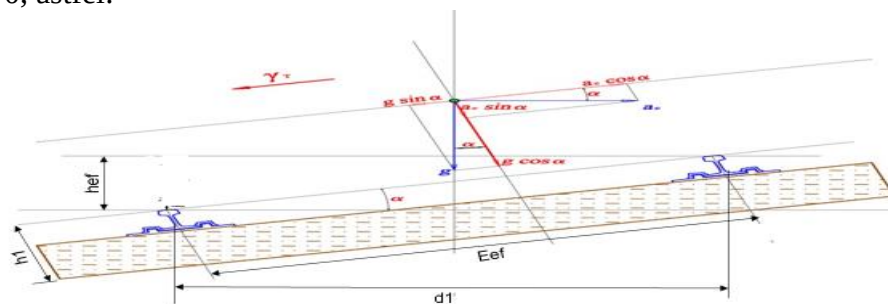
Figura 7: reprezentare grafică a accelerațiilor induse vehiculului în mișcare

S-a observat o diferență de circa 10mm între valorile nivelului transversal existent între cele două fire transversale ale căii, măsurate între punctul 0 și punctul intermediar d, aflate la distanța de 2,00m (distanța dintre cele două osii fiind de 1,80 m), acest fapt conducând la o descărcare suplimentară de sarcină a osiei de atac, în regim dinamic.

S-a calculat rezultanta accelerațiilor transversale ce acționau asupra vehiculului în mișcare în punctul 0, astfel:
