## **AVIZ**

## RAPORT DE INVESTIGARE

privind accidentul feroviar produs în data de 24.03.2022, pe raza de activitate a Sucursalei Regionale de Căi Ferate Cluj, în halta de mișcare Ciucea, prin deraierea și răsturnarea a două vagoane încărcate cu cereale, al 13-lea vagon și al 14-lea vagon din compunerea trenului de marfă nr.57557 aparținând SC CARGO TRANS VAGON SA

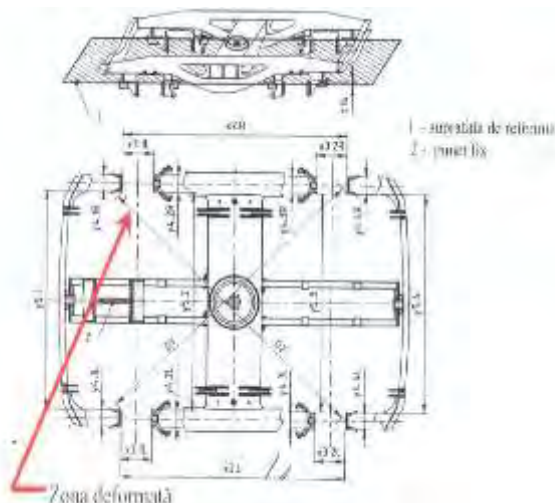
Imaginea nr. 6 – Caracteristicile boghiului nr.1131

Ținând cont de verificările și măsurătorile efectuate la vagonul deraiat nr.33870764233-0, comisia de investigare consideră că starea tehnică a vagonului nu a influențat producerea accidentului feroviar.

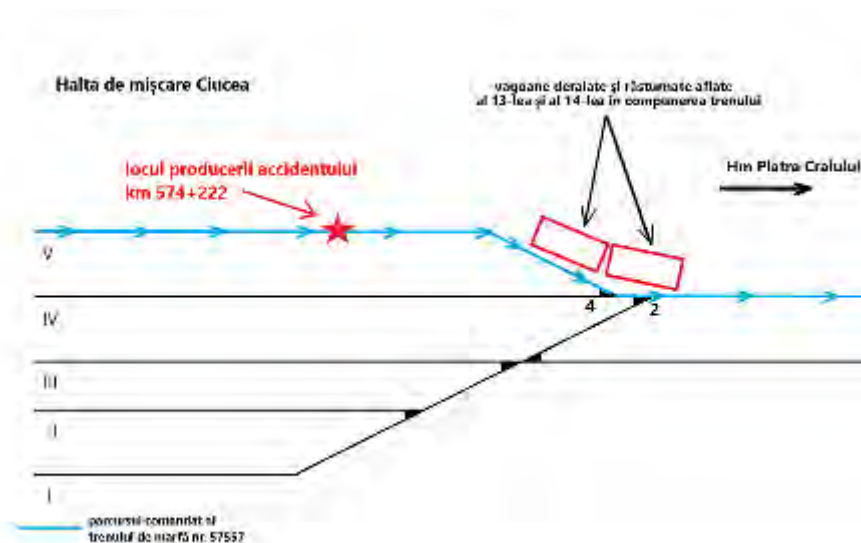
Imaginea nr. 8 – Schița dispozitivului de linii din Hm Ciucea

Linia 5 Hm Ciucea, este linie de primiri și expedieri, delimitată de schimbătorii de cale nr.3 și nr.4, între km 573+503 și km 574+410.

Accidentul feroviar s-a produs pe parcursul de ieșire de la linia 5.

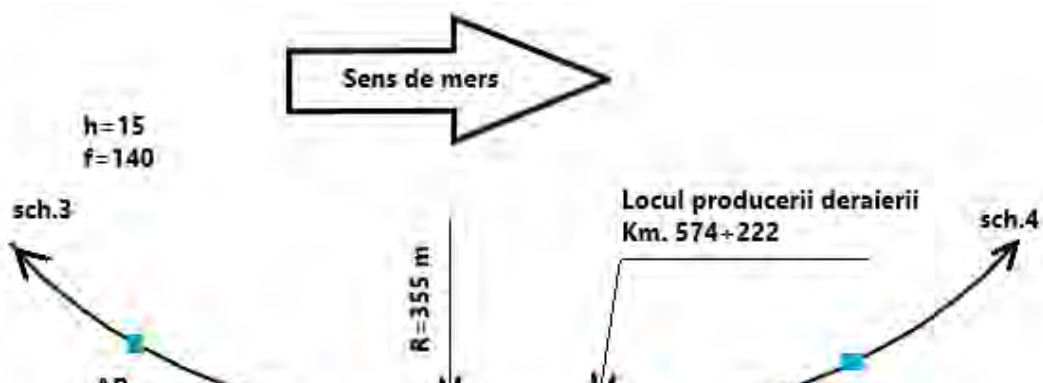
*Imaginea nr. 9 – Punctele caracteristice ale curbei pe care s-a produs deraierea*

În zona producerii accidentului, proiecția în plan orizontal a traseului căii este curbă cu deviație stânga, în sensul de circulație al trenului și al creșterii kilometrajului. Curba este compusă dintr-un arc de cerc cu rază constantă  $R=355$  m, supraînălțare  $h=15$  mm, supralărgire  $s=10$  mm, săgeata  $f=140$  mm, care se racordează cu aliniamentele adiacente prin intermediul a două curbe de racordare ale căror lungimi sunt de 82 m respectiv 102 m. Deraierea s-a produs la km. 574+222, în cuprinsul zonei în care raza curbei are valoarea constantă.
