AGENȚIA DE INVESTIGARE FERROVIARĂ ROMÂNĂ - AGIFER

## RAPORT DE INVESTIGARE

Privind accidentul feroviar produs la data de 25.08.2018, ora 04:50, pe raza de activitate a Sucursalei Regionale CF București, secția de circulație Ploiești Sud – Buzău (linie dublă electrificată), între stația CFR Ploiești Est și hm Valea Călugărească, prin declanșarea unui incendiu la locomotiva EA 833 aflată în remorcarea trenului de marfă nr.83355, aparținând operatorului de transport feroviar SNTFM „CFR Marfă” SA.

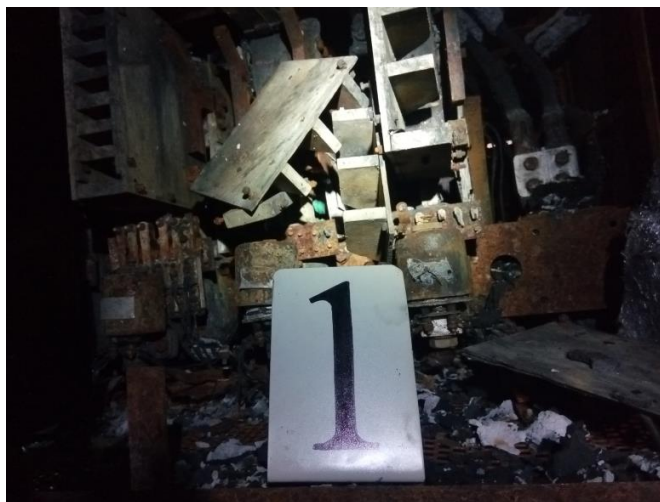
*Foto nr.9*

- contactoarele electropneumatice corespunzătoare blocurilor S1, S2 și S3 aveau camerele de stingere a arcului electric sparte, contactele încălzite fără urme de sudură și suportii de textolit arși;
- contactoarele de linie, de frânare, de slăbirea câmpului de la blocurile S1 (**Foto nr.9**), S2 (**Foto nr.11**) și S3 (**Foto nr.13**) aveau materialele electroizolante arse;
- blocul de aparate S7 era ars în totalitate;
- blocul de aparate S8 era ușor afectat termic;
- compresorul nr.2 avea carcasa afectată termic;
- motoarele de tracțiune 1,2,4,5 și 6 erau în stare normală fără urme de afectare termică;
- covoarele de protecție din cauciuc din sala mașinilor erau parțial afectate termic.

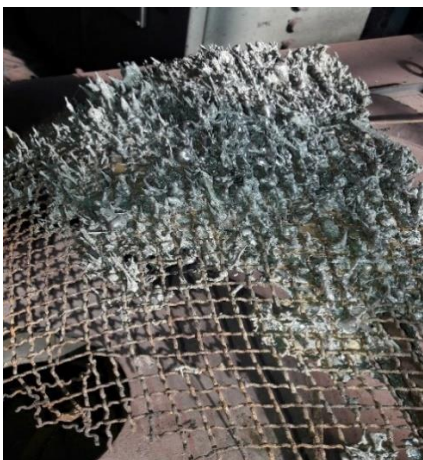
*Foto nr.20*

- plasa de protecție a ventilației la MT3 avea material topit și scurs peste ea (**Foto nr.20**);
  - burduful canalului de ventilație cât și izolația cablurilor de alimentare, care intrau în motor prin canalul de ventilație, erau arse complet (**Foto nr.21 și nr.22**);

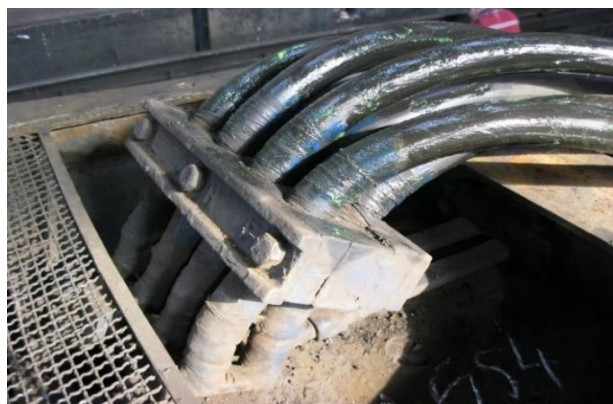
*Foto nr.24*  
*stare normală a jugului de fixare a*  
*cablurilor la intrarea în motorul de tracțiune*
