## RAPORT DE INVESTIGARE

privind accidentul feroviar produs la data de 21.09.2018, pe raza de activitate a Sucursalei Regionale CF București, secția de circulație Chitila - Chiajna, între stația CFR Chitila și Ramificația Rudeni, linia 301 F pe firul II, km.1+200, în circulația trenului de marfă nr.30610-1, prin deraierea locomotivei EA 2002 de primele cinci osii și a vagonului nr.31804726021-7 (primul după locomotivă), de prima osie.

*Raport de investigare*  
București 12 septembrie 2019

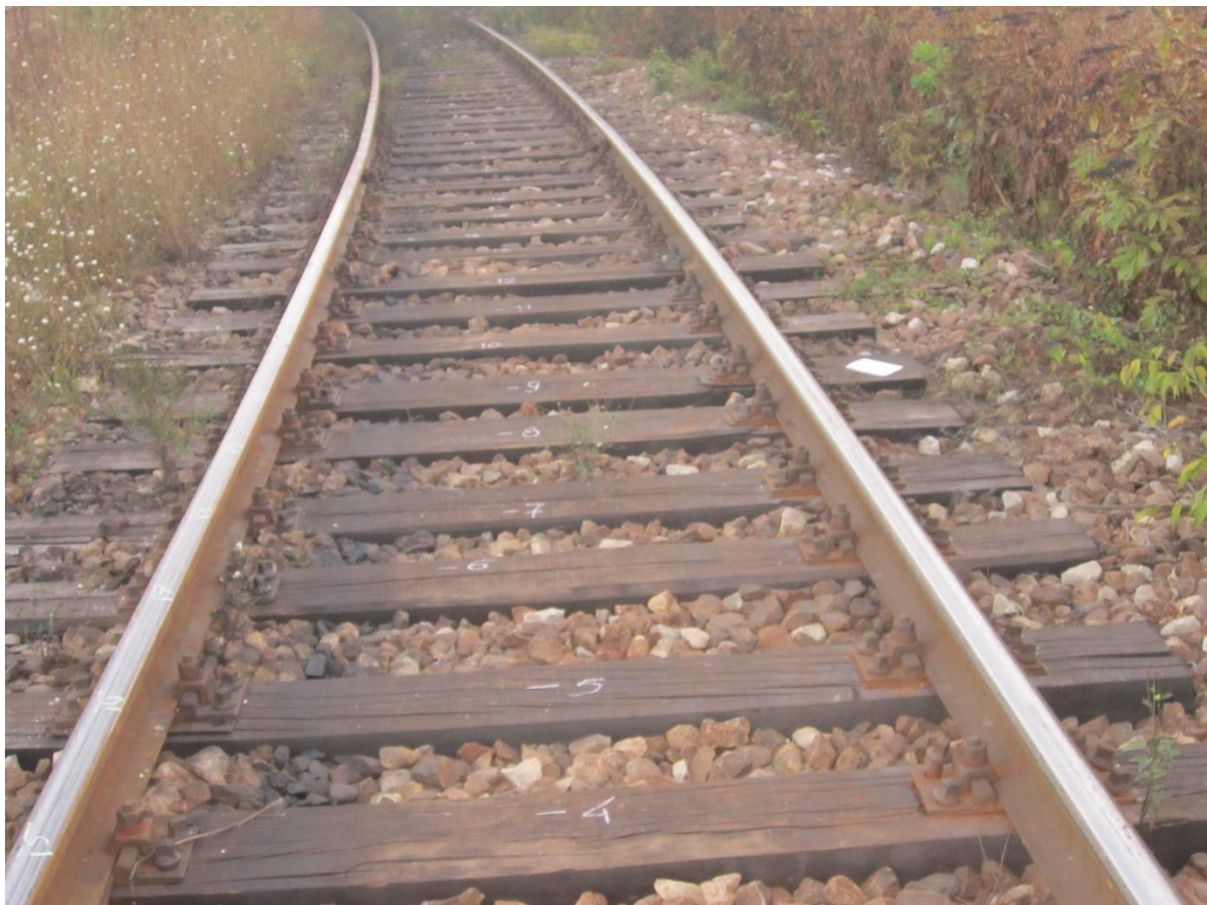
##### 1. Prisma de piatră spartă

Pe firul II al liniei 301 F, cuprinsă între stația CFR Chitila și Ramificația Rudeni, în zona producerii accidentului, km 1+200, prisma de piatră spartă era completă, și cu vegetație dezvoltată abundant în afara gabaritului de liberă trecere.
