## RAPORT DE INVESTIGARE

privind incidentul feroviar produs la data de 11.12.2018,  
pe raza de activitate a Sucursalei Regionale de Căi Ferate Galați,  
în halta de mișcare Vădeni

*Raport final*  
24.09.2019

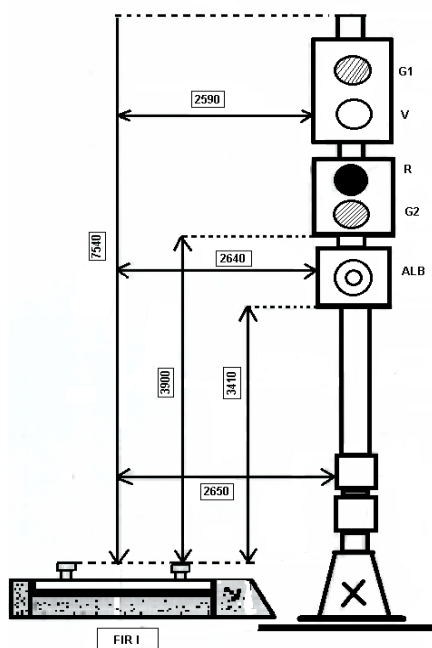
Fig.3

Halta de mișcare Vădeni este dotată cu instalație de centralizare electrodinamică CED, tip CR3, în dependență cu blocul de linie automat banalizat – BLA. Semnalul luminos de intrare X situat la km 239+292 este un semnal de circulație cu panouri luminoase de tip BBA ( B - două unități luminoase, A - o unitate luminoasă), montate pe catarg. (Fig. 3)
