RAPORT DE INVESTIGARE

al accidentului feroviar produs la data de **10.01.2019**, ora **03:25**, pe raza de activitate a **Sucursalei Regionale CF Constanța**, în stația CFR Cernavodă Pod, pe linia IV directă, în circulația trenului de marfă nr.80680, prin declanșarea unui incendiu în sala mașinilor la locomotiva DA 727 care a asigurat remorcarea trenului

*Raport final
13 decembrie 2019*

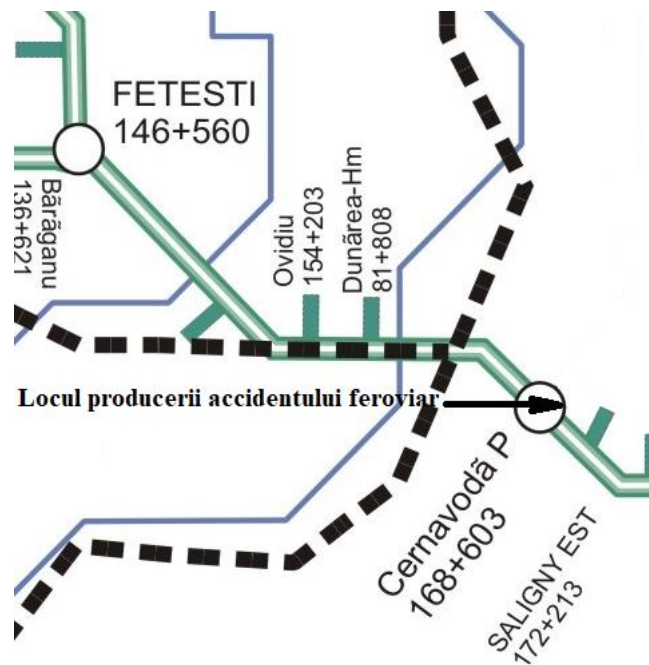
Fig. nr.1 – Locul producerii accidentului

La data de 10.01.2019, ora 03:25, pe raza de activitate a Sucursalei Regionale CF Constanța, secția de circulație București Nord – Constanța (linie dublă, electrificată), în stația CFR Cernavodă Pod, pe linia IV directă, în circulația trenului de marfă nr.80680 (aparținând operatorului de transport feroviar de marfă SC Grup Feroviar Român SA denumit în continuare SC GFR SA), s-a produs un incendiu în sala mașinilor la locomotiva DA 727 care a asigurat remorcarea trenului.

În urma producerii acestui accident feroviar nu s-au înregistrat victime omenești sau răniți existând doar avarii la locomotiva DA 727.
