# RAPORT

privind investigația accidentului feroviar  
produs la data de 05.02.2019 în halta de mișcare Topleț

*Raport final  
04 februarie 2020*

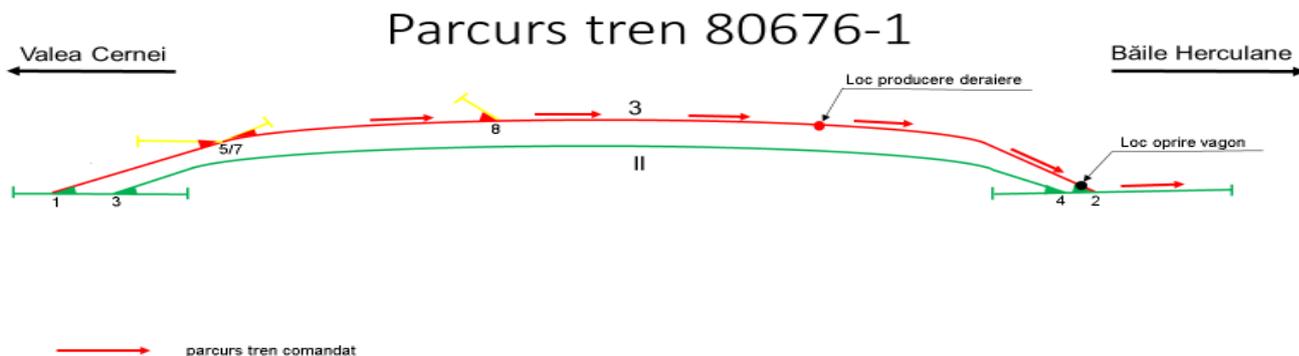
fig. 2- parcursul trenului 80676-1

Trenul a circulat fără probleme privind siguranța circulației până la sosirea în halta de mișcare Topleț, unde a avut parcurs comandat la linia 3 abătută, „cruce” cu trenul 30566. În jurul orei 02:56, trenul a garat la linia 3, la defilarea acestuia IDM-ul de serviciu nu a constatat nimic deosebit. La ora 03:06, trenul 30566 a trecut pe linia II directă, după care IDM-ul haltei a efectuat parcursul de ieșire pentru trenul 80676-1 de la linia 3.

După punerea acestuia în mișcare și angajarea pe secțiunile 2 - 4 și 024, s-a produs ruperea conductei generale de aer a trenului urmată de frânarea trenului. La verificarea pe teren, s-a constatat deraierea vagonului nr. 31537912336-9 (al 7-lea din compunerea trenului) de toate roțile celui de-al doilea boghiu, astfel:

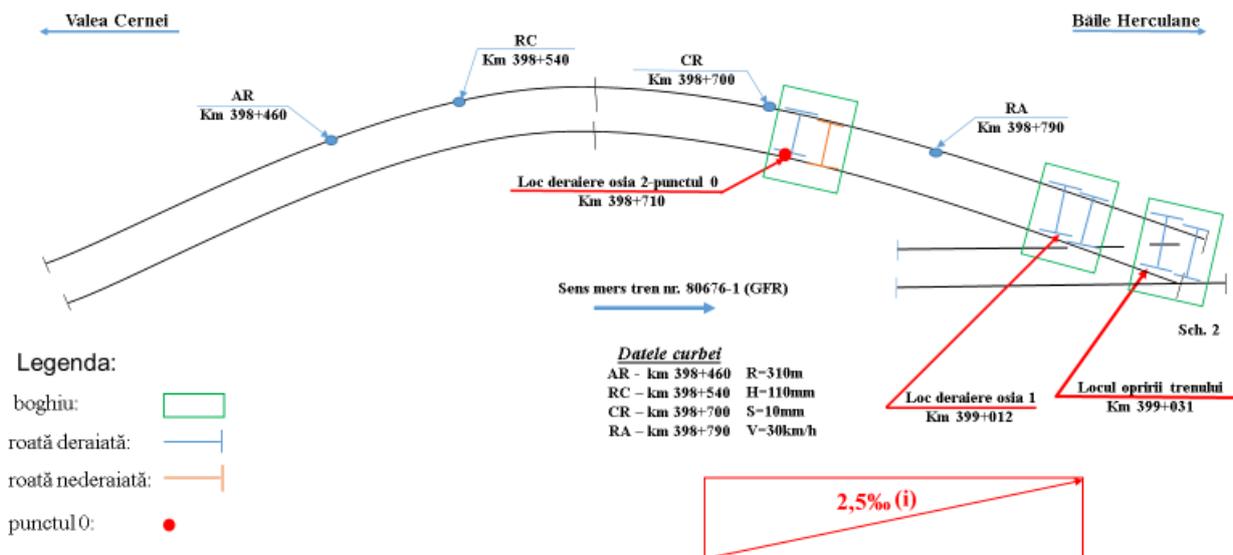
fig. 3- schița deraierii

- prima roată din dreapta (R2), a început părăsirea suprafeței de rulare la km 398+710, căzând în interiorul căii după circa 4m;
- roata corespondentă (R1) a escaladat flancul activ al ciupercii șinei, căzând în exteriorul căii în același plan vertical în care roata R2 a căzut în interiorul căii;
- roțile R3 și R4 ale celei de-a doua osii a boghiului au căzut în același plan vertical, în interiorul (R4), respectiv exteriorul căii (R3), la 6m înaintea joantei de călcâi a schimbătorului de cale nr. 2 al HM Topleț.

Trenul a circulat în stare deraiată circa 321m.

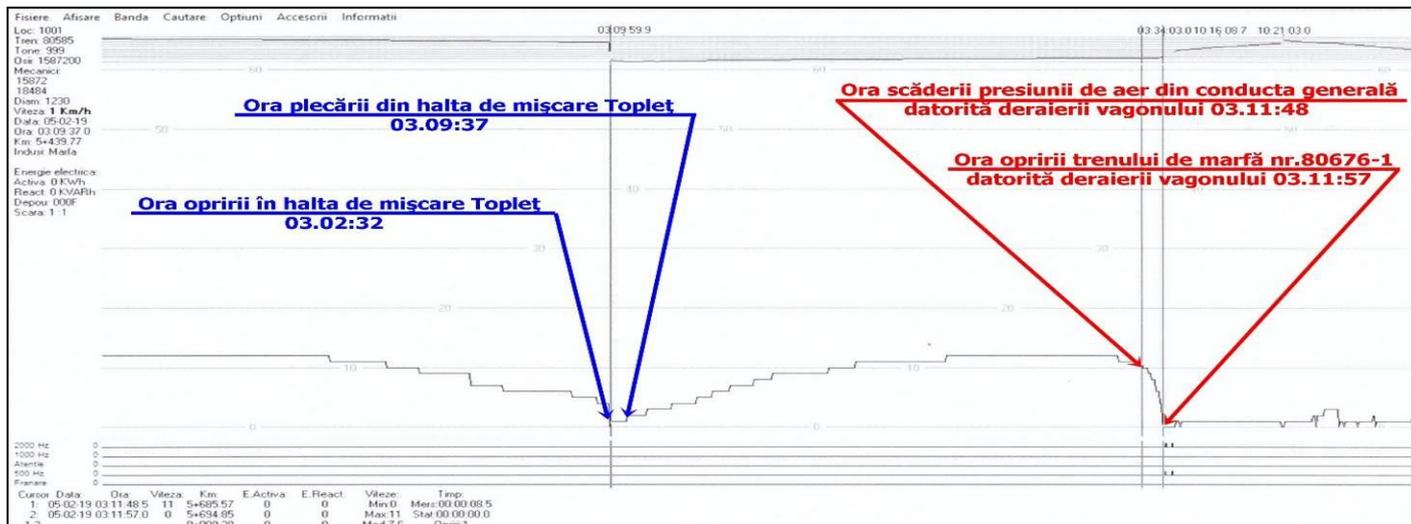
fig. 6 : diagrama IVMS – EA 1001 cu vitezele trenului înainte de producerea accidentului

1. Din analiza diagramei instalației IVMS a locomotivei EA 1001, pentru intervalul de remorcare al trenului de marfă nr.80676-1 cuprins între halta de mișcare Topleț, și locul opririi acestuia în urma deraierii vagonului, la km 398+710, au rezultat următoarele:

- trenul oprește în halta de mișcare Topleț la ora 03.02'.32" unde staționează până la ora 03.09'.37";
- de la ora 03.09'.37" trenul pleacă din halta de mișcare Topleț atinge o viteză de 9 km/h pe o distanță de 75,33 metri până la ora 03.10'.52", după care trenul circulă cu viteze cuprinse între 9-12 km/h pe o distanță de 170,47 metri, până la ora 03.11'.48", oră când viteza scade de la 11 km/h la "0" km/h pe o distanță de 9,28 metri, până la ora 03.11'.57";
- de la ora 03.11'.57" locomotiva staționează până la ora 10.14'.41".

S-a constatat, din ambele diagrame, că la momentul producerii deraierii viteza de deplasare a trenului a fost de 11 km/h.

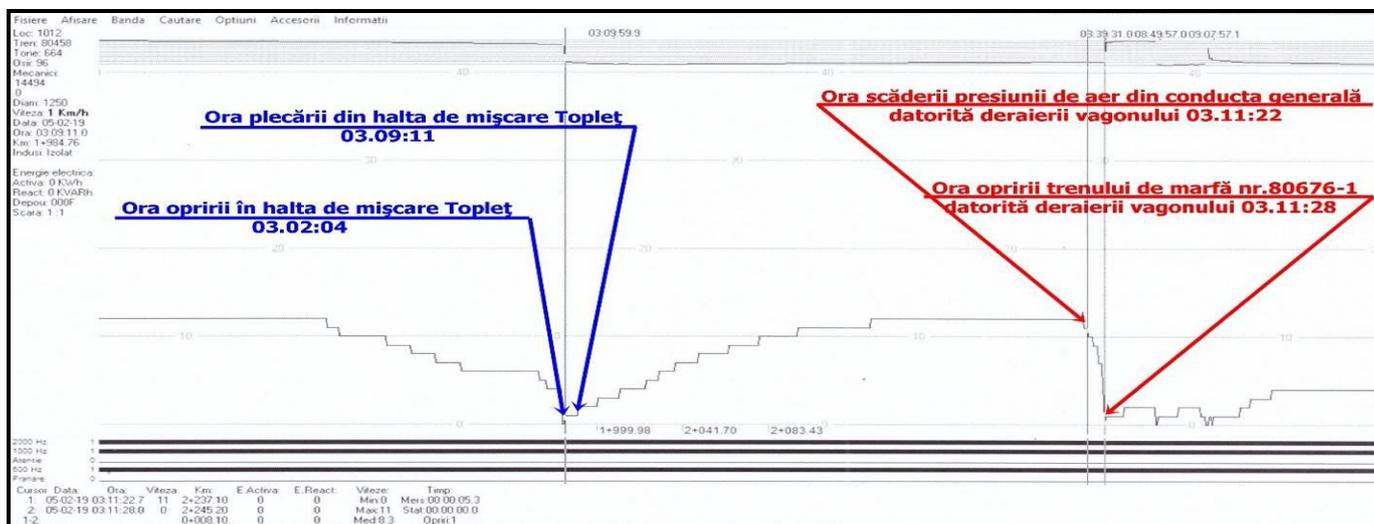
fig. 7 : diagrama IVMS – EA 1012 cu vitezele trenului înainte de producerea accidentului

2. Din analiza diagramei instalației IVMS a locomotivei EA 1012, pentru intervalul de remorcare al trenului de marfă nr.80676-1 cuprins între halta de mișcare Topleț, și locul opririi acestuia în urma deraierii vagonului, la km 398+710, au rezultat următoarele:

- trenul oprește în halta de mișcare Topleț la ora 03.02'.04" unde staționează până la ora 03.09'.11";
- de la ora 03.09'.11" trenul pleacă din halta de mișcare Topleț atinge o viteză de 9 km/h pe o distanță de 79,52 metri până la ora 03.10'.27", după care trenul circulă cu viteze cuprinse între 9-12 km/h pe o distanță de 172,82 metri, până la ora 03.11'.22", oră când viteza scade de la 11 km/h la "0" km/h pe o distanță de 8,10 metri, până la ora 03.11'.28";
- de la ora 03.11'.28" locomotiva staționează până la ora 08.39'.31".
