## RAPORT DE INVESTIGARE

privind accidentul feroviar produs la data de **29.03.2019**, pe raza de activitate a Sucursalei Regionale de Căi Ferate Brașov în stația CFR Dârste, prin deraierea primului boghiu în sensul de mers al locomotivei electrice nr.91-53-0-477-**268**-3 ce asigura remorcarea trenului de călători nr.12392 aparținând SNTFC „CFR Călători” SA.

*Raport final  
23 martie 2020*

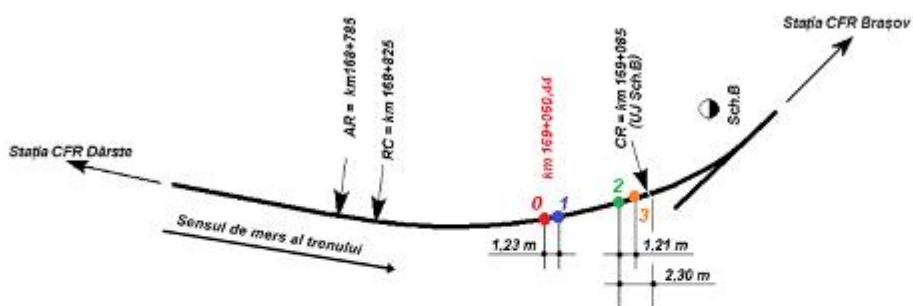
**Pozitia căii în plan - Linia 314 C**

Punctul CR este situat la ultima joană a schimbătorului de cale B, pe direcția „abatere”.

AR - km 168+785	$R = 313$ m
RC - km 168+825	$h = 40$ mm
CR - km 169+085 (UJ Sch.B)	$s = 10$ mm
$L_s = 40$ m

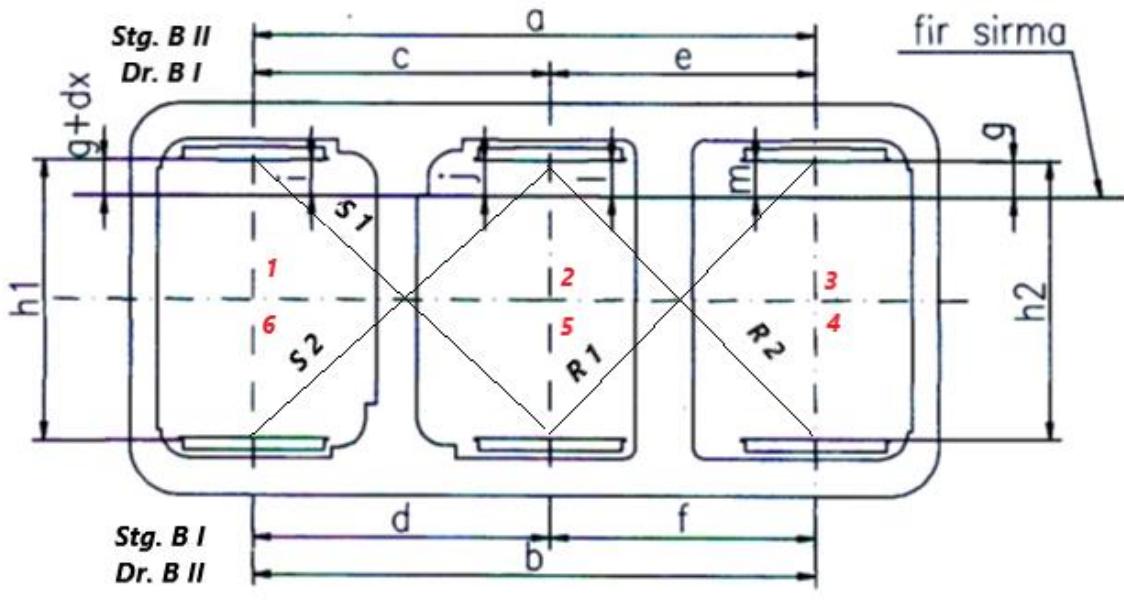
Distanța între centrele tampoanelor a fost de 1755 mm la postul de conducere I și de 1748 mm la postul de conducere II, de asemenea în toleranțele admise de manualul menționat mai sus.

**Boghiul I: 1-2-3  
Boghiul II: 6-5-4**

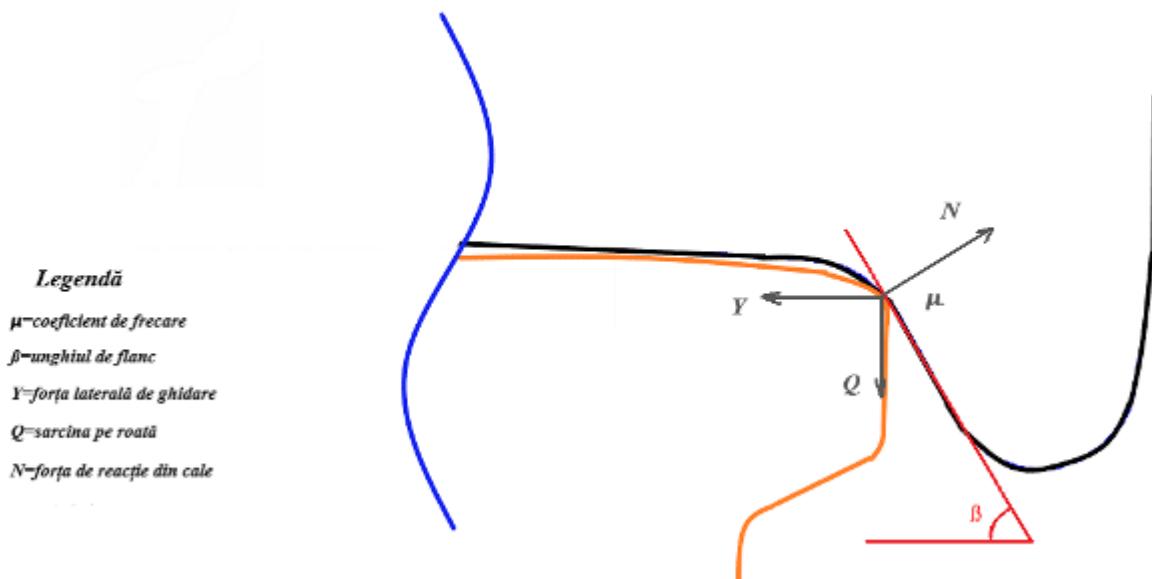
Figura nr.12

Așa cum reiese și din *figura nr.12*, în cazul bicontactului roții atacante cu şina (suprafața de rulare și flancul activ al buzei roții), în momentul în care forța de ghidare Y a roții atacante crește peste limita de deraiere (când forța de reacție din cale N are valoarea „0”), respectiv când valoarea raportului Y/Q depășește valoarea critică, buza roții se va urca pe flancul interior al şinei, producându-se deraierea. Valoarea acestui raport este determinat de *formula lui Nadal*, respectiv:
