RAPORT

privind investigația accidentului feroviar
produs la data de 29.06.2019 în halta de mișcare Mehadia,
secția de circulație Orșova-Caransebeș,

Raport de investigare
EDIȚIE FINALĂ

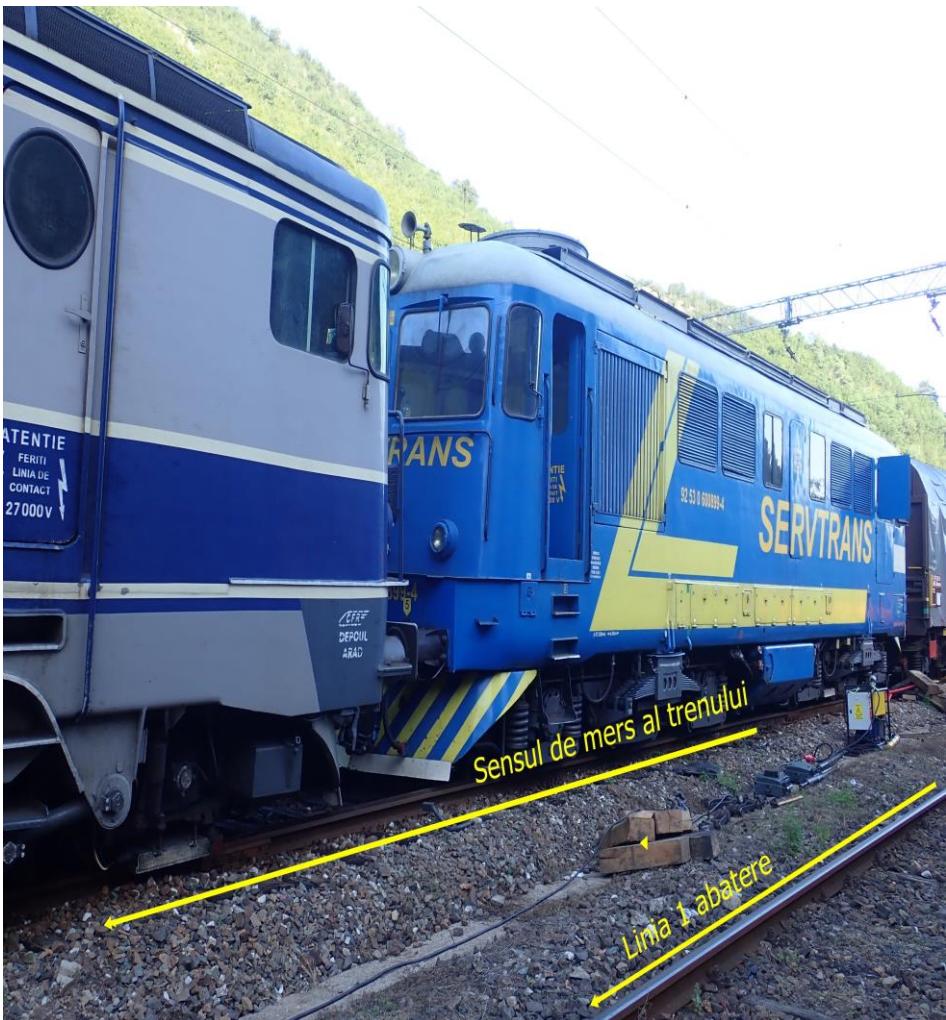
Fotografia nr.1

Trenul de marfă nr.50826 a fost remorcat cu locomotiva EA 080-4 și avea în compunere locomotiva în stare inactivă DA 899-4 care aparțineau operatorului de transport feroviar EXPRESS FORWARDING SRL.

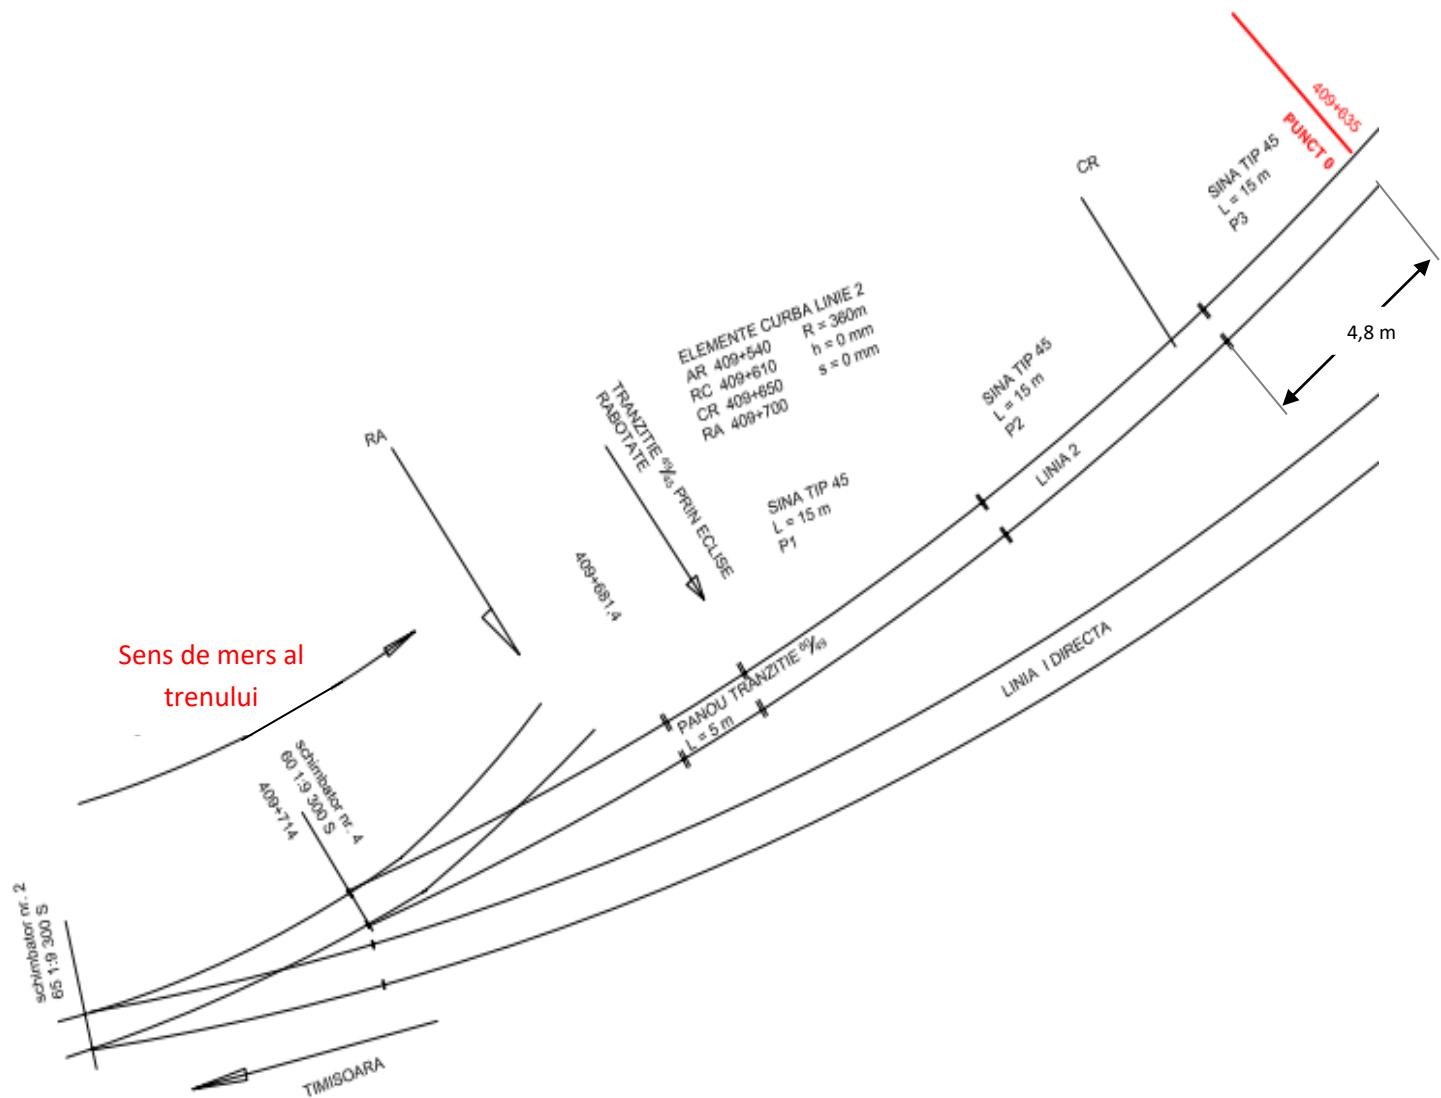
Figura nr. 4 – Schită cu configurația liniilor la locul producării deraierii

Deraierea s-a produs la linia 2 abătută din halta de mișcare Mehadia la km 409+635, pe o zonă a căii situată în curbă (deviația stânga în sens de mers). Prima urmă de deraiere a fost constată în cuprinsul curbei circulare situată la șina din partea stângă în sensul de mers al trenului (firul interior al curbei). Această urmă era situată pe flancul activ al ciupercii șinei, fiind o urmă specifică de cădere a roții între firele căii. Acest punct a fost notat și marcat pe teren cu „0” și reprezintă locul producerii deraierii. Punctul „0” era situat la o distanță de 46,40 m, în sens invers de mers al trenului, față de joanta de călcăi a aparatului de cale nr.4. La o distanță de 32,45 m față de punctul „0”, în sensul de mers al trenului, s-a constatat încă o urmă de deraiere situată la șina din partea dreaptă (firul exterior al curbei), care reprezenta o urmă specifică de escaladare a ciupercii șinei către exteriorul căii.
