RAPORT DE INVESTIGARE

privind accidentul feroviar produs la data de 08.07.2019 pe raza de activitate a Sucursalei Regionale CF Craiova între halta de mișcare Rădoiști și stația CFR Olteni în circulația trenului de marfă nr.20919-2 remorcat cu locomotiva EC 121, prin ajungerea din urmă și tamponarea violentă a trenului de marfă nr.34393-2 ce se afla oprit la semnalul prevestitor Pr Y al semnalului de intrare al stației CFR Olteni, fapt ce a avut ca urmare deraierea a trei vagoane din componerea trenului de marfă nr.20919-2

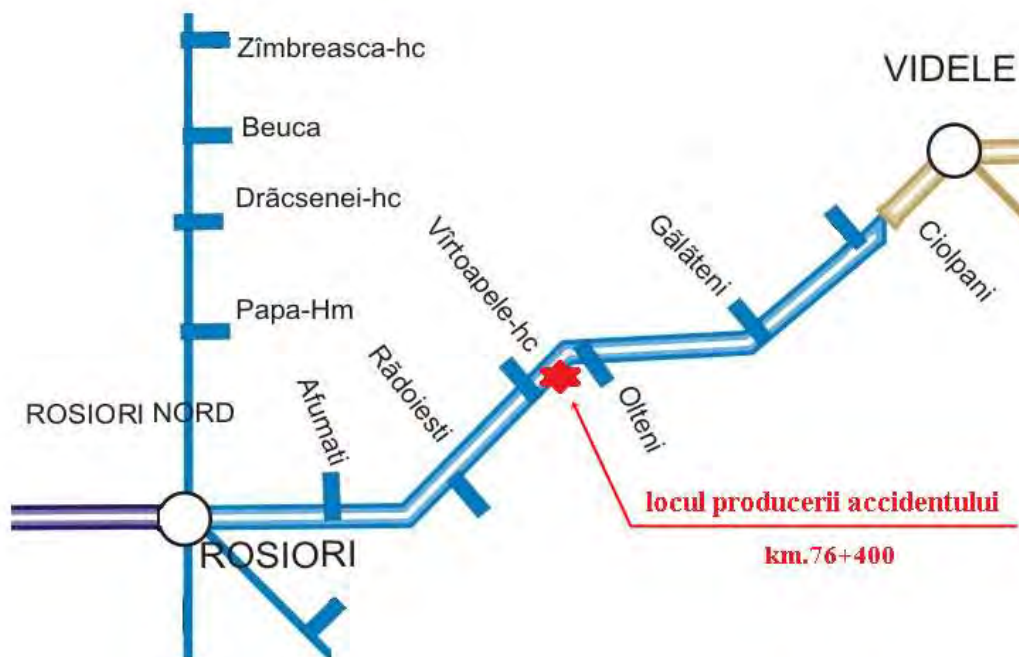
Figura nr.1- locul producerii accidentului

La data de 08.07.2019, la ora 01:28, pe raza de activitate a Sucursalei Regionale CF Craiova, secția de circulație Videle – Roșiori Nord (linie dublă electrificată), între halta de mișcare Rădoiești și stația CFR Olteni pe firul II de circulație, la km 76+400, trenul de marfă nr.20919-2 remorcat cu locomotiva EC 121 (aparținând operatorului de transport feroviar de marfă SC Cargo Trans Vagon SA) a ajuns din urmă și a tamponat violent trenul de marfă nr.34393-2 (aparținând operatorului de transport feroviar de marfă SC Constantin Grup SRL) ce se afla oprit la semnalul prevestitor Pr Y al semnalului de intrare al stației CFR Olteni, fapt ce a avut ca urmare deraierea a trei vagoane din compunerea trenului de marfă nr.20919-2.

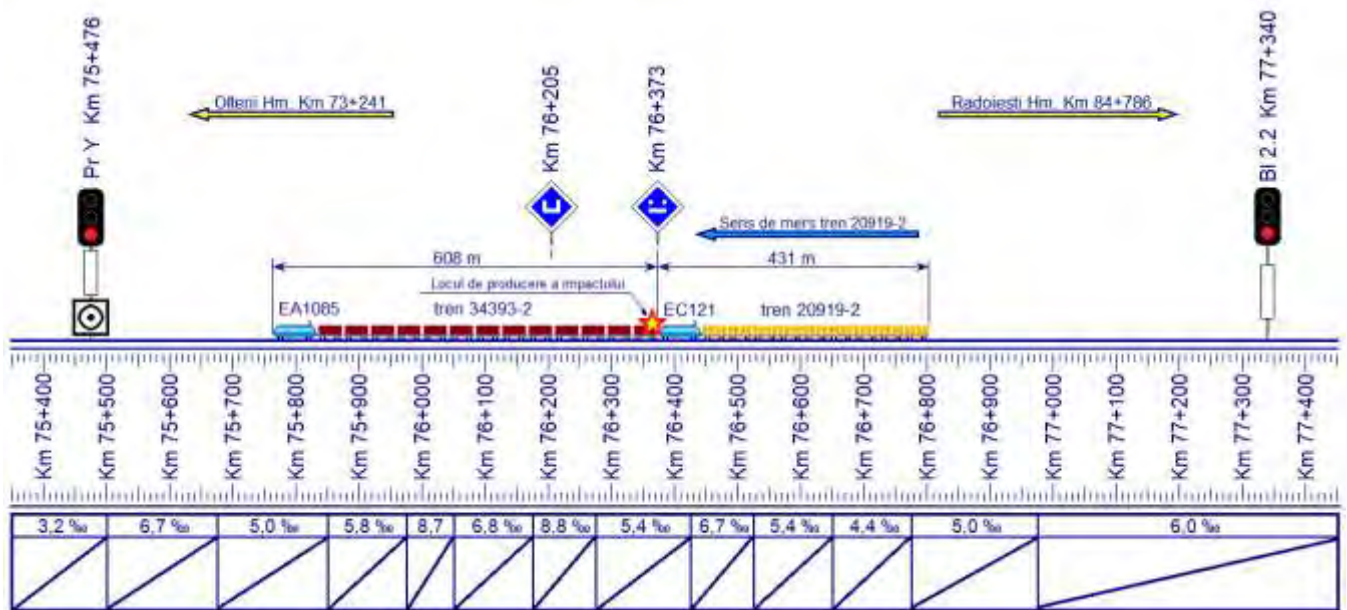
Figura nr.2- schița accidentului

La data de 07.07.2019 trenul de marfă nr.20919-2, remorcat cu locomotiva EC 121 (aparținând operatorului de transport feroviar de marfă SC Cargo Trans Vagon SA) a fost expedit din stația CFR Caracal la ora 22:38 în direcția Roșiori Nord. La ora 01:24 trenul oprește înaintea semnalului luminos de trecere al blocului de linie automat (BL22) care avea indicația „**OPREȘTE fără a depăși semnalul!**”-primul sector de bloc din față este ocupat”. După o staționare de 48 de secunde trenul este pus în mișcare, mecanicul de locomotivă acționează butonul "Depășire Ordonată" la trecerea prin dreptul semnalului luminos de trecere al blocului de linie automat (BL22) după care viteza trenului crește, iar la ora 01:28 la viteza de 29 km/h se produce tamponarea violentă a trenului de marfă nr.34393-2 (aparținând operatorului de transport feroviar de marfă SC Constantin Grup SRL) ce se afla oprit la semnalul prevestitor Pr Y al semnalului de intrare al stației CFR Olteni, fapt ce a avut ca urmare deraierea a trei vagoane (nr.84539305082-6, nr.84539305477-8, nr.84539305098-2) respectiv al 8-lea, al 9-lea și al 10-lea din compunerea trenului de marfă nr.20919-2.
