## RAPORT DE INVESTIGARE

al accidentului feroviar produs la data de 14.08.2019, ora 19:48, pe raza de activitate a Sucursalei Regionale CF Constanța, secția de circulație Constanța Port Zona B – Palas (linie dublă, electrificată), pe firul I de circulație, la km 2+000, prin declanșarea unui incendiu la locomotiva EA 047, care a asigurat remorcarea trenului de marfă nr.50792

*EDIȚIE FINALĂ*  
*12 august 2020*

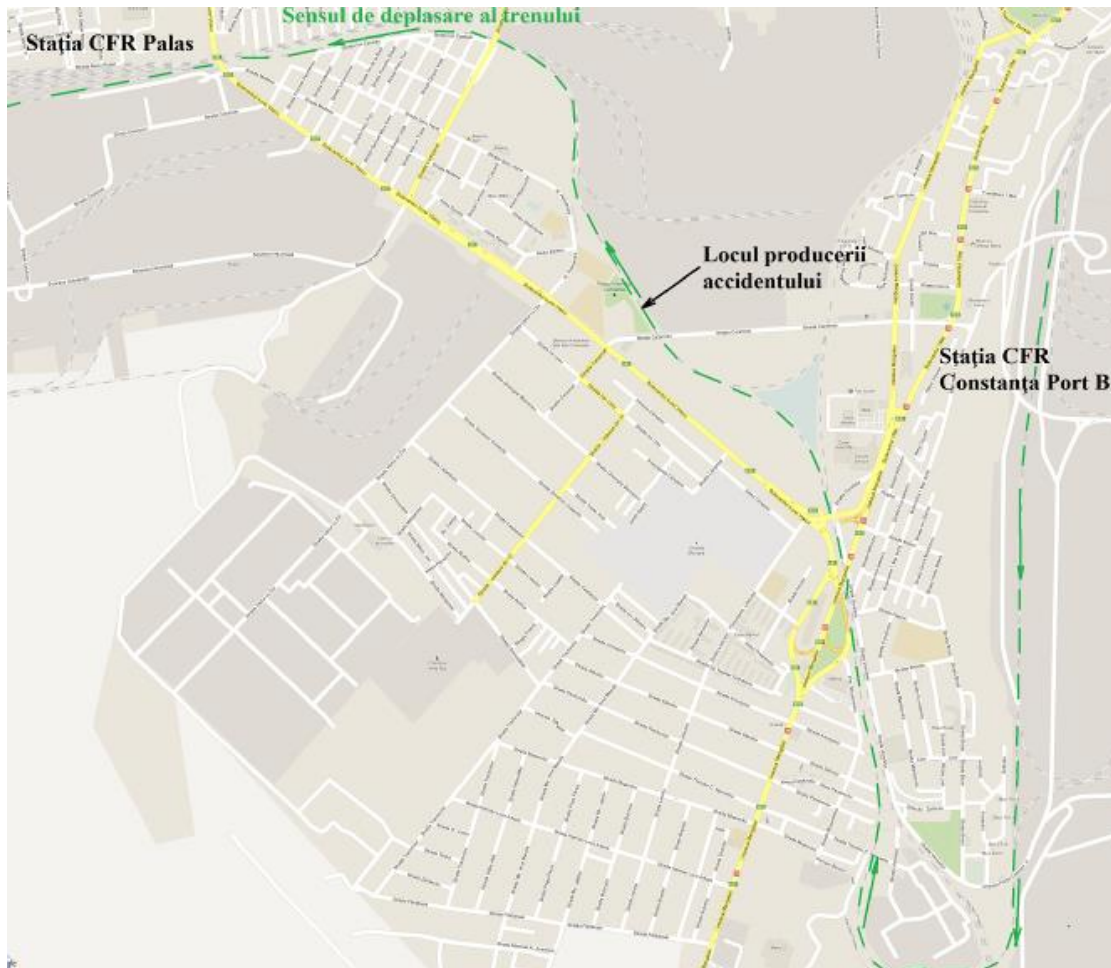
Fig. nr.1 – Locul producerii accidentului

La data de 14.08.2019, ora 19:48, pe raza de activitate a Sucursalei Regionale CF Constanța, secția de circulație Constanța Port Zona B – Palas (linie dublă, electrificată), pe firul I de circulație, la km 2+000, s-a produs un incendiu la locomotiva EA 047, care a asigurat remorcarea trenului de marfă nr.50792, aparținând operatorului de transport feroviar SC EXFO SRL.

În urma producerii acestui accident feroviar nu s-au înregistrat victime omenești sau răniți existând doar avarii la locomotiva EA 047.
