## RAPORT DE INVESTIGARE

al accidentului produs la data de 05.11.2019,  
pe raza de activitate a Sucursalei Regionale de Căi Ferate Craiova,  
între stația CFR Balota și halta de mișcare Valea Albă, prin deraierea celui de-al 24-lea vagon  
(penultimul) din compunerea trenului de marfă nr. 80352-1, aparținând operatorului de transport  
feroviar SC Grup Feroviar Român SA

*Raport final  
04 noiembrie 2020*

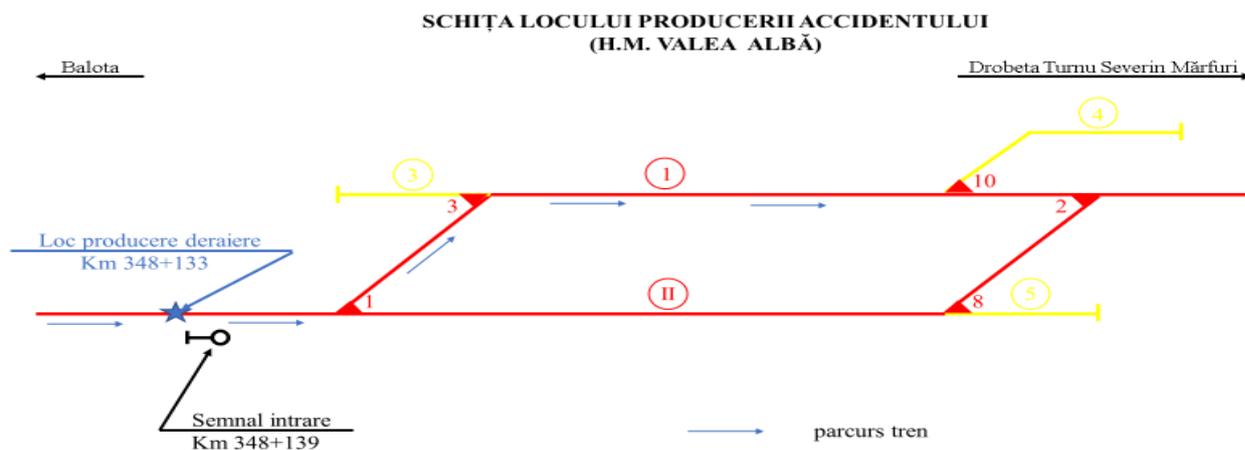
La intrarea în H.m. Valea Albă, la km 348+133, la o viteză de 22 km/h, în cuprinsul unei zone de traseu în curbă cu deviație dreapta, s-a produs deraierea celui de-al 24-lea vagon din compunerea trenului (penultimul). Mecanicul locomotivei aflate la urma trenului, auzind un zgomot atipic în corpul trenului, a luat măsuri urgente de frânare rapidă a trenului, fiind urmat imediat de mecanicul locomotivei aflate în tracțiune, care a luat aceleași măsuri.

fig. nr.1: parcursul trenului la momentul producerii deraierii

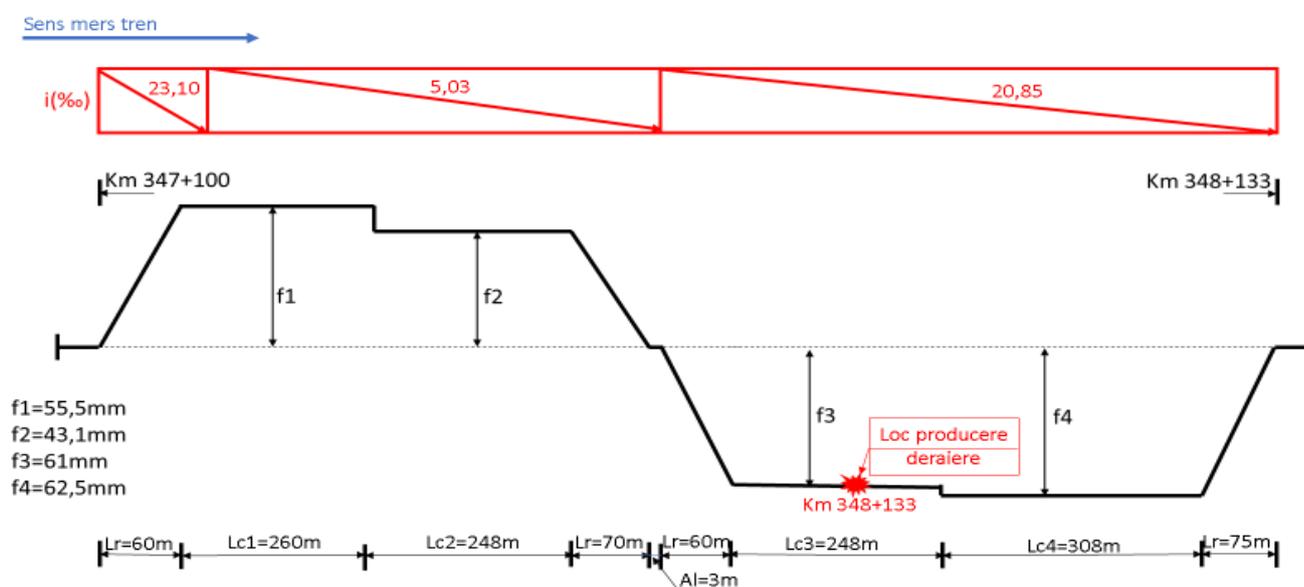
Proiecția în plan orizontal a traseului căii ferate din zona producerii accidentului corespunde unei grupări de curbe care începe la km 346+799 și se termină la km 348+433. Curba pe care s-a produs efectiv deraierea începe la km 347+742, se termină la km 348+433 și are următoarele elemente geometrice: raza  $R=205/200m$ , supraînălțarea  $h=80mm$ , supralărgirea  $s=20 mm$  și săgeata teoretică  $f=61 mm/62,5 mm$  (raportat la coarda cu lungime de 10 m). Punctele caracteristice ale acestei curbe sunt: **AR**: km 347+742, **RC<sub>1</sub>**: km 347+802, **C<sub>1</sub>C<sub>2</sub>**: km 348+050, **C<sub>2</sub>R**: km 348+358 și **RA**: km 348+433. Curba circulară se racordează cu aliniamentele adiacente prin intermediul curbilor de racordare  $L_r=60/75m$ . Deraierea avut loc la km 348+133, pe curba circulară având raza de 205m.

fig. nr. 2: traseul în zona producerii deraierii

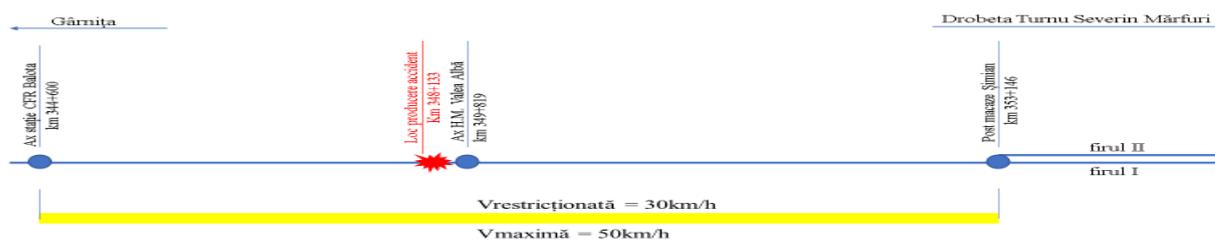
Viteza proiectată a liniei între stația CFR Balota și Post Macaze Șimian (în acest interval este inclusă și zona în care s-a produs accidentul feroviar) este de 50km/h, dar de la data de 04.03.2014, aceasta fost restricționată la 30km/h din cauza stării tehnice necorespunzătoare a unora dintre elementele constructive ale suprastructurii feroviare (traverse, șine, elemente ale sistemului de fixare a șinelor de traverse, etc.).

fig. nr.3: vitezele pe zona producerii accidentului

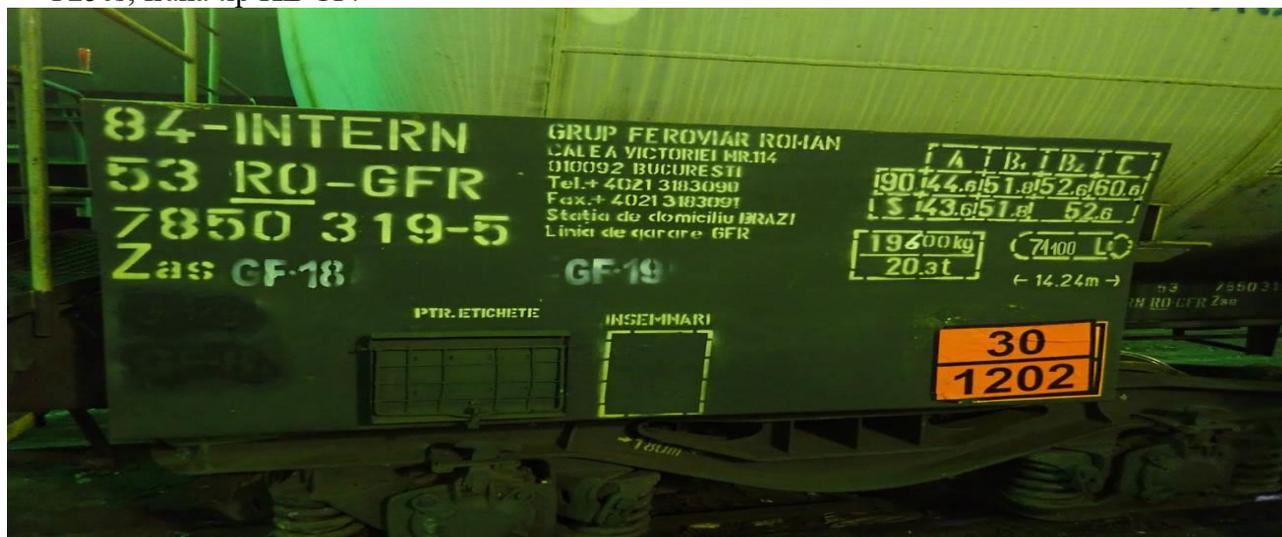
- vagonul nr.845378503195 (al 24-lea în componerea trenului), proprietate GRUP FERVIAR ROMAN SA, RP 30.10.2015 la operatorul economic identificat prin codul SIM, boghiuri tip Y25cs, frâna tip KE GP.

foto nr. 5 : date de identificare ale vagonului deraiat
