RAPORT DE INVESTIGARE

al accidentului produs la data de 29.01.2020,
pe raza de activitate a Sucursalei Regionale de Căi Ferate Craiova,
între stația CFR Berbești și halta de mișcare Popești Vâlcea,
prin deraierea celui de-al 21-lea vagon din compunerea trenului de marfă nr.23690

*Raport investigare
11 ianuarie 2021*

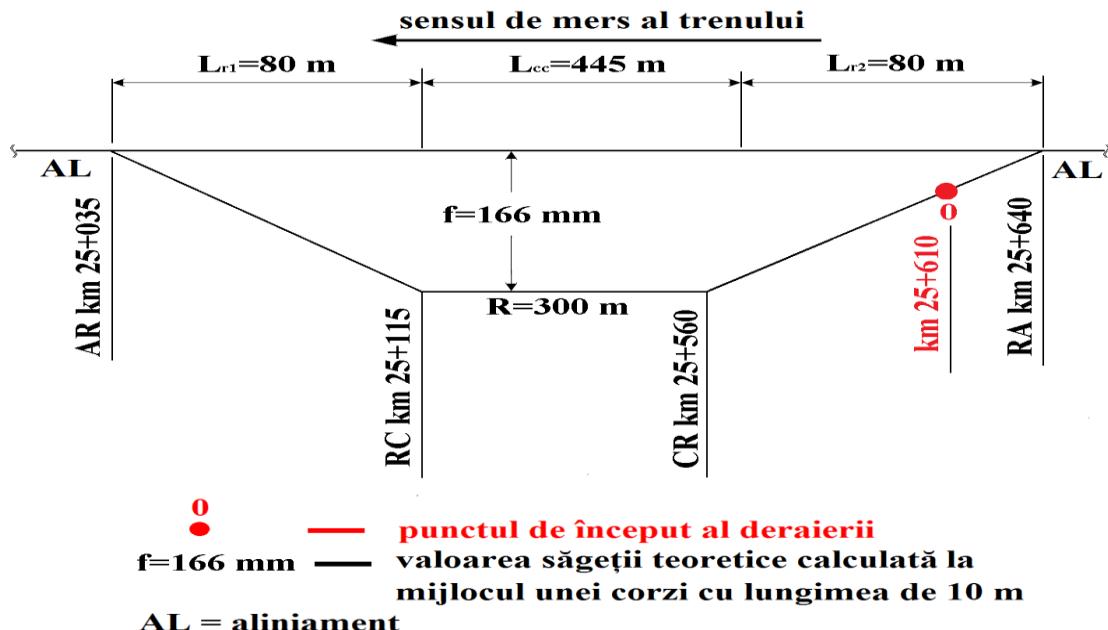
Figura nr.3 – curba cu punctul de începere a deraierii

Pentru efectuarea constatărilor privind geometria căii și starea tehnică a elementelor componente ale suprastructurii, începând de la punctul „0”, în sens invers celui de mers al trenului, pe șina de pe firul exterior al curbei, pe o lungime de 7 m au fost marcate 14 de puncte la echidistanțe de 0,5 m.

De la punctul „0”, în sensul de mers al trenului, pe o lungime de 2,5 m au fost de asemenea, marcate un număr de 5 puncte, la echidistanțe de 0,5 m.

În punctele marcate au fost efectuate măsurători, în stare statică, ale ecartamentului și nivelului transversal al căii. De asemenea, s-au măsurat săgețile în punctul „0” și punctele adiacente față de mijlocul unei corzi cu lungimea de 20 m.

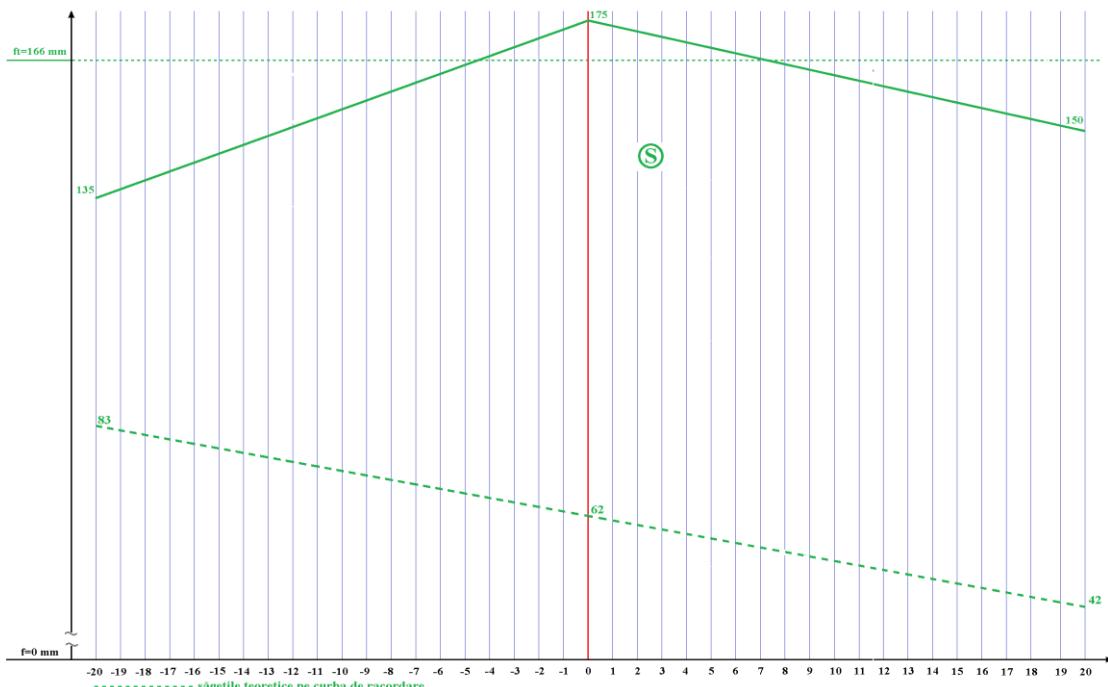
Figura nr.6 – diagrama săgeților

Valorile măsurătorilor la nivelul transversal al căii, pe racordarea curbei de la km 25+035 ÷ 25+640 depășeau toleranțele admise la nivel în profilul transversal în toate punctele. Astfel, valoarea măsurătorii la nivel transversal în punctul „0” depășea toleranța admisă de +10 mm cu +9 mm.
