RAPORT DE INVESTIGARE

**privind incidentul feroviar produs la data de 21.02.2020,
pe raza de activitate a Sucursalei Regionale de Căi Ferate Constanța
între stațiile Palas - Constanța Port Zona B prin îndrumarea în mod eronat
a trenului de marfă nr.83124Z-1 în direcția Constanța Port Zona B**

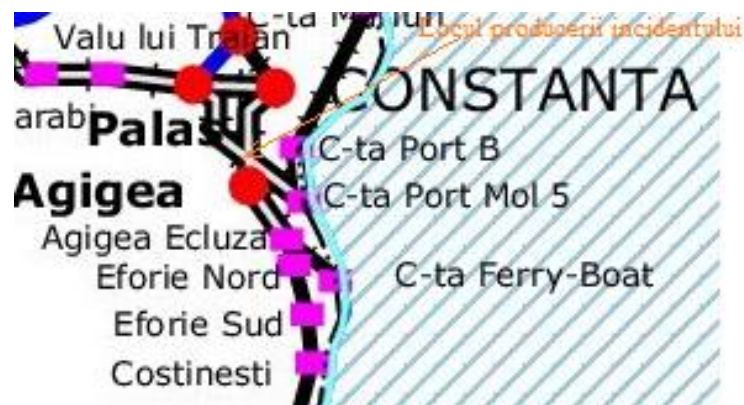
După primirea ordinului de circulație, din stația Palas de la linia 5 tranzit, trenul de marfă nr.83124 Z-1 a fost expedit în direcția Constanța Port Terminal Ferry-Boat . După trecerea de semnalul XIIB cu indicator de direcție (care avea direcția B), mecanicul de locomotivă a realizat că trenul de marfă se deplasa spre stația Constanța Port Zona B și nu în direcția Constanța Port Terminal Ferry-Boat cum era prevăzut. Trenul și-a continuat mersul până în stația Constanța Port Zona B.

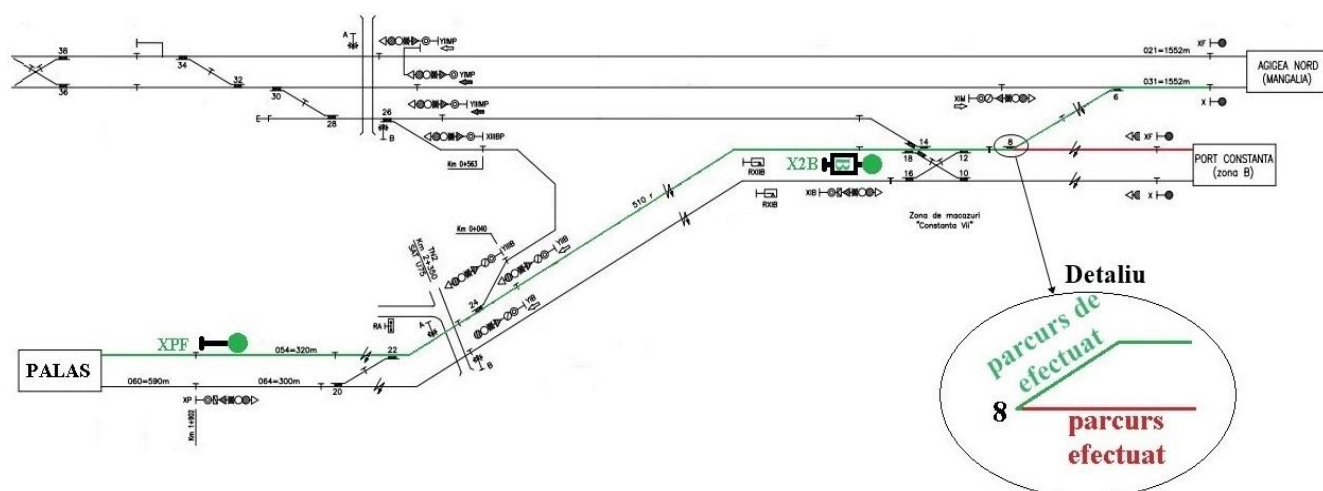
După întocmirea Ordinului de circulație și înmânarea lui mecanicului de locomotivă de către IDM POST 4 din stația Palas în care este specificat pentru trenul de marfă nr.83124-1 „Circulați în condițiile din livret ale trenului 81300Z”, trenul a fost expeditat la ora 23.58. După expedierea trenului, IDM localist din stația Palas a transmis către IDM dispozitor întrucât IDM localist din stația Constanța Oraș nu era în acel moment în biroul de mișcare, expedierea trenului. Existând o neînțelegere de transmitere a trenului referitoare la faptul că trenul de marfă este 83124-1 ori 83124Z-1, IDM dispozitor al stației Constanța Oraș a înțeles că este trenul 83124-1 și fără a verifica dispoziția RC în care era menționat 83124-1-Z a efectuat parcurs peste schimbătorul de cale nr.8 în direcția Constanța Port Zona B și nu în direcția Constanța Port Terminal Ferry-Boat cum era prevăzut.

Mecanicul a întâlnit semnalul de intrare XPF al stației Constanța Oraș cu indicația verde care prevestește indicația semnalului de ieșire XIIB, dar pentru direcția Constanța Port Terminal Ferry – Boat trebuia să întâlnească semnalul de intrare XPF al stației Constanța Oraș cu indicația verde clipitor și cifra 3 la indicatorul prevestitor de viteză.

În continuare mecanicul de locomotivă a întâlnit semnalul de ieșire XIIB cu indicația verde și indicatorul de direcție afișa litera „B,, dar pentru direcția Constanța Port Terminal Ferry-Boat trebuia să întâlnească semnalul de ieșire XIIB al stației Constanța Oraș cu indicația indicatorului luminos de viteză 3 și indicația galben și indicatorul de direcție să afișeze litera „A,,.
