## RAPORT DE INVESTIGARE

privind accidentul feroviar produs la data de 27.02.2020, pe raza de activitate a Sucursalei Regionale CF Cluj, secția de circulație Cluj Napoca – Oradea, între stația CFR Aghireș și halta de mișcare Stana, prin declanșarea unui incendiu la locomotiva DA 1072 de remorcarea a trenului de marfă nr.41121A

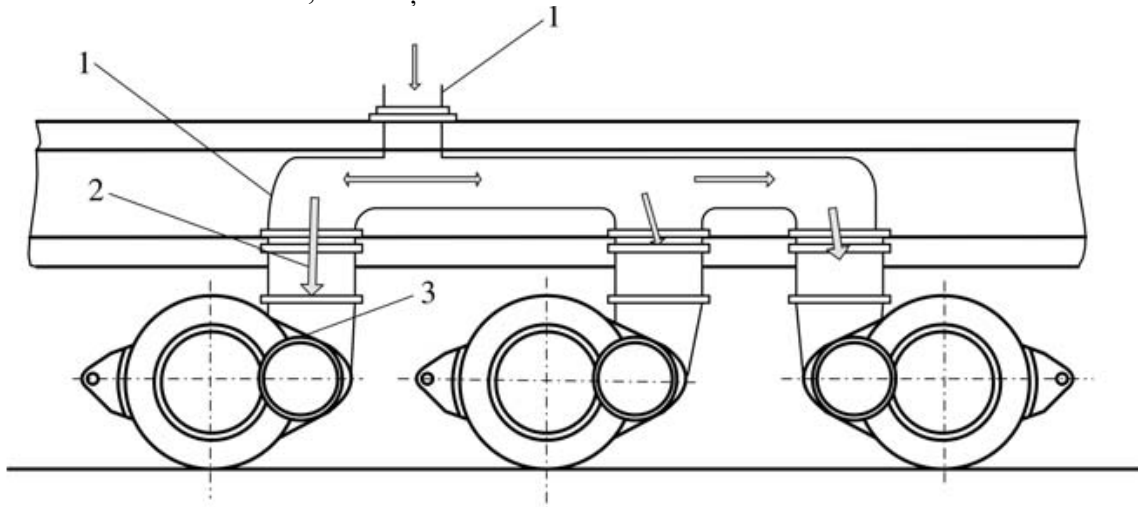
MET sunt răcite forțat cu aer refulat de ventilatoarele electrice situate în sala mașinilor. Curentul de aer refulat de ventilatoare, este condus printr-o tubulatură rigidă, care este conectată cu MET prin intermediul unui burduf elastic, confecționat din material textil.

*Imaginea 4- schema de principiu pentru ventilația forțată MET  
1- conducte de aer ; 2 – burduf textil elastic; 3- motor electric de tracțiune*

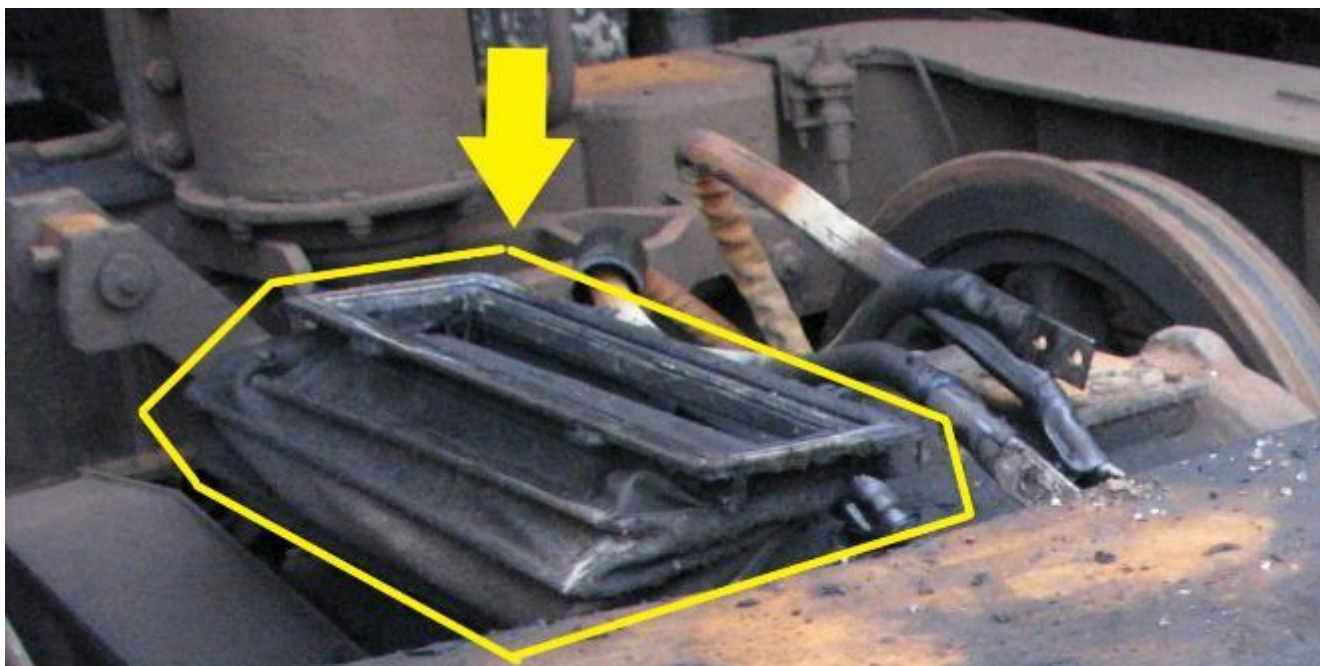
*Imaginea 5- exemplu de burduf elastic conectat la MET, la un boghiu scos de sub locomotivă*

Scurgerile de motorină și uleiuri cauzate de neetanșeități de la echipamentele din sala mașinilor, se cumulează cu scurgerile produse cu ocazia alimentării cu motorină și completării cu uleiuri, iar o parte dintre aceste scurgeri neintenționate, se depun pe boghiurile locomotivei și pe burdufurile elastice care sunt conectate la MET. În mod preventiv, aceste deficiențe sunt remediate cu ocazia reparațiilor planificate, ocazie cu care burdufurile elastice sunt înlocuite iar neetanșeitățile sunt eliminate. Însă, la locomotivele cu termenele de reparație planificată depășite, neetanșeitățile menționate anterior se agravează, producându-se depuneri semnificative de produse petroliere pe boghiuri și pe burdufurile elastice, al căror material textil se îmbibă cu aceste produse petroliere.
