RAPORT DE INVESTIGARE

al incidentului produs la data de 29.03.2021
pe rețeaua de transport cu metroul din București,
magistrala M2, între stațiile Piața Victoriei 1 și Aviatorilor,
în circulația trenului de metrou nr.18, trasa 15

*Raport Final
februarie 2022*

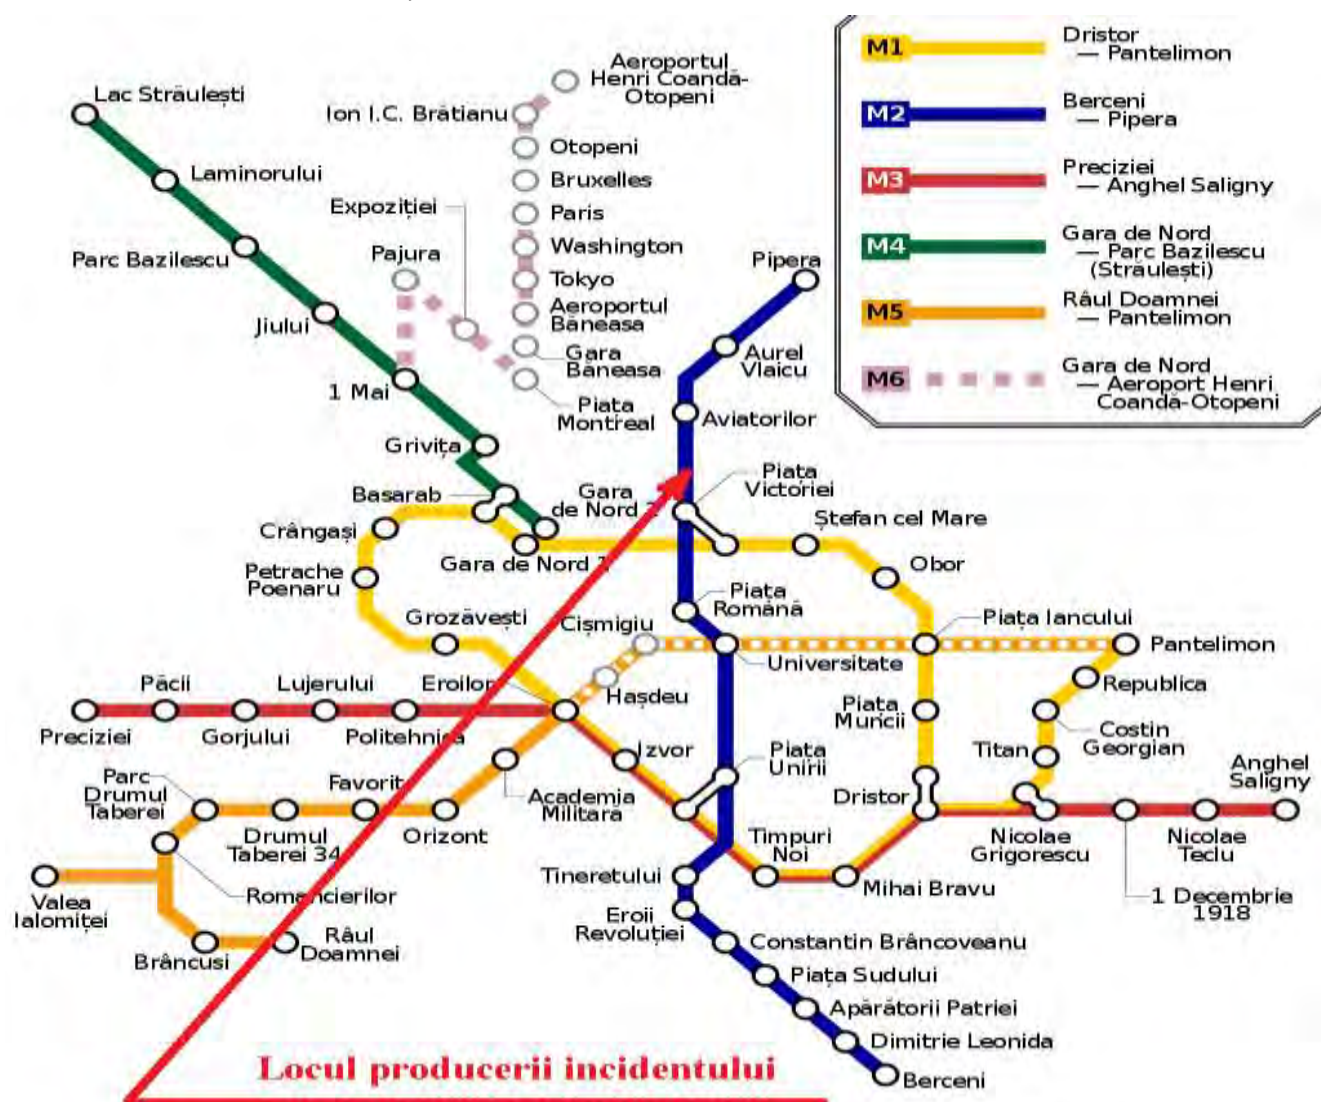
Figura nr.1 Locul producerii incidentului feroviar

La data de 29.03.2021, ora 15:26, pe rețeaua de transport cu metroul din București, magistrala M2, între stațiile de metrou Piața Victoriei 1 și Aviatorilor, pe fir 1 de circulație, la circa 190 metri de la plecarea din stația Piața Victoriei 1, în circulația trenului de metrou nr.18, trasa 15, format din trenul electric de metrou (TEM) nr.1324-2324, s-a produs ruperea barei de torsiune și a captatorului situat pe partea stângă, în sensul de mers, a boghiului nr.1 de la vagonul M2 al semitrenului nr.2324 și lovirea de către acestea a instalațiilor din tunel.

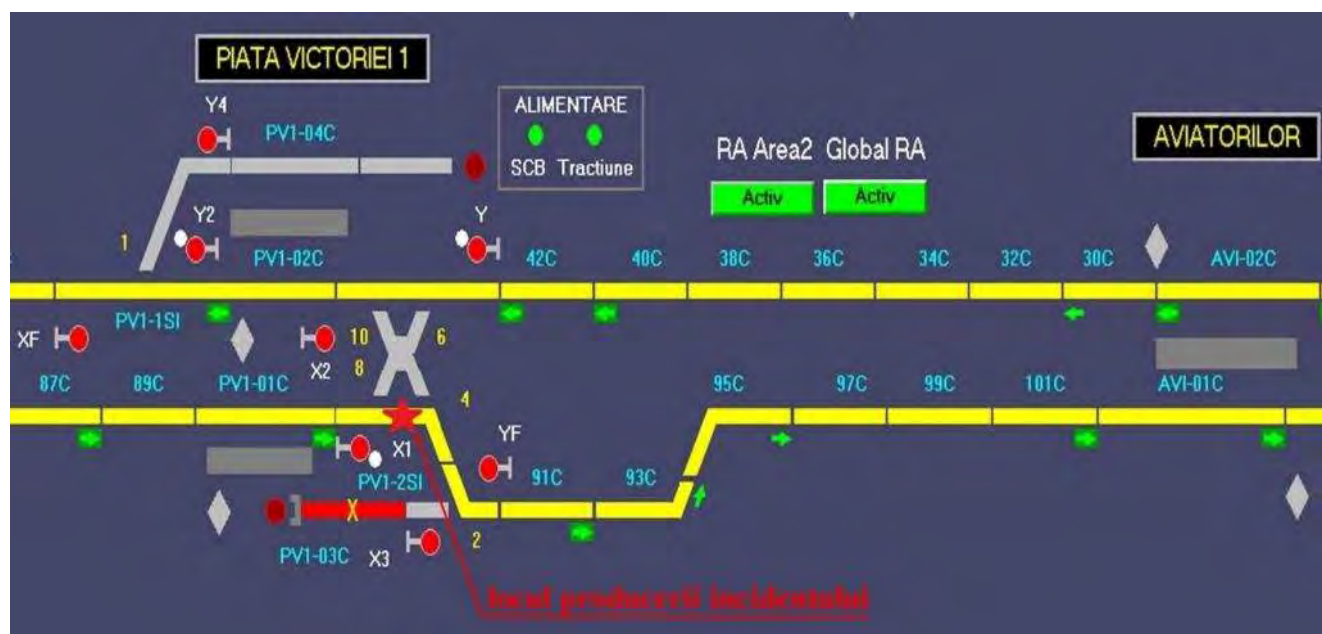
Figura nr. 2 – Reprezentarea schematică a zonei pe care s-a produs incidentul feroviar

Zona de producere a incidentului feroviar este cuprinsă între stațiile Piața Victoriei 1 (ax stație km 11+835) – Aviatorilor(ax stație km 13+301), pe firul I de circulație.

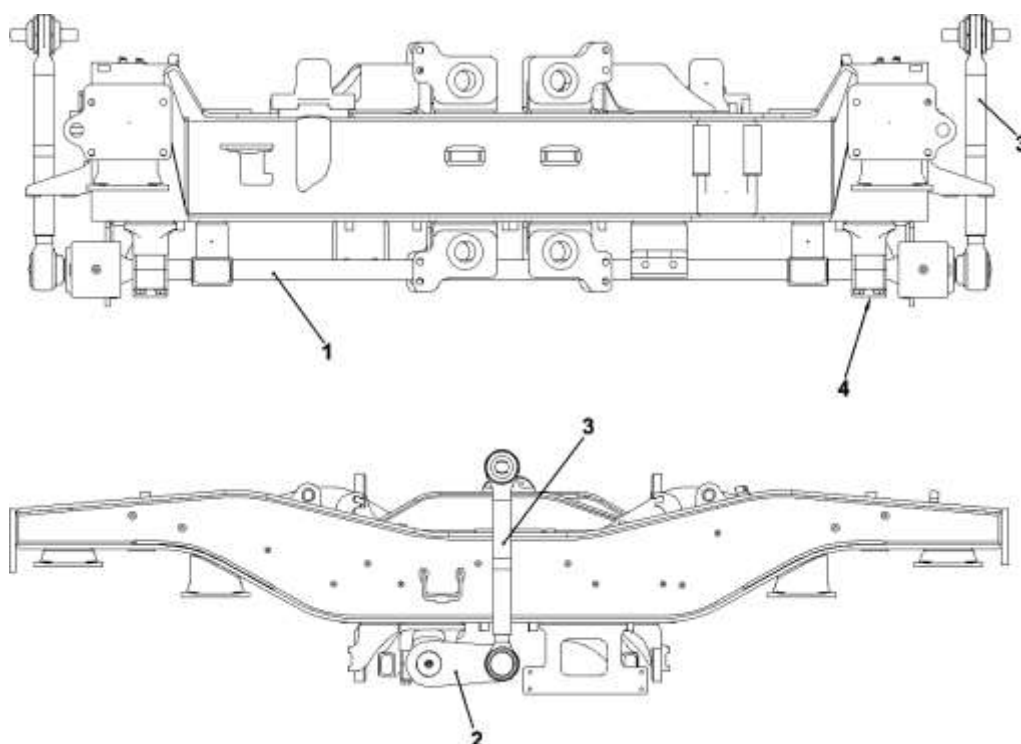
Fig. nr. 5 - Ansamblul barei antiruliu

- la rândul său ansamblul barei antiruliu (fig. nr. 5) este alcătuit din: bară de torsiune (1), două brațe (2) și două bare verticale (3);
- bara de torsiune (1) este fixată pe suporturi (4) prin intermediul unor articulații de cauciuc, iar aceste suporturi sunt prinse la rândul lor pe cadrul boghiului. Cele două brațe (2) sunt conectate la cadrul caroseriei prin două bare verticale (3).

- bara de torsiune are o greutate de 39.9 kg, o lungime de 2202 ± 2 mm și este fabricată din oțel de tip 52CrMoV4, conform standardului EN 10089.
