RAPORT DE INVESTIGARE

al accidentului feroviar produs la data de 09.04.2021, ora 13:40, pe raza de activitate a Sucursalei Regionale CF Constanța, secția de circulație Dorobanțu - Capu Midia, între stațiile CF Năvodari și Nazarcea, la km. 22+400, dată la care au deraiat 3 vagoane din compunerea trenului de marfă nr.89576

*Ediție finală
23 februarie 2022*

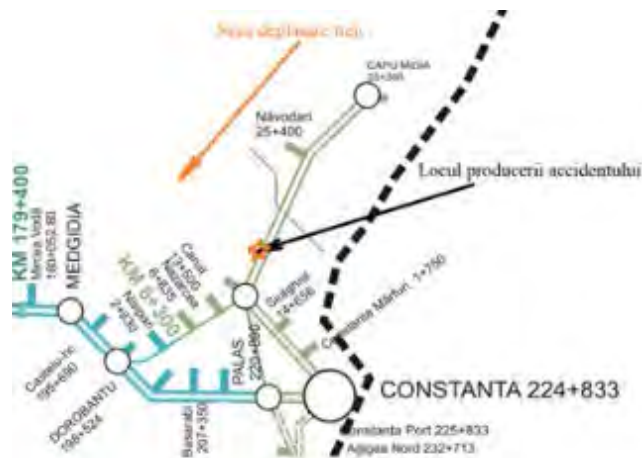
Figura nr.1 Locul producerii accidentului feroviar

Deraierea celor trei vagoane din compunerea trenului de marfă nr.89576 s-a produs pe linia Năvodari – Nazarcea, pe o zonă în curbă cu deviație dreapta față de sensul de mers al trenului.

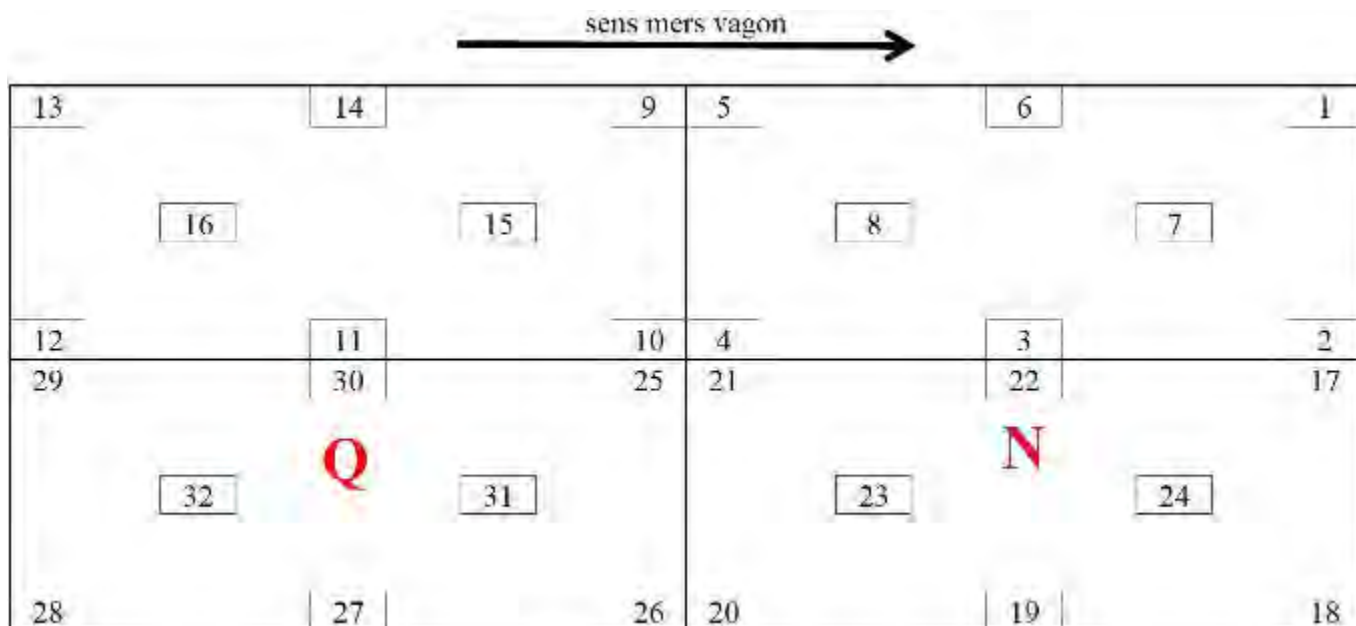
Figura nr.3 Schița măsurătorii încărcăturii în vagon

Având în vedere această constatare au fost efectuate măsurători ale înălțimii cutiei vagonului și ale distanțelor existente între rama superioară a vagonului și încărcătura acestuia. Punctele în care au fost efectuate aceste măsurători fiind conform schiței următoare.

Punctele N și Q reprezintă punctele unde încărcătura are înălțimea cea mai mare. Punctul N fiind situat la un metru de pct.19 către pct.22, valoarea măsurată fiind de 650 mm. Punctul Q este situat la 1960 mm de pct.28 și la 1470 mm de pct.27, valoarea măsurată fiind de 400 mm.

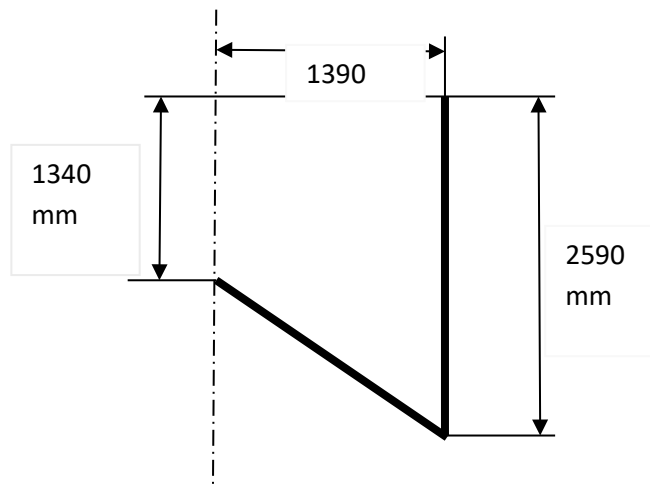
Figura nr.4, dimensiuni cuvă vagon

La vagonul nr.89536950057-7 (celelalte două vagoane fiind de același tip) au fost măsurate, la interior dimensiunile semisectiuni conform schiței următoare și pe exterior ale cutiei: lungime= 12100 mm, lățime=2780 mm, înălțime=2320 mm.

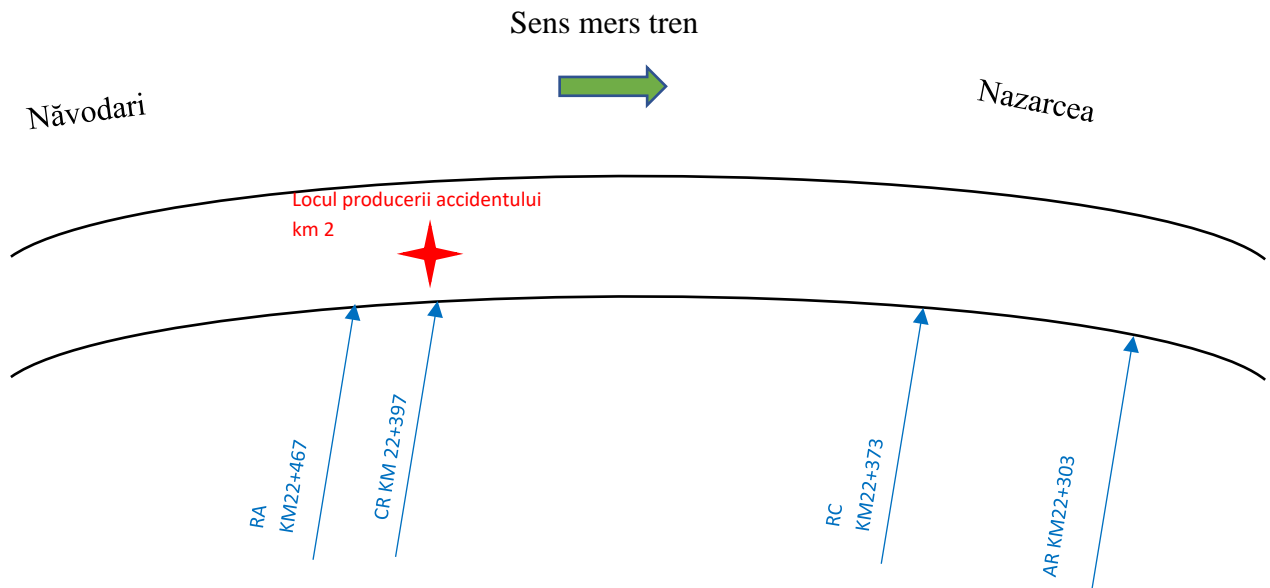
Figura nr.6, schița curbei

Deraierea s-a produs pe linia Năvodari – Nazarcea, pe o zonă în curbă cu deviație dreapta față de sensul de mers al trenului. Curba pe care s-a produs deraierea are o lungime de 164m.
