## AVIZ

## RAPORT DE INVESTIGARE

privind accidentul feroviar produs la data de 08.07.2021,  
pe raza de activitate a Sucursalei Regionale de Căi Ferate București,  
secția de circulație Ploiești Vest – Brașov (linie dublă electrificată), în stația CFR Bușteni,  
prin declanșarea unui incendiu la primul vagon din componerea trenului de marfă nr.80498-1  
aparținând operatorului de transport marfă SC Grup Feroviar Român SA

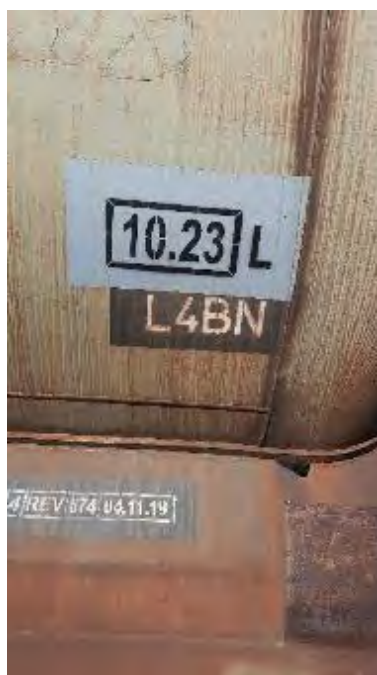
- vagonul nr.33877852226-2 este vagon cisternă de tip Zas, cod cisternă L4BN (transport lichide, presiune minimă de calcul 4 bari, cu orificii de umplere și de golire pe la partea de jos cu 3 dispozitive de închidere, fără dispozitiv de aerisire și *care nu este închisă ermetic*). Precizăm că, în conformitate cu prevederile RID, acest cod de cisternă permite transportul benzinei, produsul care era încărcat în acest vagon la momentul producerii accidentului;
- ultima verificare tehnică periodică a recipientului vagonului s-a efectuat în luna octombrie 2019 de către SC RAIL LOGISTIC SRL fiind valabilă până în luna octombrie 2023. Această verificare tehnică periodică a fost efectuată împreună cu expertul autorizat aparținând BUREAU VERITAS România, cu codul 36, acesta emițând, la data de 23.10.2019, Raportul de Inspecție nr.BUH/ IDD 2019/101 1831;

Foto nr. 5 - inscripțiile pe vagon care atestă tipul recipientului și data efectuării verificării tehnice periodice

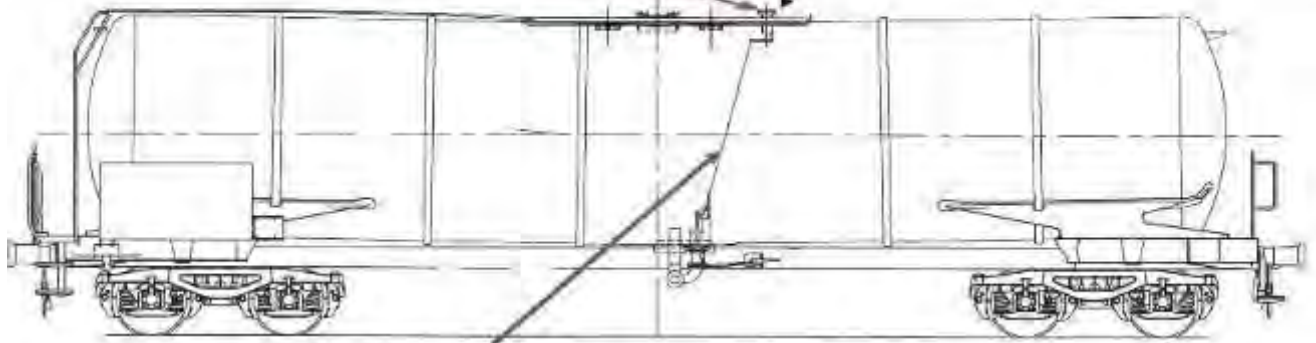
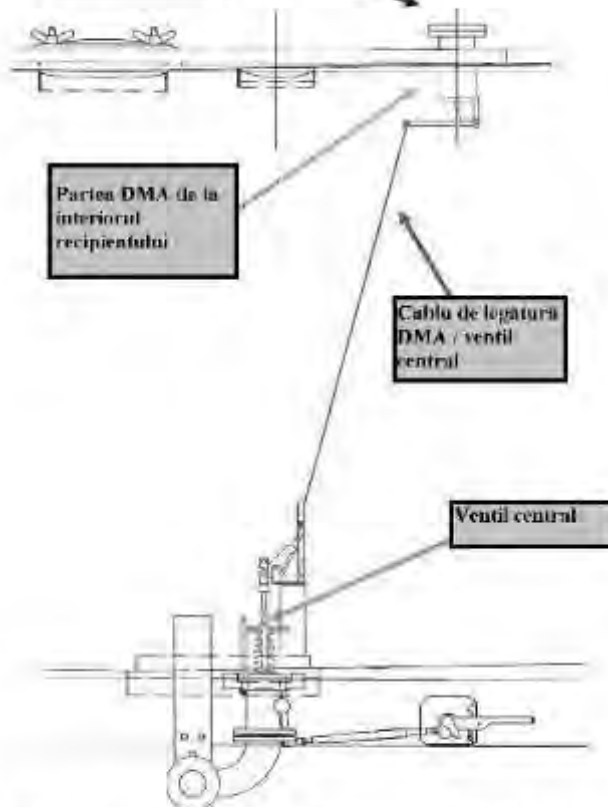
Figura nr. 4 – modul de amplasare a DMA pe vagon

DMA este poziționat în partea superioară a recipientului și este în contact permanent cu faza gazoasă a produsului transportat

Locul producerii incendiului

DMA este legat întodeauna de ventilul central fie prin interiorul, fie prin exteriorul recipientului

**NOTĂ:** dacă DMA nu este canalizat pentru recuperarea vaporilor de produs, cum este cazul vagonului implicat în accident, în funcție de valorile de calibrare, acesta poate fi utilizat ca o supapă în timpul transportului.
