## RAPORT DE INVESTIGARE

privind accidentul feroviar produs în data de 23.08.2021, pe raza de activitate a Sucursalei Regionale de Căi Ferate Craiova, între halta de mișcare Valea Albă și stația CFR Balota, prin deraierea ambelor osii ale primului boghiu, în sensul de mers, de la cel de-al 12-lea vagon din compunerea trenului de marfă nr.29114 aparținând SC Rail Cargo Carrier Romania SRL

*Raport de investigare final  
12 august 2022*

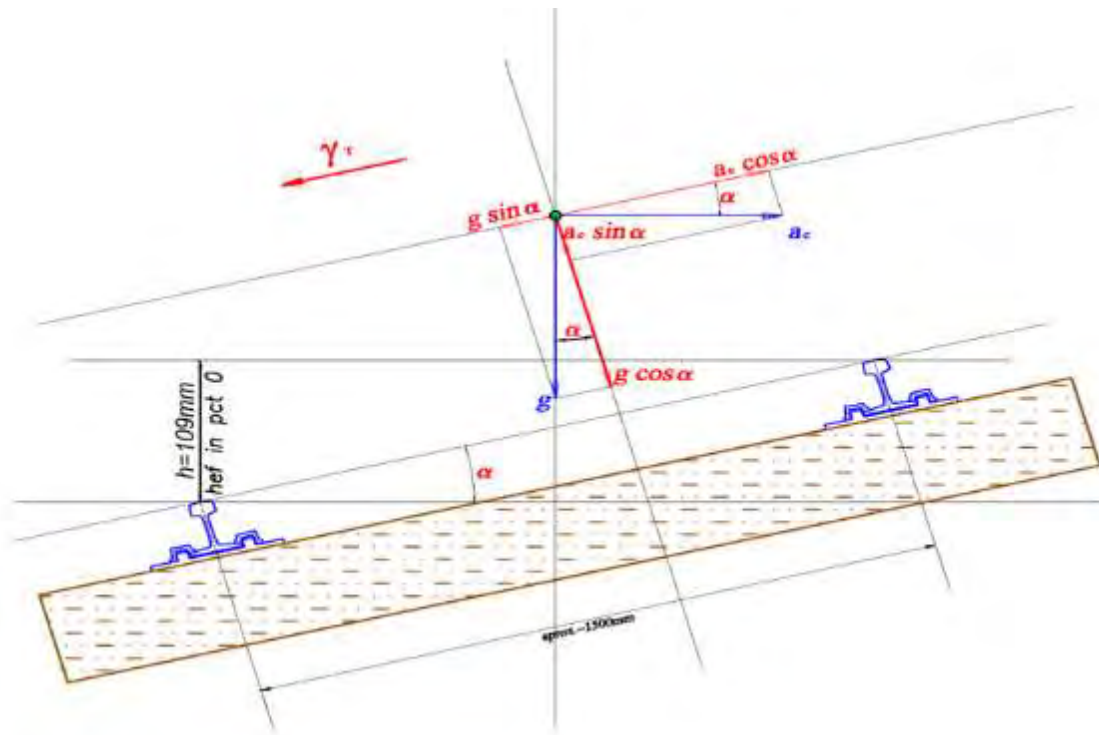
### Reprezentarea grafică a accelerațiilor în punctul 0

Depășirea toleranțelor admise în exploatare pentru valorile săgeților vecine, precum și depășirea toleranței admise la variația ecartamentului, au generat mișcări dinamice laterale severe ale vehiculelor feroviare în timpul rulării și au fost analizați ca factori critici în producerea accidentului.
