RAPORT DE INVESTIGARE

privind accidentul feroviar produs la data de 02.01.2022 între stațiile CFR Crivina și Brazi în circulația trenului de marfă nr.56300-1, prin declanșarea unui incendiu la locomotiva titulară DA1547

Raport final
29 decembrie 2022

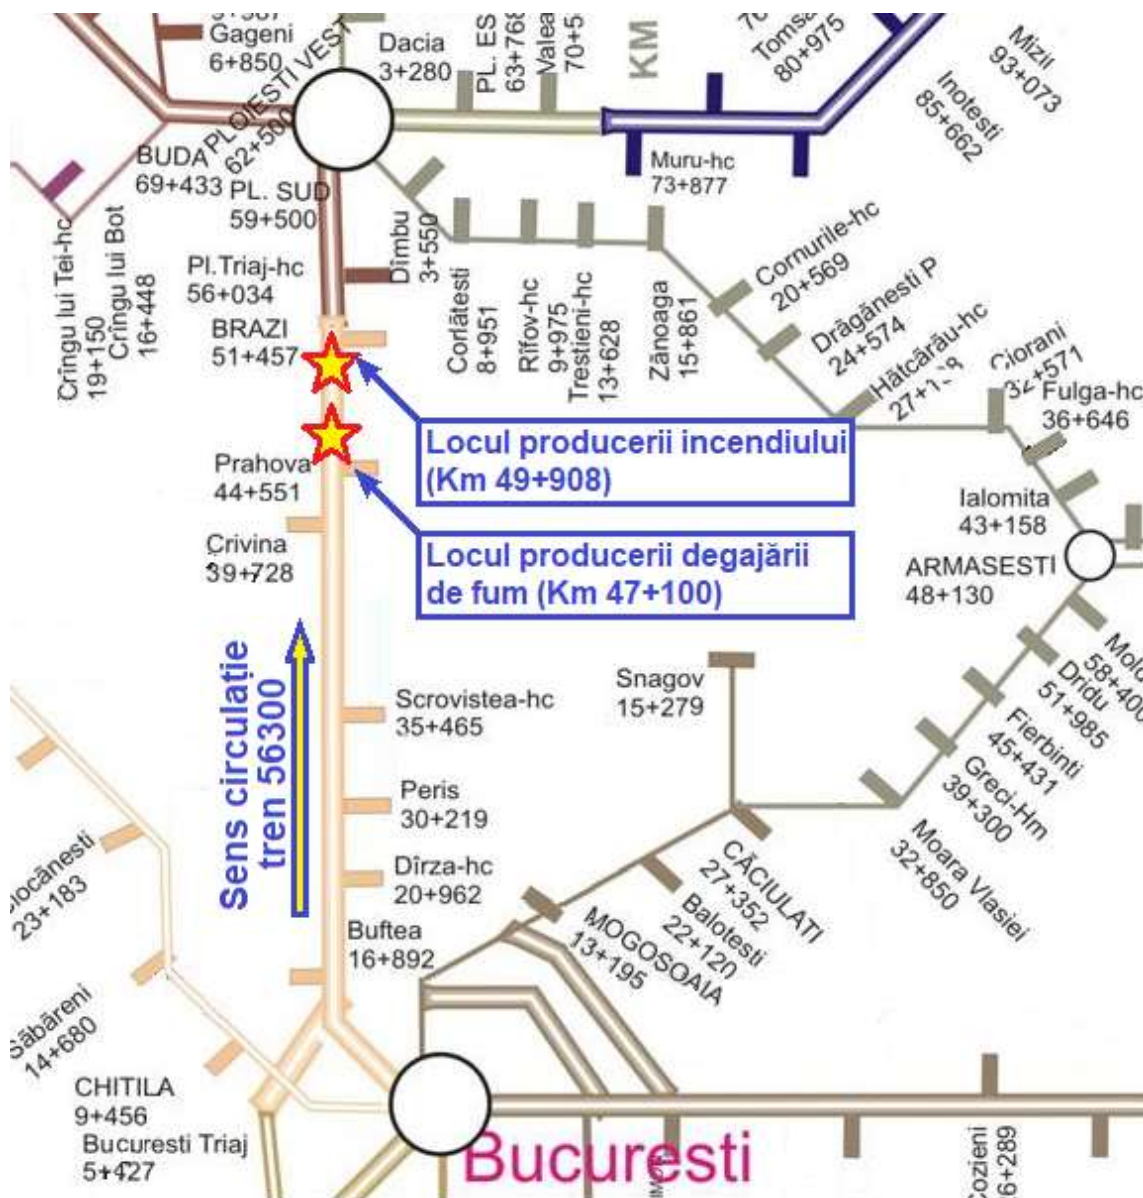
Figura nr.1 - Locul producerii accidentului

La data de 02.01.2022, ora 16:00, pe raza de activitate a Sucursalei Regionale CF București, secția de circulație București Nord - Ploiești Sud (linie dublă electricată, administrată de CNCF „CFR” SA), între stațiile CFR Crivina și Brazi, pe firul I de circulație, la km 49+908, în circulația trenului de marfă nr.56300-1 (aparținând operatorului de transport feroviar SC Grup Feroviar Român SA), s-a produs o degajare de fum la locomotiva titulară DA1547, care ulterior s-a transformat în incendiu.
