RAPORT DE INVESTIGARE

al accidentului feroviar produs la data de 07.01.2022, pe raza de activitate a Sucursalei Regionale CF Galați, între Hm Filești (Ramificație CSG) și stația de căi ferate uzinale Cătușa (de pe linia ferată industrială de cale largă aparținând SC Liberty Galați SA), la km.2+733, în circulația trenului de marfă nr.77146

*Raport Investigare
29 decembrie 2022*

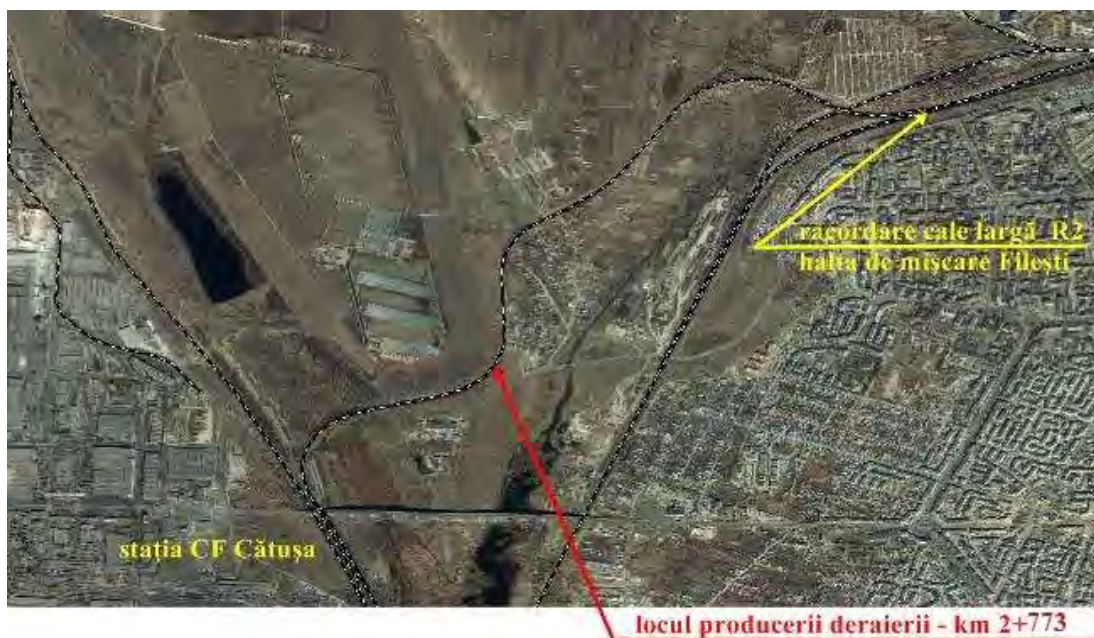
Figura nr.1 Locul producerii accidentului feroviar

La data de 07.01.2022, în jurul orei 14:15, pe raza de activitate a SRCF Galați, între Hm Filești și stația CFU Cătușa, pe calea largă la km 2+773 (**Figura nr.1**), în circulația trenului de marfă nr.77146, s-a produs deraierea a 4 vagoane, astfel:

Trenul de marfă nr.77146 a circulat în stare deraiată o distanță de aproximativ 51 m, după care s-a oprit ca urmare a răsturnării primului vagon deraiat, întreruperii continuității conductei generale de aer și frânării automate a trenului.

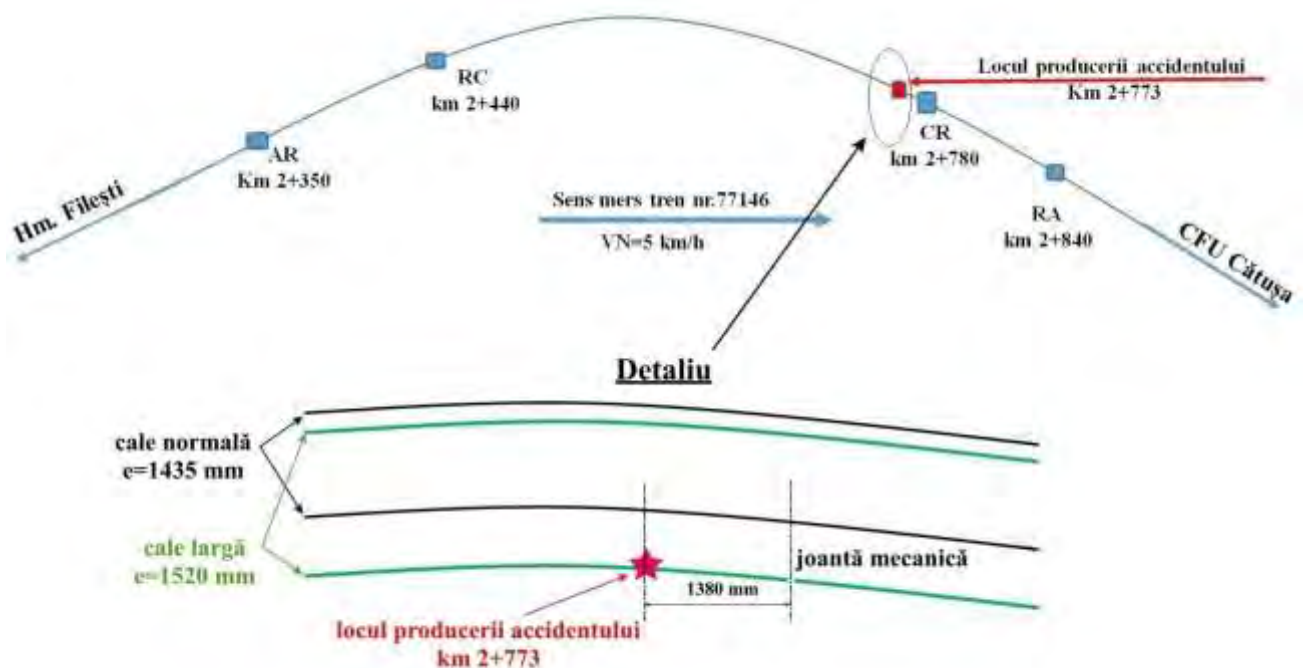
Figura nr.3 – Reprezentarea schematică a curbei pe care s-a produs accidentul feroviar

Viteza de circulație a trenurilor pe linia curentă 706M Racordare CSG - Cătușa este de 30 km/h, acesta fiind restricționată la 5 km/h, din cauza stării căii, din data de 11.01.2015, ca măsură de siguranță pentru circulația trenurilor.

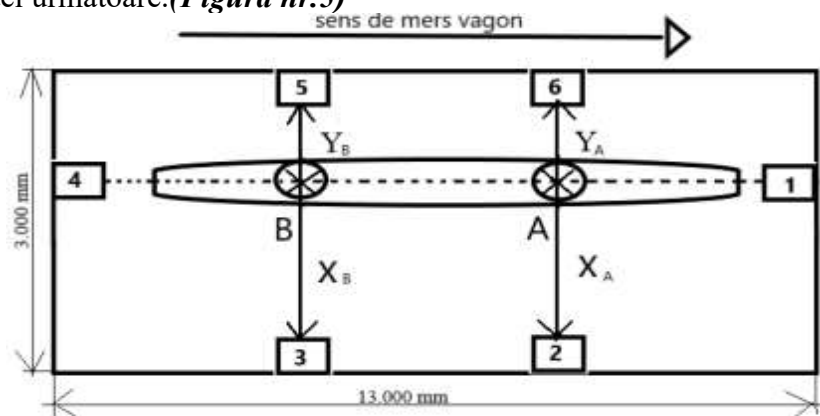
Figura nr.5 - Schița dimensiunilor de încărcare la vagonul nr.63340459

I) La verificarea vizuală a încărcăturii din vagonul **nr.63340459** s-a constatat că aceasta avea o încărcătură ce conținea componente relativ omogene (granule de dimensiuni apropiate), fiind repartizată ușor inegal pe suprafața constructivă din interiorul vagonului, cantitatea încărcată crescând puțin de la dreapta spre stânga sens mers, pe toată lungimea vagonului.

Având în vedere această constatare au fost efectuate măsurători ale distanțelor existente între rama superioară a vagonului și încărcătura acestuia. Punctele în care au fost efectuate aceste măsurători fiind conform schiței următoare. (**Figura nr.5**)

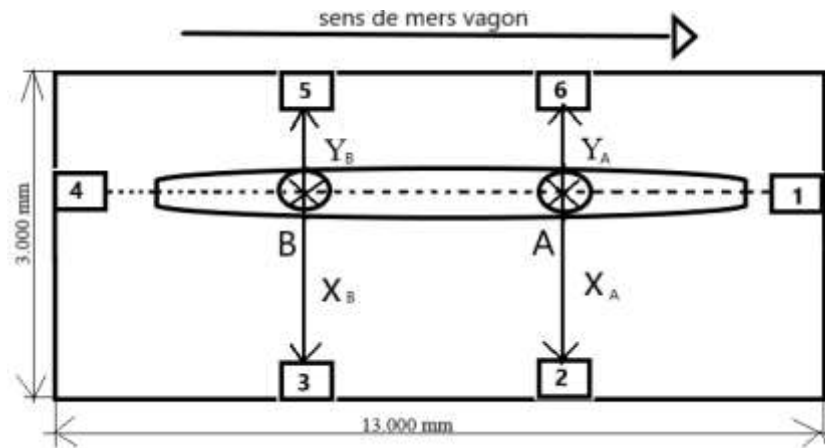
Figura nr.6 - Schița dimensiunilor de încărcare la vagonul nr.61517355

II) La verificarea vizuală a încărcăturii din vagonul **nr.61517355** s-a constatat că aceasta avea o încărcătură ce conținea componente relativ omogene (granule de dimensiuni apropiate), fiind repartizată inegal pe suprafața constructivă din interiorul vagonului, cantitatea încărcată crescând puțin de la dreapta spre stânga sens mers, pe toată lungimea vagonului.

Având în vedere această constatare au fost efectuate măsurători ale înălțimii cutiei vagonului și ale distanțelor existente între rama superioară a vagonului și încărcătura acestuia. Punctele în care au fost efectuate aceste măsurători fiind conform schiței următoare. (**Figura nr.6**)

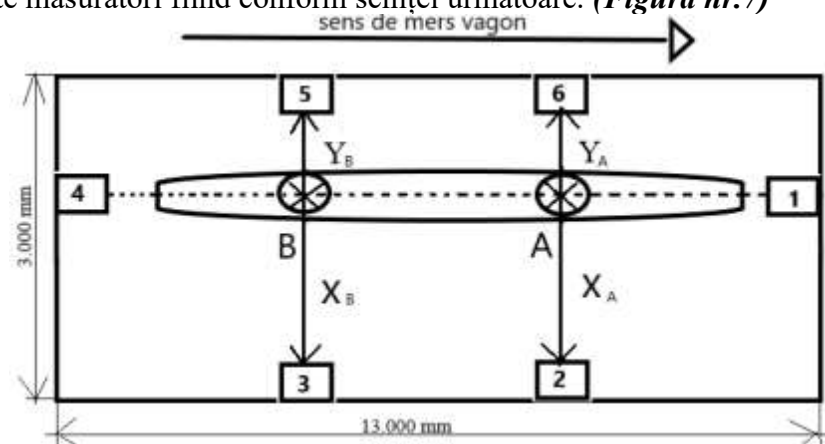
Figura nr.7 - Schița dimensiunilor de încărcare la vagonul nr.67846618

III) La verificarea vizuală a încărcăturii din vagonul nr.67846618 s-a constatat că aceasta avea o încărcătură ce conținea componente relativ omogene (granule de dimensiuni apropiate), fiind repartizată inegal pe suprafața constructivă din interiorul vagonului, cantitatea încărcată crescând foarte puțin de la dreapta spre stânga sens mers, pe toată lungimea vagonului și în a doua jumătate de vagon, în sensul de mers al trenului, cantitatea fiind puțin mai mare față de prima jumătate de vagon.

Având în vedere această constatare au fost efectuate măsurători ale înălțimii cutiei vagonului și ale distanțelor existente între rama superioară a vagonului și încărcătura acestuia. Punctele în care au fost efectuate aceste măsurători fiind conform schiței următoare. (Figura nr.7)
