RAPORT DE INVESTIGARE

privind accidentul feroviar produs la data de 13.04.2022, ora 05:24, pe raza de activitate a Sucursalei Regionale CF Craiova, secția de circulație Drăgotești - Turceni (linie simplă electrificată) la ieșirea din hm Drăgotești, la km 40+830, prin deraierea de toate osiile a locomotivei ED 050 ce remorca trenul de marfă nr. 64208

*Raport de investigare final
11 aprilie 2023*

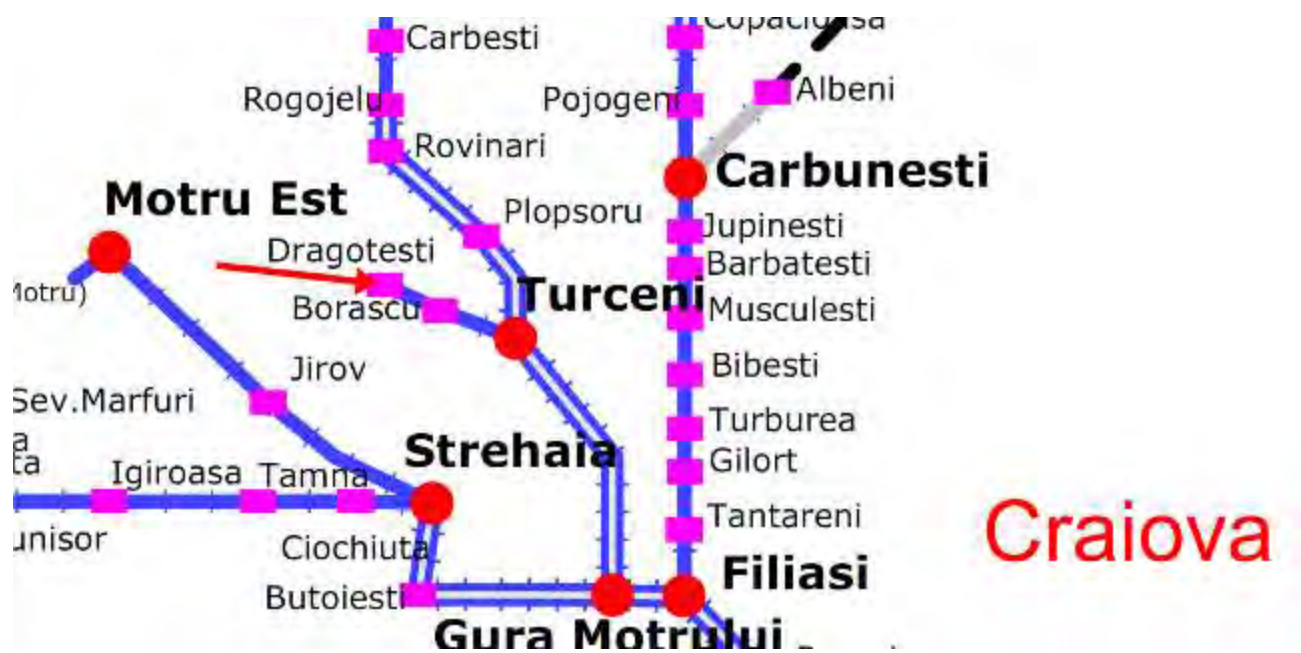
Figura nr.1 – locul producerii accidentului

La data de 13.04.2022, ora 05:24, pe raza de activitate a Sucursalei Regionale CF Craiova, secția de circulație Drăgotești - Turceni (linie simplă electrificată) la ieșirea din hm Drăgotești, de la linia 3 abătută, între semnalul de ieșire și semnalul de intrare de contră al hm Drăgotești, dinspre hm Borăscu, pe linia II directă la km 40+830, s-a produs deraierea de toate osiile a locomotivei ED 050 ce remorca trenul de marfă nr. 64208, aparținând operatorului de transport feroviar de marfă SNTFM „CFR Marfă” SA.
