## RAPORT DE INVESTIGARE

**privind accidentul feroviar produs la data de 13.06.2022,  
pe raza de activitate a Sucursalei Regionale de Căi Ferate București,  
secția de circulație București Nord - Videle (linie dublă electrificată), în halta de  
mișcare Zăvestreni, prin declanșarea unui incendiu la primul vagon din compunerea  
trenului de marfă nr.66306**

*Ediție finală  
09 iunie 2023*

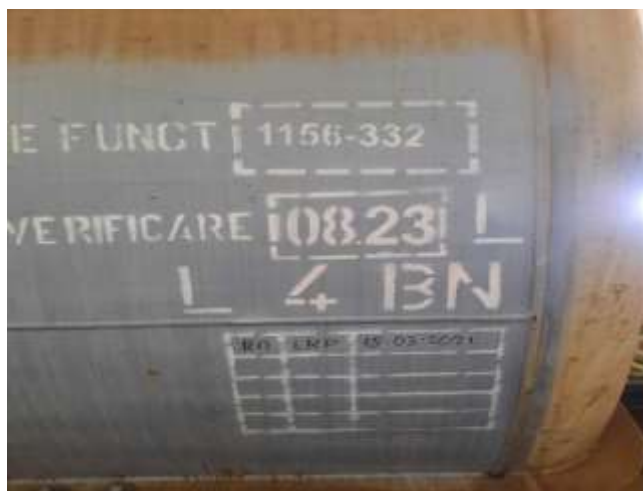
*Foto nr. 7 - inscripțiile pe vagon care cu tipul recipientului și data efectuării verificării tehnice periodice*

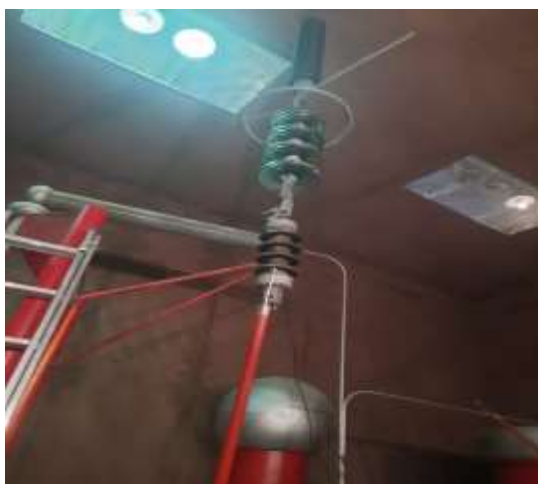
**Foto nr. 12** – izolator supus unor probe pentru determinarea rezistivității electrice

După conectarea izolatorului la sursa de tensiune, alternativă monofazată cu frecvența de 50 Hz, s-a început creșterea treptată a tensiunii. La atingerea valorii de 24 kV, la capătul izolatorului legat la pământ au început să apară descărcări locale, descărcări ce s-au amplificat odată cu creșterea tensiunii, până la tensiunea nominală a liniei de contact de 27 kV.

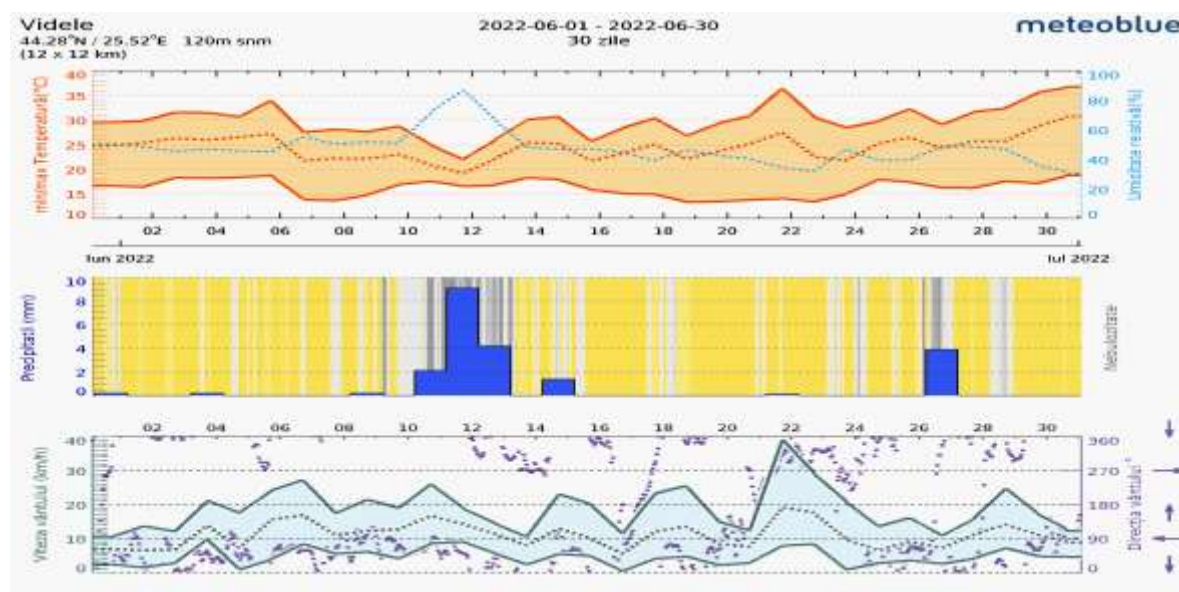
**Figura nr. 3 – datele meteo din zona Videle-Zăvestreni în perioada iunie 2022(diagramă)**

Având în vedere condițiile meteorologice cu umiditate ridicată de la momentul producerii incendiului condiții replicate în experimentul realizat laboratorul UPT, care au avut ca rezultat descărcări locale de tensiune se poate concluziona că î cel mai probabil n timpul circulației trenului de marfă nr.66306, la trecerea prin Hm Zăvestreni, la izolatorii de susținere de tip C, situați pe stâlpii liniei de contact, pe fondul unor, cu umiditate crescută, s-au produs descărcări electrice locale.
