RAPORT DE INVESTIGARE

privind accidentul feroviar produs la data de 19.07.2022, ora 17:00, pe raza de activitate a Sucursalei Regionale CF Cluj, secția de circulație Episcopia Bihor – Săcuieni Bihor, între haltele de mișcare Biharia și Diosig, la km 674+998, în circulația trenului de călători nr.6811 (aparținând operatorului de transport feroviar SNTFC „CFR Călători” SA), prin producerea unui incendiu la locomotiva DHCe 410 care se afla în stare inactivă în corpul trenului

Raport de investigare final

13 iulie 2023

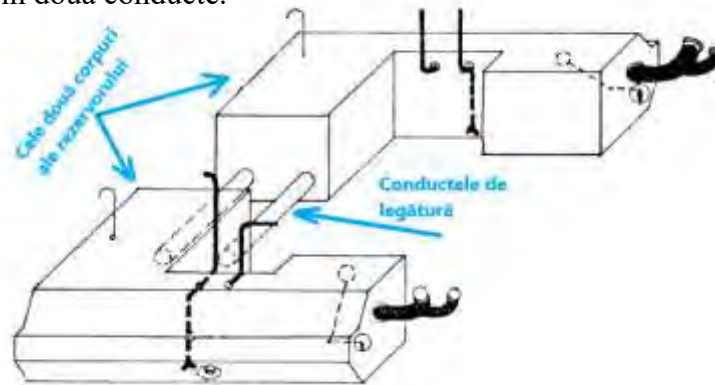
Imaginea nr.2 – schiță cu rezervorul de motorină

Rezervorul de motorină al locomotivei are o capacitate de 3.000 l și este compus din două corpuri legate între ele prin două conducte.

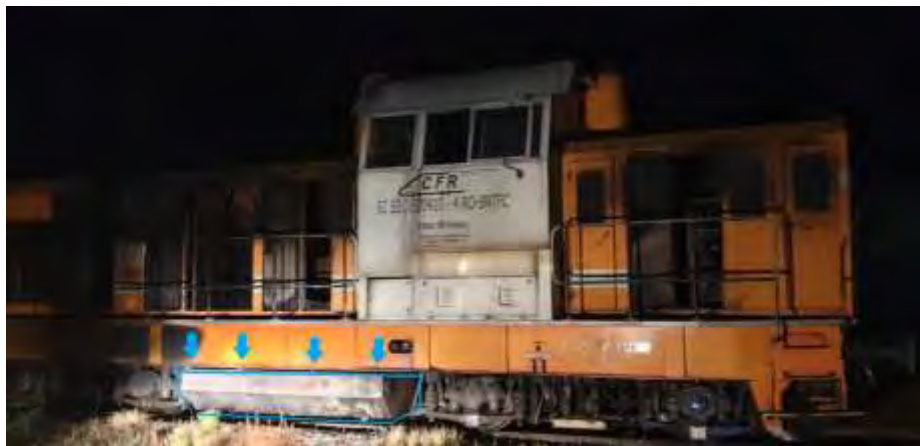
Imaginea nr.3 –amplasamentul rezervorului de motorină cu cele 4 puncte de prindere

Rezervorul este amplasat sub rama locomotivei, între cele două boghiuri. Fiecare din cele două corpuri ale rezervorului, este fixat de rama locomotivei în 4 puncte cu șuruburi din oțel M 20 X 45mm.

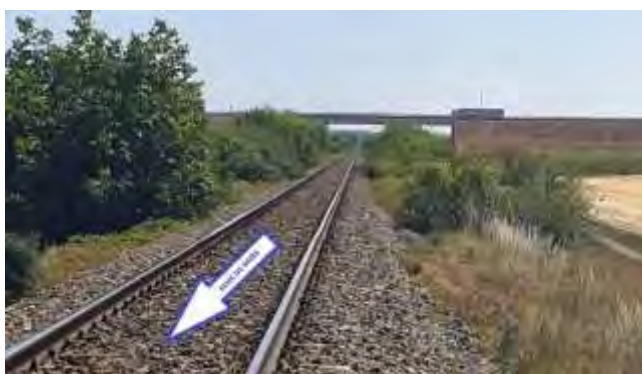
Imaginea nr.15 – profilul căii în zona pasajului peste CF - km 671+500

Pe parcursul dintre Km 671+500 și km 672+800, nu existau obstacole în gabaritul de liberă trecere.

În zona Km 671+500, în exteriorul căii ferate lângă baza rambleului, erau depozitate deșeuri provenite din demolări de construcții.

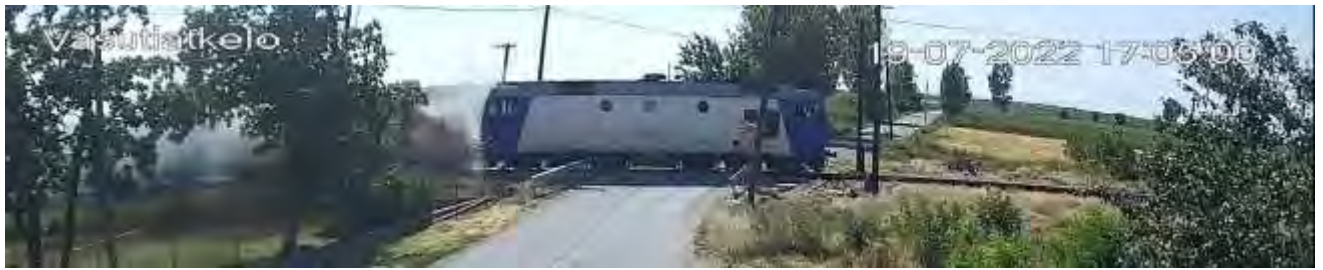
Imaginea nr.22 – trenul nr.6811 a oprit la TN Tămășeu

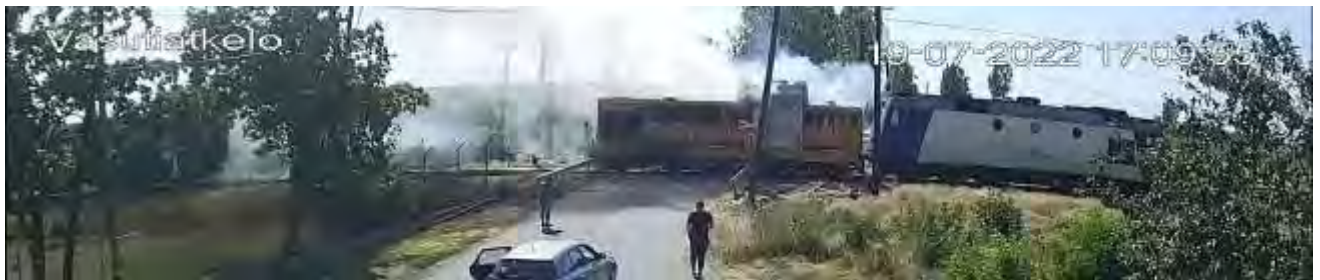
Imaginea nr.23 – DHCe 410 a fost manevrată în dreptul șoselei de la TN Tămășeu

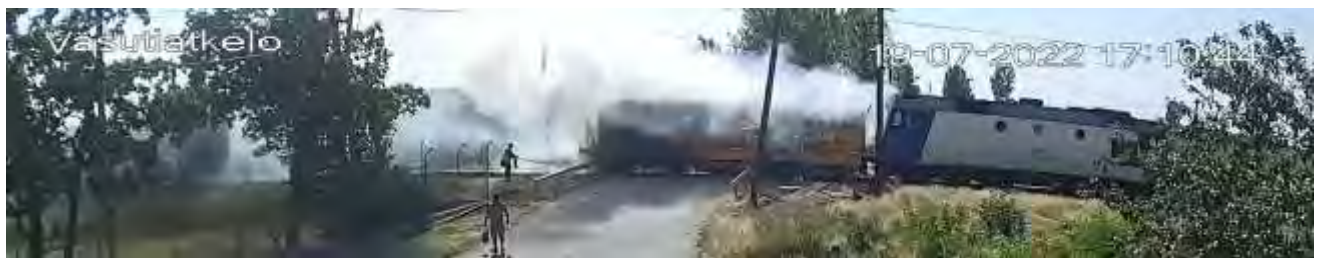
Imaginea nr.24 – personalul feroviar a început intervenția cu stingătoare la incendiu

Personalul de locomotivă a încercat să localizeze și să stingă incendiul cu mijloacele din dotarea locomotivelor, însă fără succes.
