RAPORT DE INVESTIGARE

al accidentului feroviar produs la data de 20.04.2019, în jurul orei 4:40 prin deraierea vagonului nr. 335366515443, din componerea trenului de marfă nr.89970, pe relația Capu Midia - Constanța Mărfuri, la km 17+573

*Ediție finală
15 ianuarie 2020*

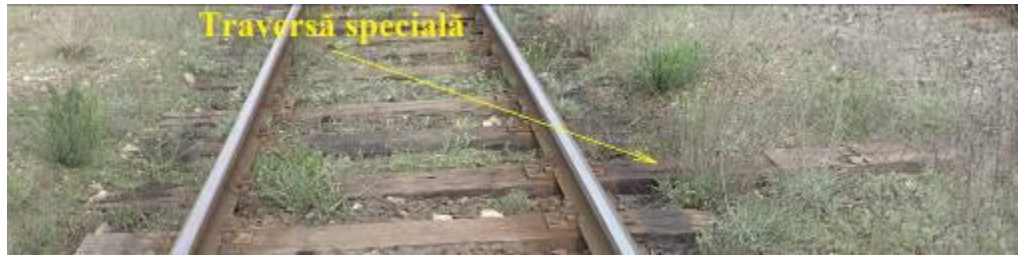
Fig. nr.5

În zona producerii accidentului (figura nr.2), traversele de lemn erau putrede, prezentau crăpături longitudinale la fața superioară, prinderile erau incomplete și inactive(figura nr.3), prisma de piatră spartă era colmatată, existau rosturi cu cupon de șină (figura nr.4) și traverse speciale(figura nr.5) din perioada în care în zonă erau montate aparate de cale, panourile aveau lungime de aproximativ 15m.
