## RAPORT DE INVESTIGARE

al incidentului feroviar produs pe raza de activitate a Sucursalei Regionale de Căi Ferate Brașov în circulația trenului de călători nr.10515 din data de 23.08.2023 în stația CFR Copșa Mică

*Ediția finală  
16.10.2023*

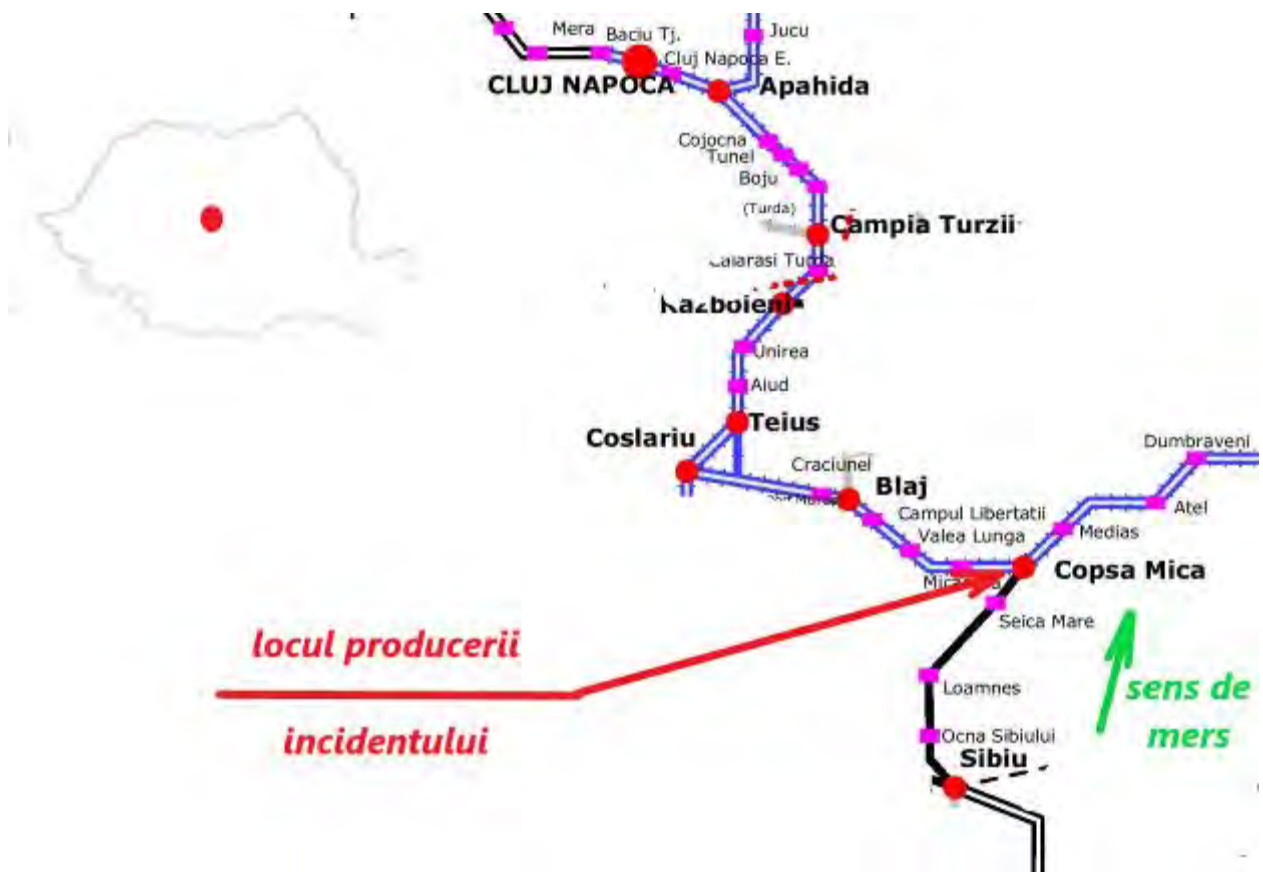
*Figura nr.1*

În data de **23.08.2023** trenul de călători Regio-Expres nr.10515 urma să circule pe relația Sibiu – Cluj Napoca, în condițiile de circulație consemnate în livretele cu mersul trenurilor Regio pe Sucursalele Regionale de Căi Ferate Brașov și Cluj ediția 2022/2023 (trasă aparținând operatorului de transport feroviar IRC) – *figura nr.1*.

Trenul a circulat în bune condiții de siguranță pe distanța Sibiu – Axente Sever (ultima oprire itinerară înainte de producerea incidentului). În Hm Loamneș – *figura nr.1*, s-a efectuat schimbul personalului de conducere și deservire al automotorului (mecanicul de locomotivă).
