RAPORT DE INVESTIGARE

al incidentului feroviar produs în data de 21.03.2024, pe raza de activitate a Sucursalei Regionale CF București, secția de circulație Rădulești – Giurgiu Nord, pe distanța Toporu – Giurgiu Nord, privind depășirea vitezei maxime admise, impusă de restricția de viteză de 50 km/h, de către trenul de călători nr.1095 remorcat cu locomotiva GM 1384

Raport final 27 mai 2024

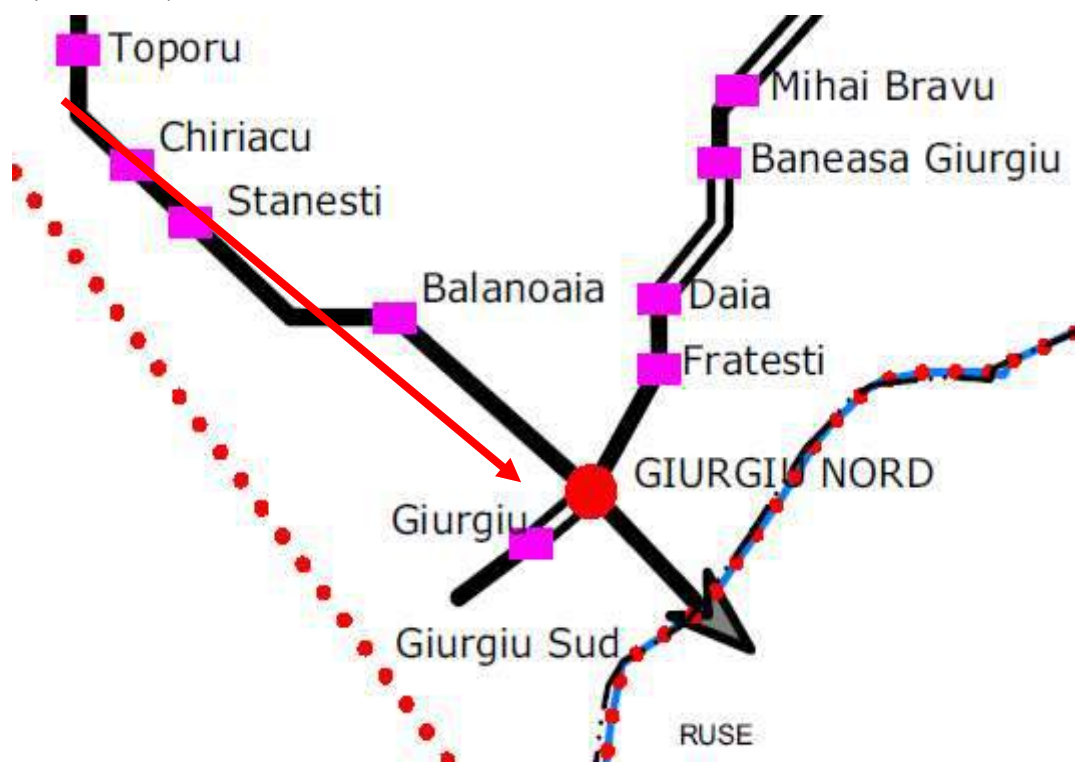
Figura nr.1 – locul producerii incidentului

Locul producerii incidentului feroviar se află pe raza de activitate a SRCF București secția de circulație Rădulești – Giurgiu Nord, linie simplă, neelectrificată.
