## RAPORT DE INVESTIGARE

al incidentului feroviar produs pe raza de activitate a Sucursalei Regionale de Căi Ferate Craiova în data de 15.01.2024, pe distanța D.T. Severin Mărfuri-Balota, în circulația trenurilor de marfă nr.87099, nr.87051 și nr.67094 aparținând SC Tim Rail Cargo SRL, prin depășirea vitezei maxime admise impusă de restricția de viteză de 30 km/h.

*Raport final  
16 decembrie 2024*

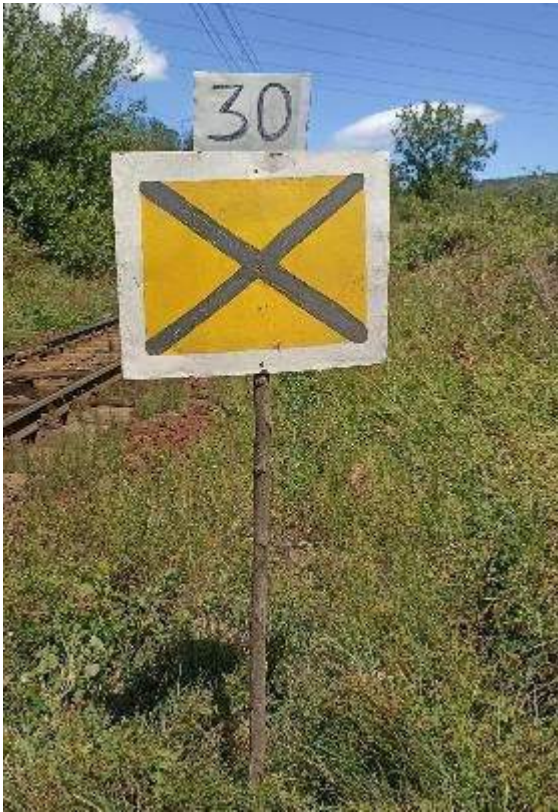
Pe distanța Balota – Drobeta Turnu Severin, pe restricția de viteză de 30 km/h de la km 345+200 (foto nr.2) la km 353+200 (foto nr.1) dintre Balota – Post Macazuri, trenul de marfă nr.87099 a înregistrat o depășire a vitezei de circulație cu valori cuprinse între 31-46 km/h pe o distanță de 471 metri între halta de mișcare Valea Albă și Post Macazuri (Figura nr.2).

*Foto nr.1 Paletă restricție de viteză  
Post Macazuri*

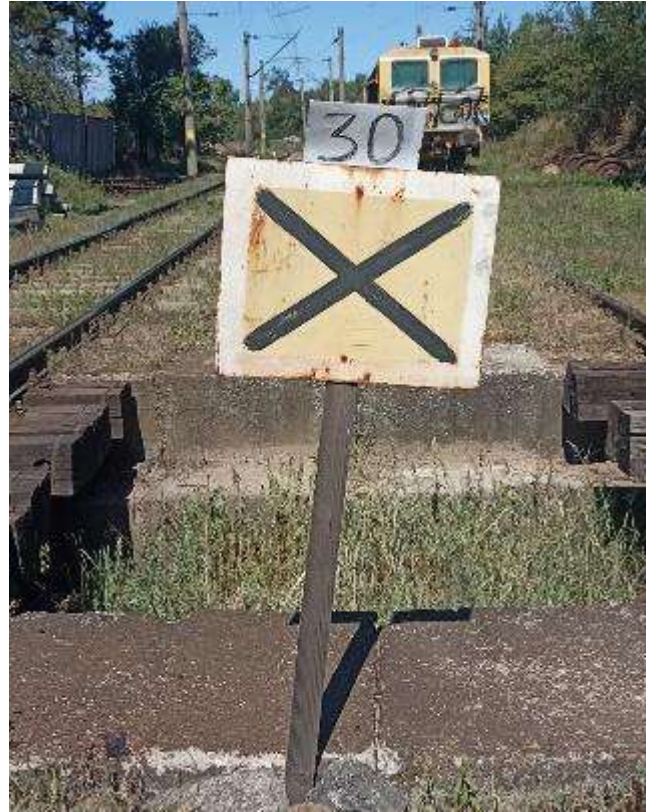
*Foto nr.2 Paletă restricție de viteză  
Balota*
