RAPORT DE INVESTIGARE

privind incidentul feroviar produs la data de 28.10.2022, pe raza de activitate a Sucursalei Regionala CF Cluj, între halta de mișcare Șuncuiuș și stația CFR Oradea Est, prin lovirea unor elemente ale instalațiilor feroviare, de către o piesă desprinsă de la locomotiva DA 506, aflată în remorcarea trenului de marfă nr. 58807

Raport de investigare ediție finală
8 decembrie 2022

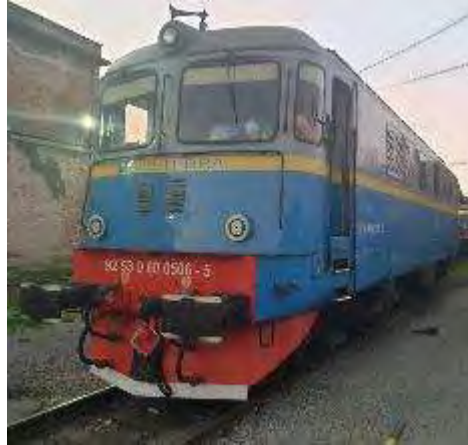
Imaginea 4 – Locomotiva DA 506

Locomotiva DA 506 a fost construită în anul 1969 la ELECTROPUTERE Craiova;

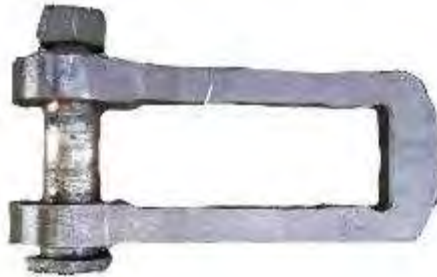
Imaginea 5 – Bridă pendulară demontată (exemplu)

În cadrul ansamblului suspensiei, locomotiva este prevăzută din fabricație cu componente denumite bride pendulare. Bridele pendulare sunt forjate din oțel și au rolul de a face legătura dintre balansierul transversal și boghiu.

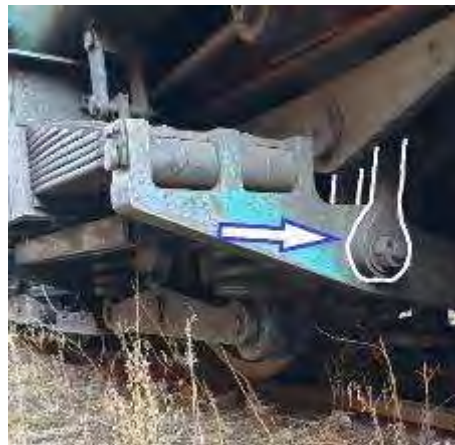
Imaginea 6 – Bridă pendulară, montată în poziție normală de funcționare (exemplu)

Bridele pendulare nu fac parte din categoria *componentelor critice pentru siguranță*. În această situație, ERI nu are obligația de a monitoriza și a gestiona informațiile privind întreținerea acestor componente, potrivit prevederilor art.4 din *Regulamentul 779/2019*.
