## RAPORT DE INVESTIGARE

al incidentului feroviar produs la data de 25.11.2024,  
pe raza de activitate a Sucursalei Regionale de Căi Ferate Craiova, între hm Măldăeni și stația CFR  
Roșiori Nord, prin lovirea inductorului de 1000/2000 Hz de la semnalul BL 24, de către o piesă  
provenită de la automotorul AM 974, care se afla atașat la semnalul trenului de călători Regio nr.9386

*Ediția finală  
21 august 2025*

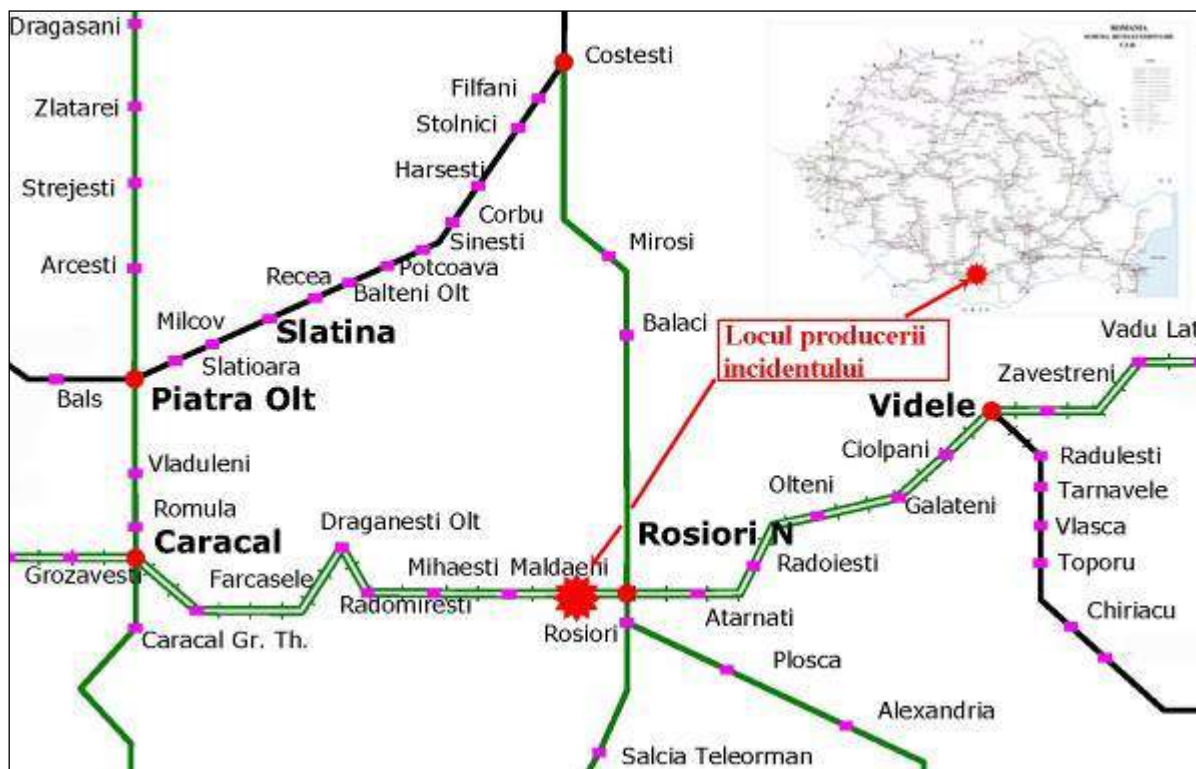
*Figura nr.1 Locul producerii incidentului*

În data de 25.11.2024 trenurile de călători Regio nr.9386 și nr.1836 au circulat pe secția de circulație Caracal-Roșiori Nord, în condițiile de circulație consemnate în Livretul cu mersul trenurilor Regio pe Sucursala Regionala de Căi Ferate Craiova ediția 2023/2024 (denumit în continuare Livret), - trase aparținând operatorului de transport feroviar SNTFC „CFR Călători” SA – *figura nr.1*.

La aceeași ora, în timpul circulației trenului nr.1836, între Hm Măldăeni și stația CFR Roșiori Nord, – *figura nr.1* – mecanicul trenului a observat că inductorul din cale de 1000/2000 Hz aferent semnalului BL24, de pe firul II, – în partea dreaptă a sensului de mers – era distrus/spart – *foto nr.1* și a comunicat acest fapt, prin stația RER, IDM-ului din Hm Măldăeni.

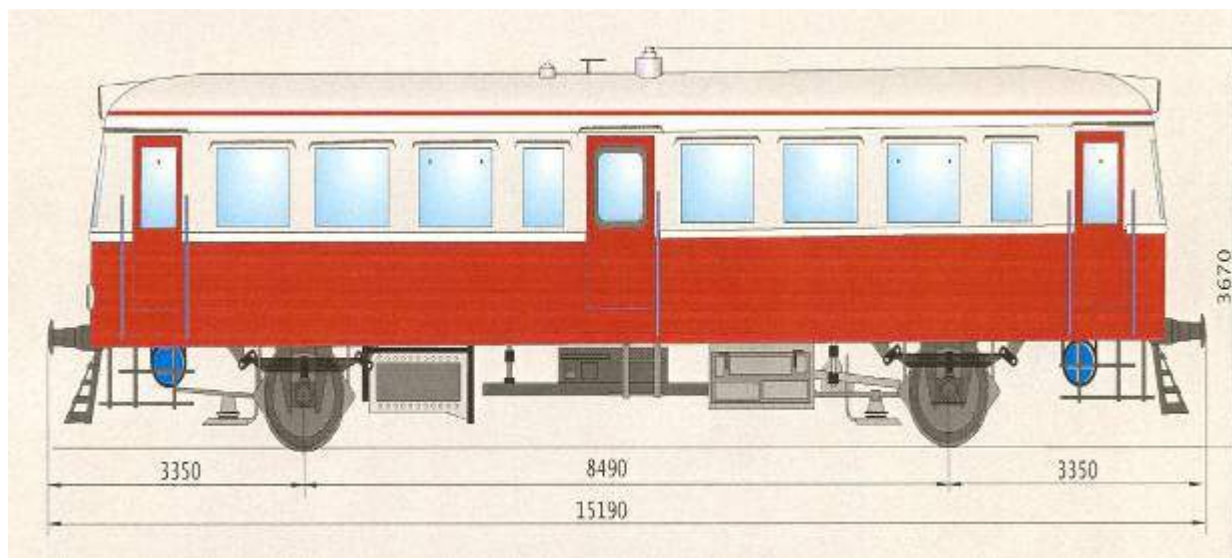
*Figura nr.3 Automotor seria 900*

Motorul Diesel este de tip VOLVO PENTA TAD 720 VE, supraalimentat, cu răcirea intermediară a aerului de supraalimentare, cu o putere de 169 kW la turația de 2100 rot/min. Răcirea motorului este realizată cu 2 grupuri de răcire prevăzute fiecare cu un radiator tip 728 (ROMRADIATOARE Brașov) și un ventilator cu diametrul de 625 mm acționat de un motor hidrostatic. Răcirea aerului de supraalimentare se realizează printr-un radiator aer - aer tip 1.542/1 din aluminiu (ROMRADIATOARE), un motor hidrostatic și un ventilator cu diametrul de 460 mm. Funcționarea ventilatoarelor este comandată de la un regulator tip R20 amplasat în instalația de răcire a motorului.

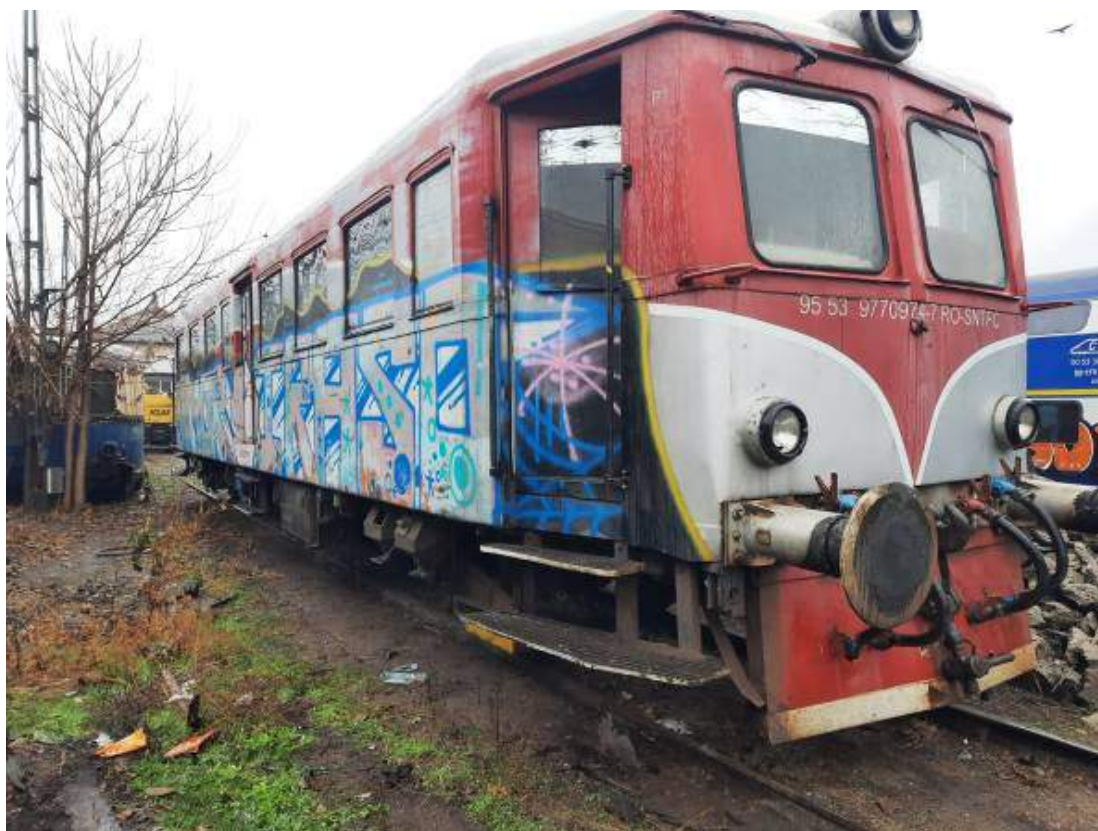
*Foto nr.8 Automotorul AM 974*

- radiatorul de răcire MD de la postul de conducere nr.1 era lipsă din partea de fixare prin sudură;
- copexul de protecție al cablului alimentare baterii acumulator deteriorat mecanic (spart);
- racorduri cu inserție metalică la instalația de răcire MD care intră și ies din radiator retezate;
- cele doua (2) bride de susținere radiator și prinse prin sudură prezentau ruptură nouă 65%;
- doza electrică din care se alimentează ventilatorul desprinsă din suport;
- inductor PC I, poziționat prin construcție în fața radiatorului de răcire MD, nu prezenta urme de lovire;
- galeria de eșapare MD, prezenta urme de lovire, era deformată.
