RAPORT DE INVESTIGARE

privind incidentul feroviar produs la data de 30.11.2018 pe raza de activitate a Sucursalei Regionale CF Constanța, în h.m. Dragoș Vodă, în circulația trenului de călători nr.1583 prin lovirea dispozitivelor ajutătoare de manevrare a macazelor și a traverselor din zona schimbătoarelor de cale nr. 1, 7 și 13 de către regulatorul de timonerie tip RL2-350 de la osia nr.4 a locomotivei EA 122

Ediție finală
03 octombrie 2019

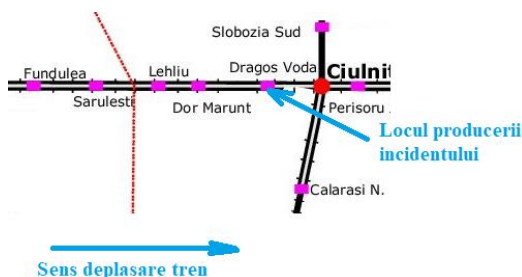
Fig. 1 Locul producerii inidentului

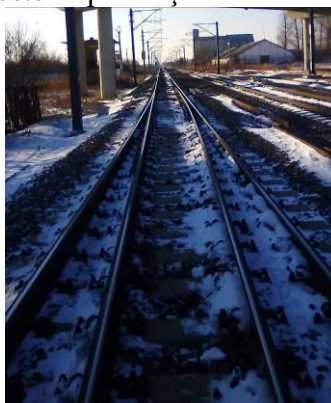
Fig. 3

Pe secția de circulație București - Constanța, în h.m. Dragoș Vodă, în zona producerii incidentului, traseul în plan al căii ferate este în palier și aliniament (fig.3).

Nu au fost constatate suluri de zăpadă (fig. 3).
