## RAPORT DE INVESTIGARE

al incidentului feroviar produs la data de 27.02.2020 în halta de mișcare Plaiul Vulcănești prin punerea în mișcare a trenului de marfă nr.80510-1 și depășirea mărcii de siguranță dintre liniile nr.2 și 3 de către locomotiva DA 1627 și primul vagon din componerea trenului.

<b>TIP EVENIMENT</b>	<b>Incident – art.8, pct. 1.7</b>
<b>DATA ȘI ORA</b>	<b>27.02.2020, ora 02:00</b>
<b>LOCAȚIA</b>	<b>Halta de mișcare Plaiul Vulcănești</b>
<b>OPERATOR DE TRANSPORT</b>	<b>SC GRUP FERROVIAR ROMÂN SA</b>
<b>INFRASTRUCTURA</b>	<b>CNCF „CFR” SA</b>
<b>ACTIVITATE</b>	<b>Circulație</b>
<b>CONSECINȚĂ ASUPRA PERSOANELOR</b>	<b>FĂRĂ</b>
<b>TIP RAPORT</b>	<b>FINAL</b>
<b>DATA DIFUZĂRII</b>	<b>05 februarie 2021</b>

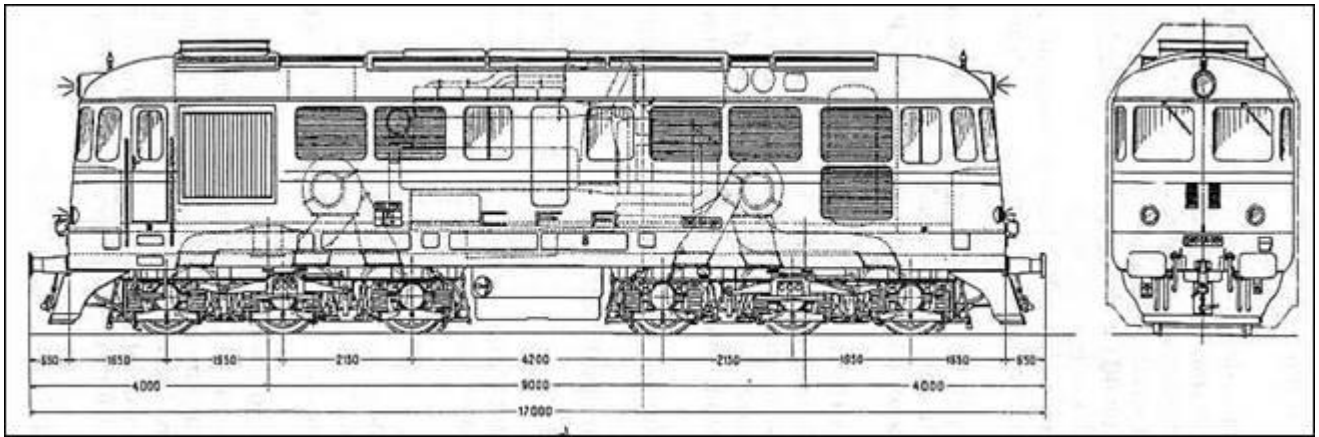
Caracteristicile tehnice ale locomotivei electrice DA 1627 sunt următoarele:

- locomotiva DA 1627 este de tip LDE 2100 CP și are numărul RO GFR 90 53 060-1627-8;
- ecartament - 1 435 mm;
- lungimea între fețele tampanelor - 17 000 mm;
- distanța între osiile extreme - 12 400 mm;
- distanța între pivoții boghiurilor - 9 000 mm;
- înălțimea maximă a locomotivei - 4 272 mm;
- lățimea maximă a locomotivei - 3 000 mm;
- diametrul cercului de rulare al bandajului în stare nouă - 1 100 mm;
- greutatea maximă în serviciu (complet alimentată) - 116,2 t;
- sarcina maximă pe osie - 19,36 t;
- viteza maximă în regim ușor - 100 km/h;
- tipul motorului diesel - 12-LDA-28;
- tipul turbosuflantei - LAG 46-20;
- transmisia - electrica curent continuu;
- frâna automată - tip KD2;
- frâna directă - tip Fd1.
