## RAPORT DE INVESTIGARE

al incidentului feroviar produs la data de 03.11.2020 în halta de mișcare Gârnița prin depășirea de către trenul 98473, format din DVMP 977, a semnalului luminos de ieșire X II.

| TIP RAPORT | FINAL |
| DATA DIFUZĂRII | 21 octombrie 2021 |

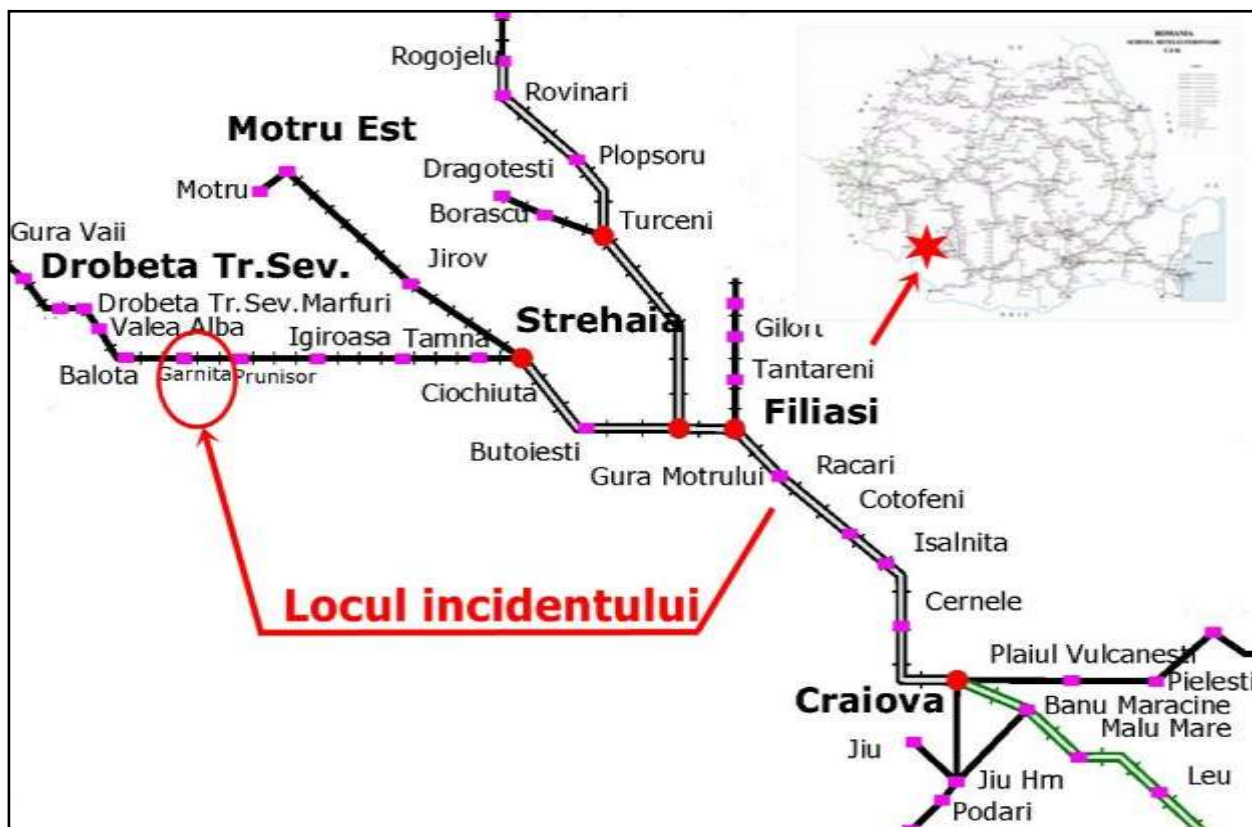
Fig.1 - Harta cu locul producerii incidentului

La data de 03.11.2020, la ora 14.30, pe raza de activitate a Sucursalei Regionale CF Craiova, in halta de mișcare Gârnița, trenul nr. 98473 format din drezina pantograf - DVMP 977 cu personal care a condus și deservit drezina pantograf, aparținând Centrului de Electricitate Craiova – Distr. LC Dr. Tr. Severin – SC „Electricitate CFR” SA, tren care urma să gareză la linia nr.II directă in halta de mișcare, a depăși semnalul luminos de ieșire X II care a avut indicația “**OPREȘTE fără a depăși semnalul! Ziua și noaptea** – o unitate luminoasă de culoare roșie spre tren.”, a continuat mersul după depășirea semnalului, s-a înscris pe linia de evitare (porțiune de linie închisă – scoasă din funcție), după care drezina pantograf a deraiat de ambele osii în sensul de mers datorită lipsei inimii de încrucișare a schimbătorului de cale nr.4 și a traverselor. Deraierea drezinei pantograf s-a produs pe abătuta schimbătorului de cale nr.4 și spre linia de evitare nr.4.

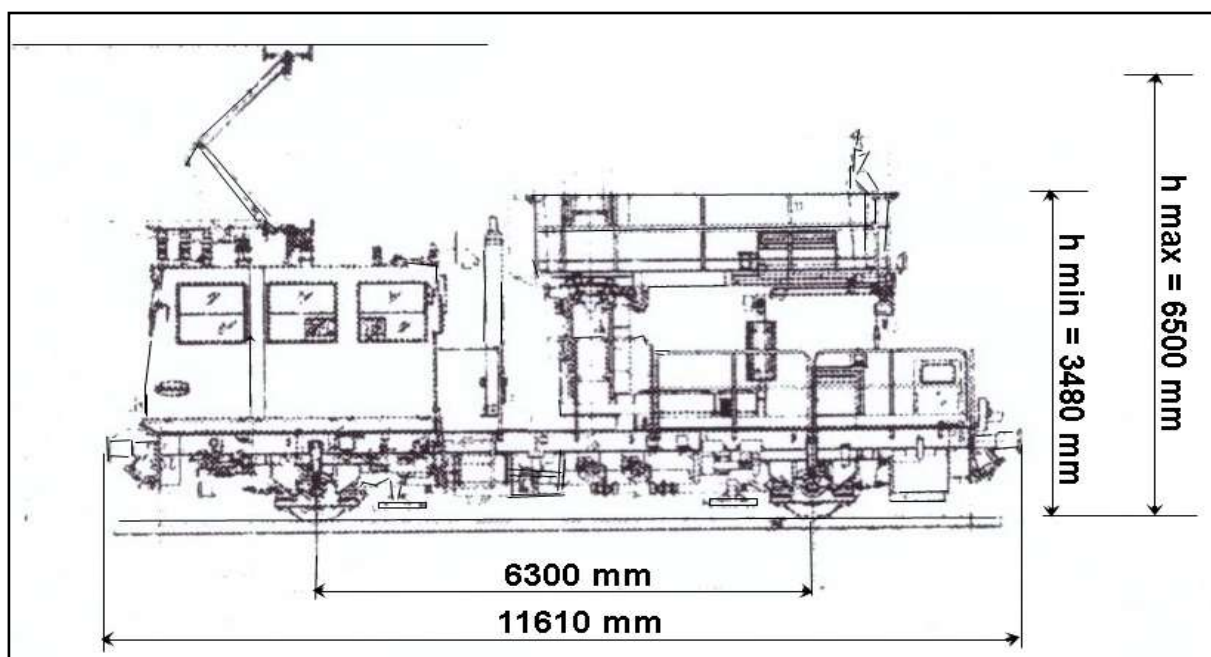
- drezina este tip VMT 863C și are numărul de identificare 99 53 9 232006-6;
- masă când nu este încărcată.....30 tone
- Încărcarea utilă personae+echipament în cabină.....6 tone
- Masă când este încărcată la maxim.....36 tone
- Rezervor combustibil.....1000 litri
- Viteza maximă pe linie orizontală (vehicul unic complet încărcat pe linie dreaptă.....90 km/h
- Viteza maximă la remorcare.....100 km/h
- Viteza de fluaj pe linia ferată orizontală.....0 până la 10 km/h

- Raza curbă minimă.....120 metri
- Poziția de conducere cu panou de comandă.....1
- Post de observație cu panou de comandă.....1
- Cuplare..... Cârlig de cuplare
- Suplimentar.....Comandă tracțiune/frânare
